Abschlußbericht

DBU-Projekt Az. 21627-45:

„Beseitigung umweltbedingter Schadstoffanreicherungen auf wertvollen Architekturteilen und Bauzierelementen aus Terrakotta am Beispiel der Neuen Orangerie im Park Potsdam-Sanssouci (Brandenburg)“

Projektträger: Stiftung Preußische Schlösser und Gärten Berlin-Brandenburg (SPSG)
Projektleitung: Dipl.-Rest. H.-C. Klenner, Leiter Abt. Restaurierung SPSG
Projektlaufzeit: 06.2003 bis 06.2006
Bearbeiter: Dipl.-Rest. (FH) Gerhard D'ham, Hildesheim
 Dipl.-Ing. Sven Wallasch, Potsdam
Datum: 17.06.2006

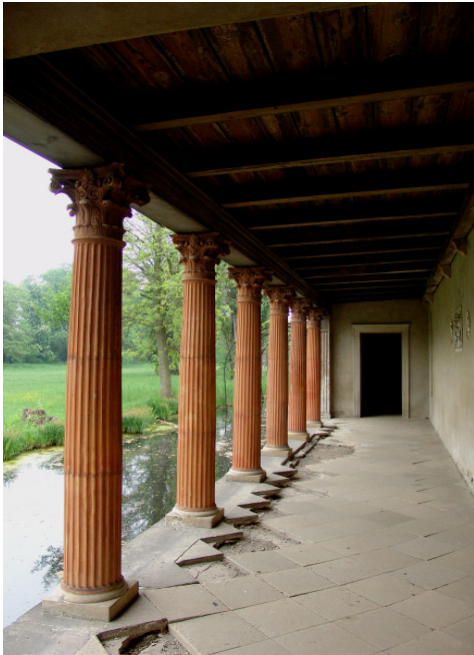
Foto 1: Blick in den Säulengang nach Süd mit Setzungsschäden am Bodenbelag					[Bild-Nr.: d017.jpg]

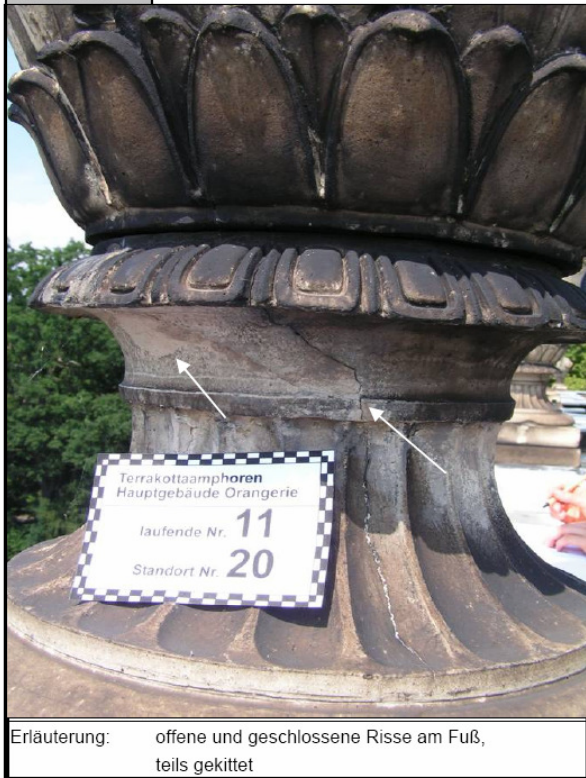
Erläuterung: offene und geschlossene Risse am Fuß, teils gekittet

Dringender Handlungsbedarf aufgrund der zahlreichen Risse und möglicherweise unstabiler Altklebung.							
Handlungsbedarf:							
	dringend	<input checked="" type="checkbox"/>	mittelfristig	<input type="checkbox"/>	gering	<input type="checkbox"/>

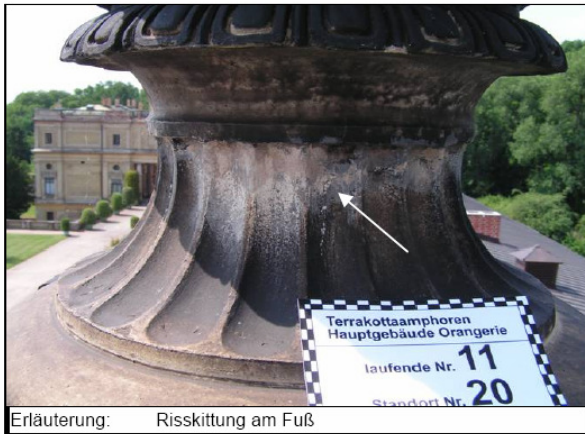
Erläuterung: Risskittung am Fuß

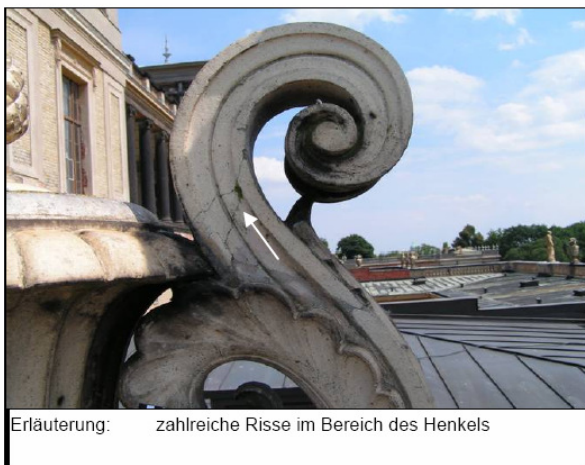
Erläuterung: zahlreiche Risse im Bereich des Henkels

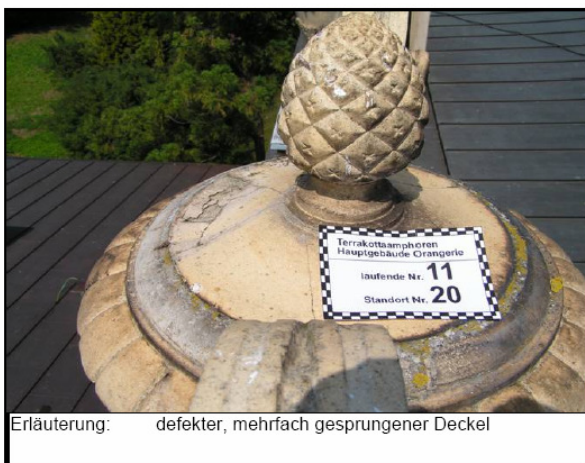
Erläuterung: defekter, mehrfach gesprungener Deckel

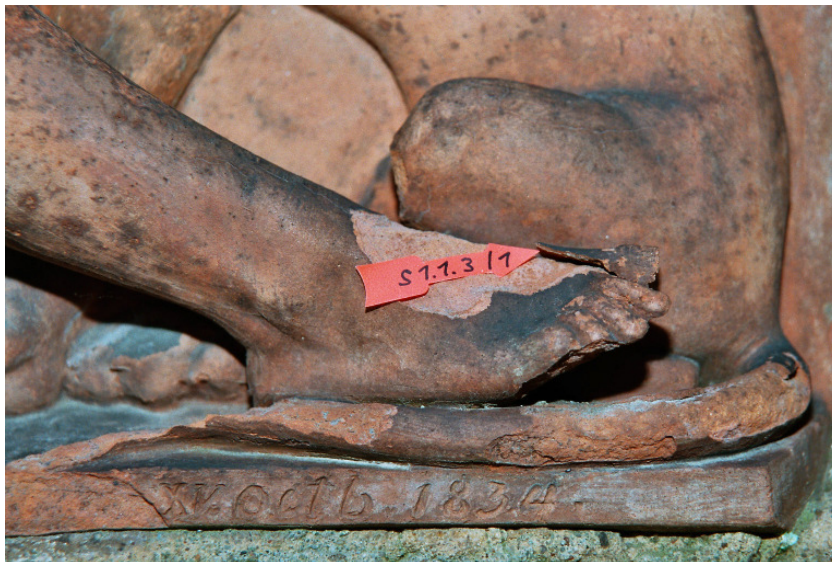
Probe S 1.1.3/1

Schadensbild: Ablösung einer 2-3 mm dicken Schale. Merkmale dieser Schalen sind ihre relativ gleichmäßige Dicke und die geschwärzte Oberfläche.

Die Probe wurde aus dem Randbereich der Fehlstelle entnommen.

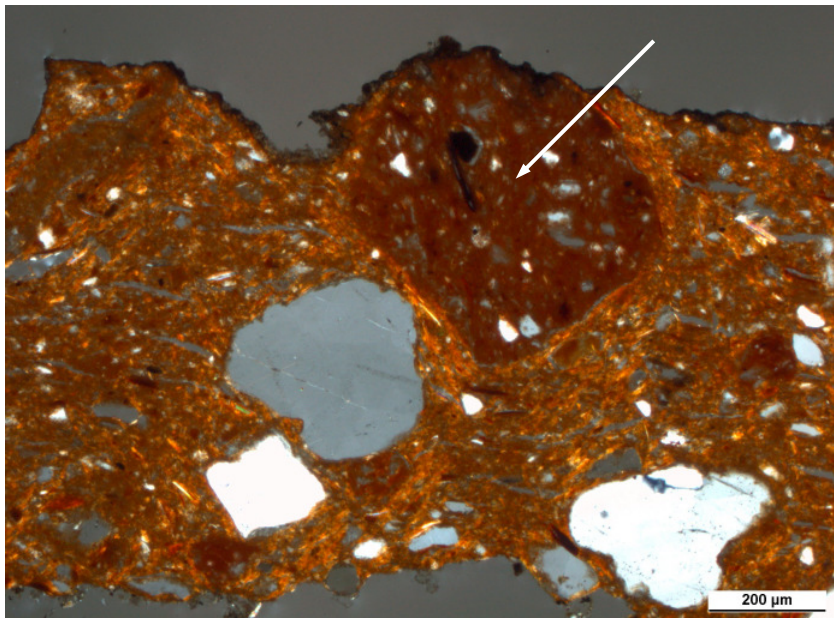
Probe **S 3.1/1**
(Heilsbronner Tor,
Basis der südlichen Taustabsäule)

Abb. 28:
Es handelt sich um einen mineral-
kornarmen Scherben, dem Ziegel-
bruch als Magerungskomponente
(Markierung) zugegeben wurde.
Die Originaloberfläche (Brennhaut)
ist nicht mehr vorhanden.
[PolMi-Aufnahme, + Polarisatoren]

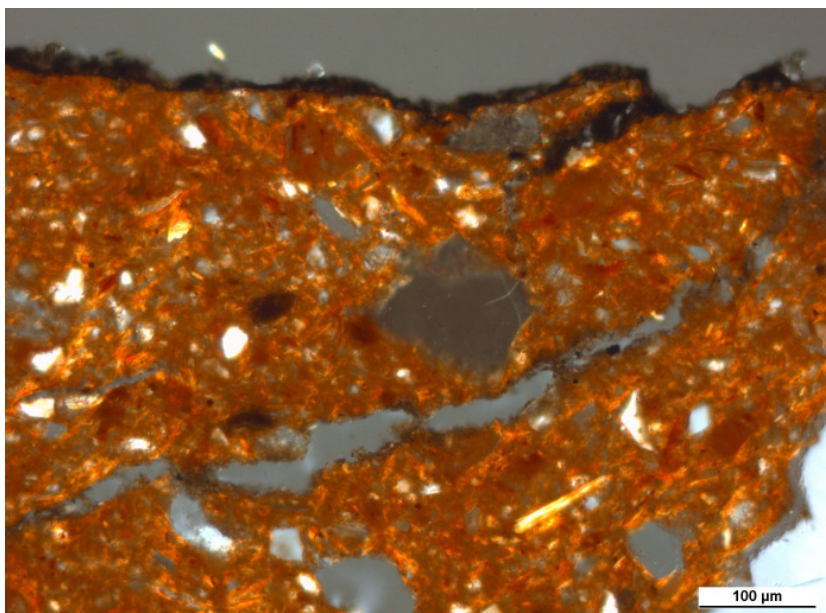
Probe **S 3.1/1**
(Heilsbronner Tor,
Basis der südlichen Taustabsäule)

Abb. 29:
Keramik mit geschädigter, ge-
schwärzter Oberfläche im Quer-
schnitt. Es ist eine größere längli-
che Pore (Hohlraum) zu erkennen.
Risse oder Salze sind nicht vor-
handen.
[PolMi-Aufnahme, + Polarisatoren]

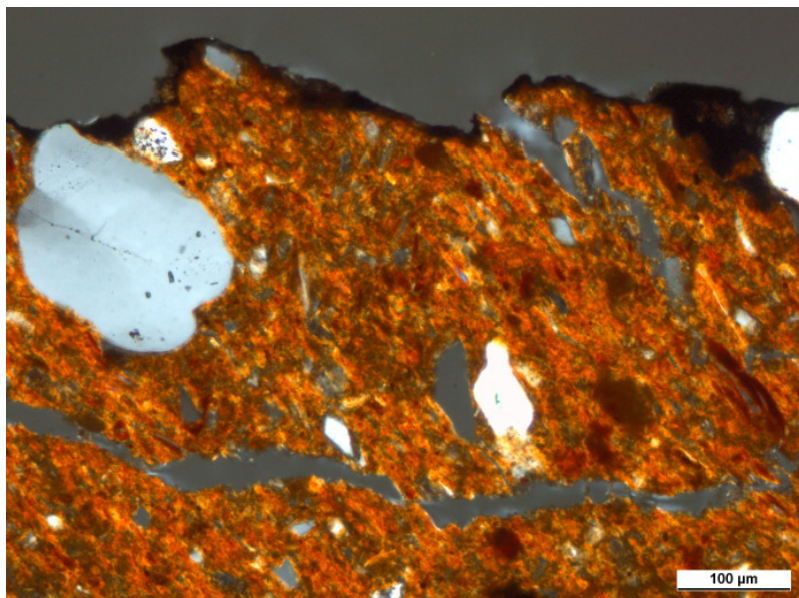
Probe **S 3.1/1**
(Heilsbronner Tor,
Basis der nördlichen Taustabsäule)

Abb. 38:
Geschädigte Keramik (Risse erkennbar) mit geschwärzter Oberfläche.
[PolMi-Aufnahme, + Polarisatoren]

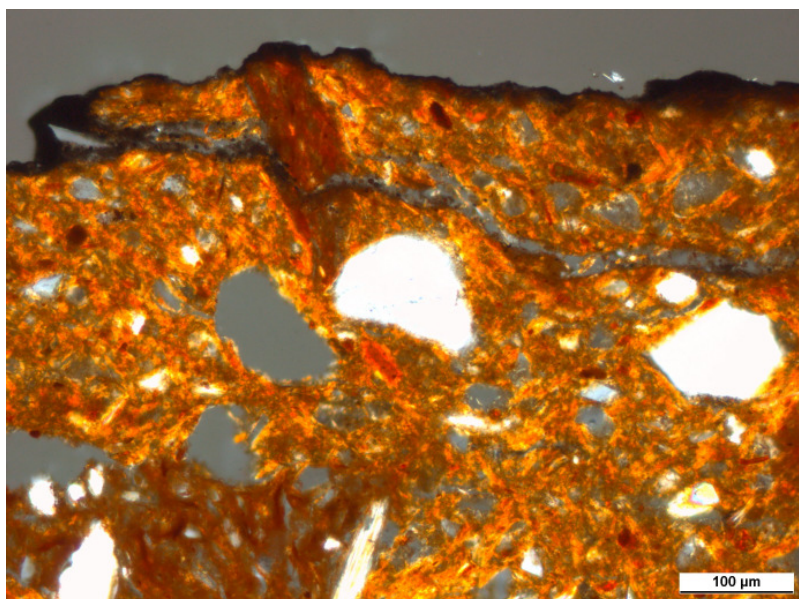
Probe **S 3.1/1**
(Heilsbronner Tor,
Basis der nördlichen Taustabsäule)

Abb. 40:
Geschädigte Keramik (Risse erkennbar) mit geschwärzter Oberfläche (andere Probenstelle als Abb. 38). Die Ergebnisse der Untersuchung des stark geschwärzten Bereiches in der oberen linken Bildecke werden in den folgenden Abb. detailliert beschrieben.
[PolMi-Aufnahme, + Polarisatoren]

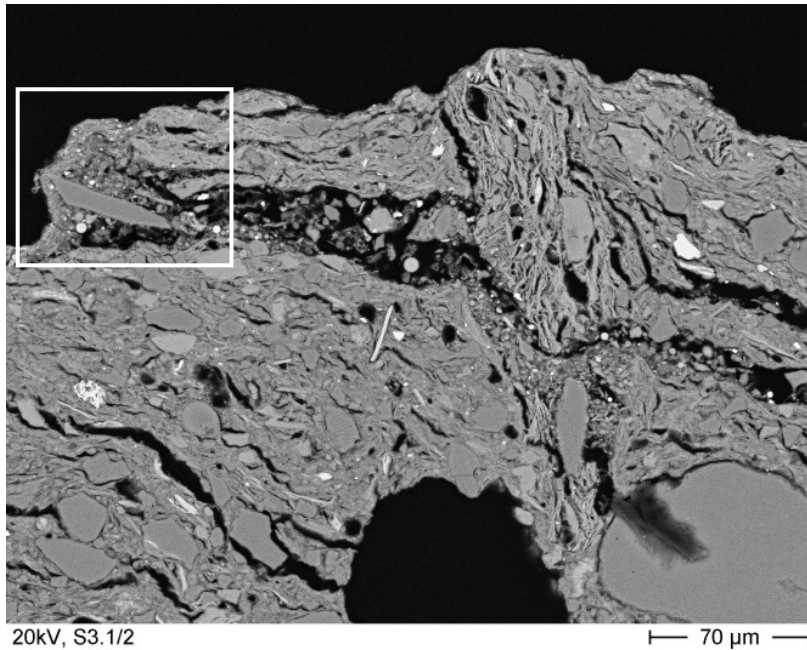
Probe **S 3.1/1**
(Heilsbronner Tor,
Basis der nördlichen Taustabsäule)

Abb. 41:
Gleicher Bildbereich wie Abb. 40 in der REM-Darstellung. Die Schmutzpartikel im Riss sind deutlich zu erkennen. Es handelt sich dabei nicht um Gips.
[REM-RE-Aufnahme am Dünnschliff]

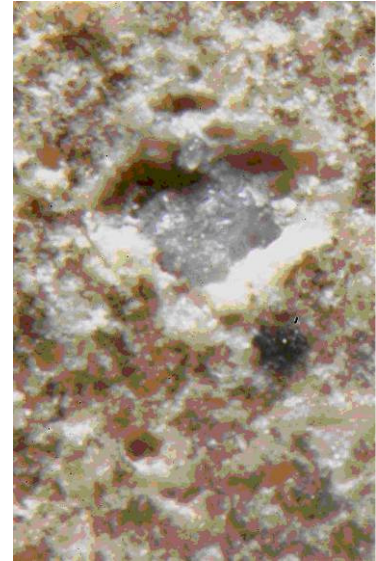
Abb. 82: Quarzkornumgebung
(gereinigt, beschädigt)

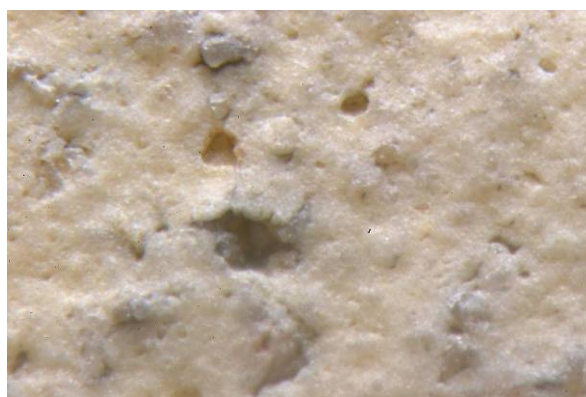
Abb. 88: Reinigungsmuster AG 42 b I, nach der Reinigung: Veränderung von Kraterrändern, Entstehung neuer „Löcher“, Einebnung des feinen Oberflächenreliefs

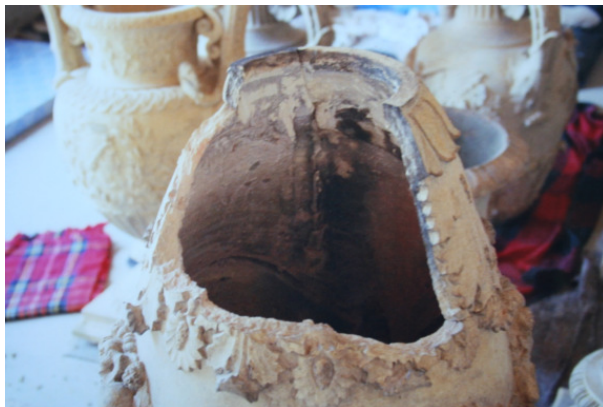
Abb. 107: Fehlstelle vor Verklebung
