# Modellhafte Entwicklung von Monitoring- und Evaluierungsverfahren für geschädigte Wandgemälde

# Modellhafte Entwicklung von Monitoring- und Evaluierungsverfahren für vor mehr als 25 Jahren untersuchte und restaurierte, durch anthropogene Umwelteinflüsse geschädigte Wandgemälde

H. Berling, H. Juling, K. Petersen, A. Stahlbuhk, M. Steiger, S. Taubert

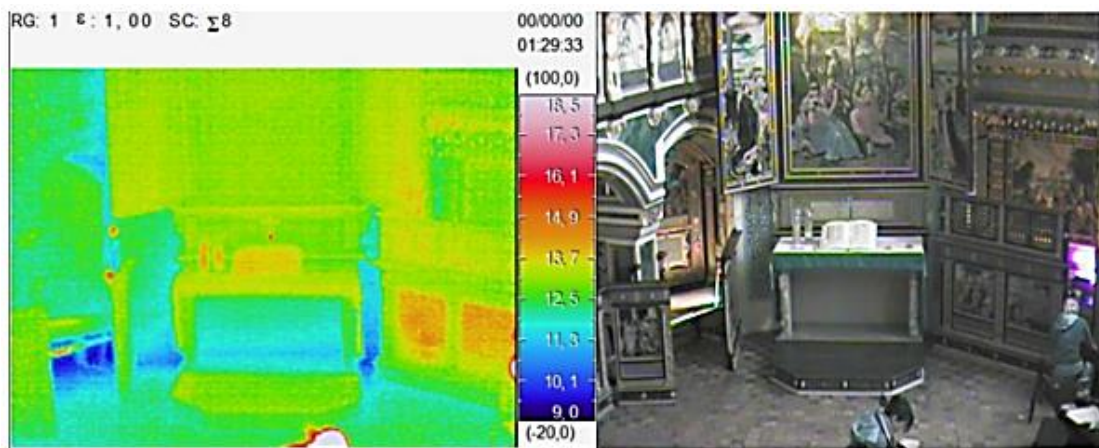
Abb. 1-29: Schlosskapelle, Celle Thermografieaufnahme verdeutlicht die kälteren Bereiche mit ausgeprägter Besiedlung.

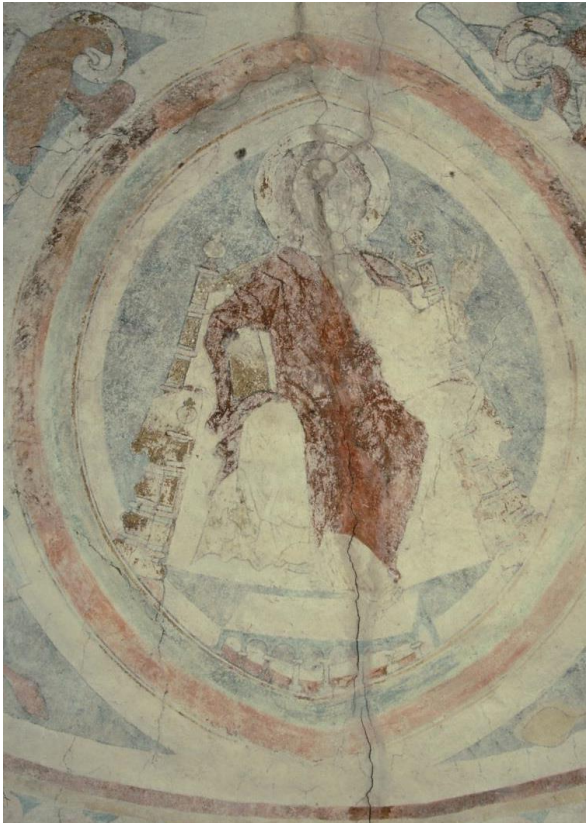
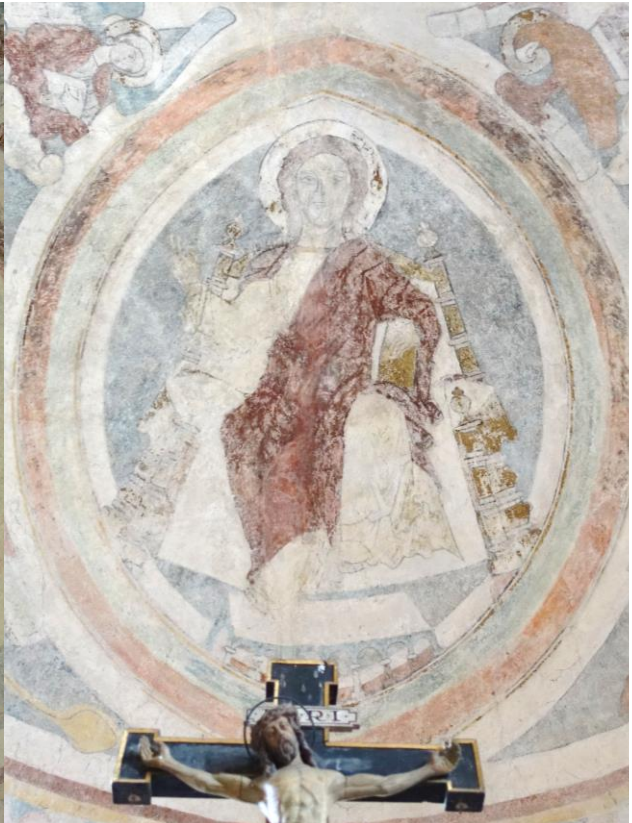
Abb. 2-1: Apsis-Kalotte 1998.

Abb. 2-2: Apsis-Kalotte 2019.

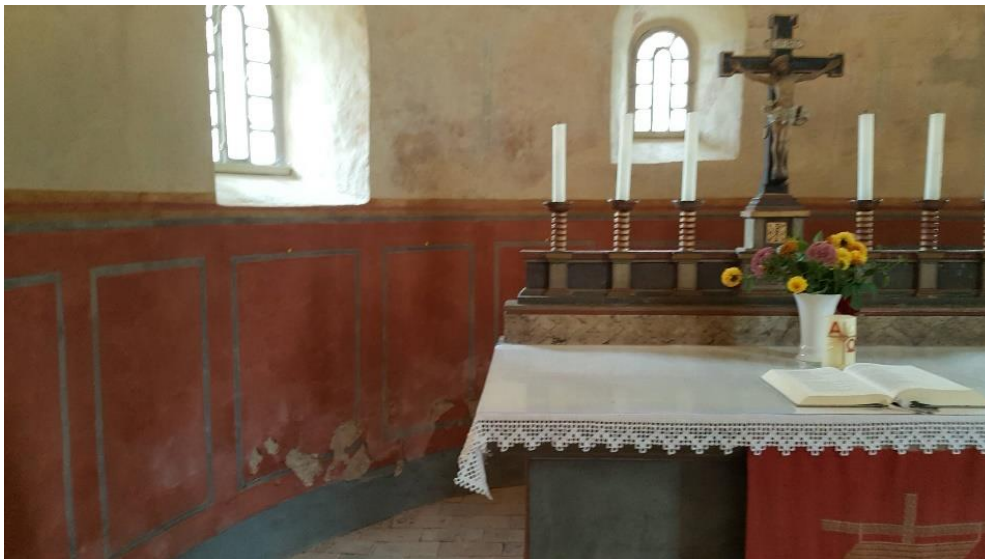
Abb. 2-7: Zustand im Chor.

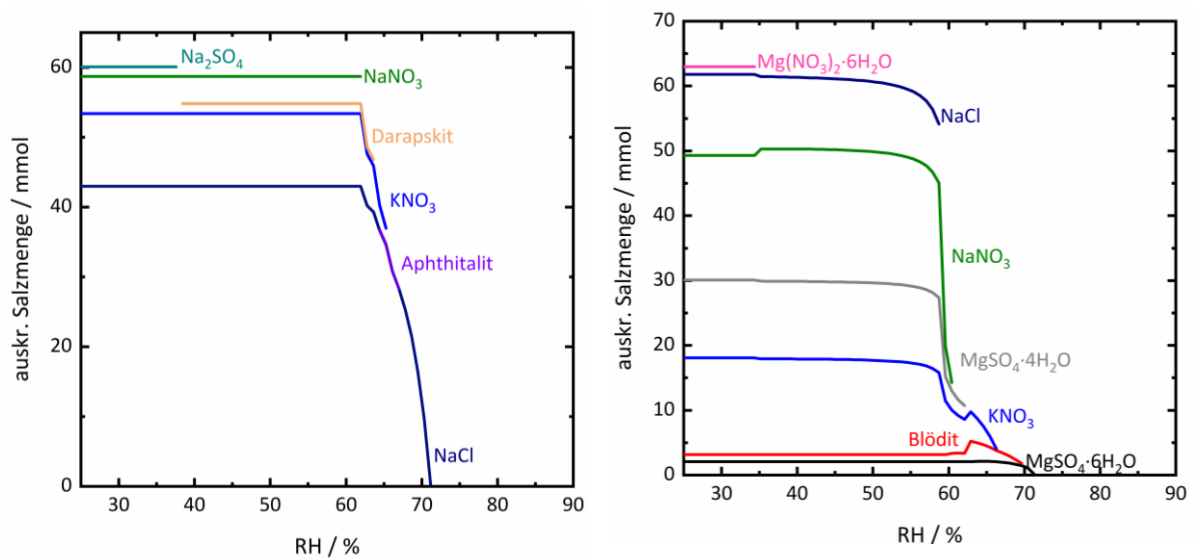
Trotz in Teilen abweichender Kristallisationsverläufe für die Proben aus 2.60 m und aus dem Sockelbereich (Abb. 2-17) spiegelt sich eine sehr ähnliche kritische Kristallisationsfeuchte wieder, so dass Kristallisationsprozesse im Bereich zwischen 69 und 71 % RH zu erwarten sind.

Abb. 2-17: Ergebnis der ECOS-Runsalt Berechnung (bei 20 °C) aus den Werten der Ionenanalyse des Oberflächensegments des Bohrkerns 2112 aus [42] (links) und einer Putzprobe aus dem Sockelbereich hinter dem Altar (rechts, entnommen 2019).

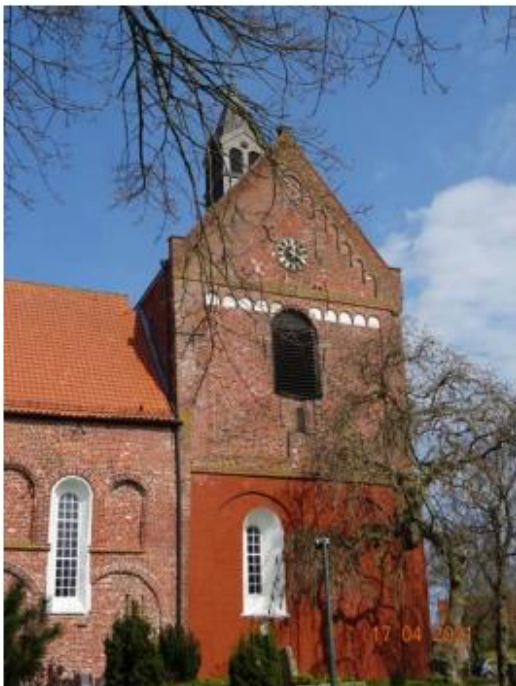
Abb. 3-1: Schlämmen im unteren Turmbereich.

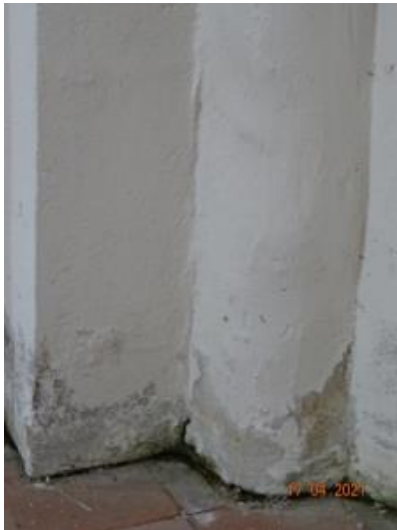
Abb. 3-6: Vergrünung im Sockelbereich.

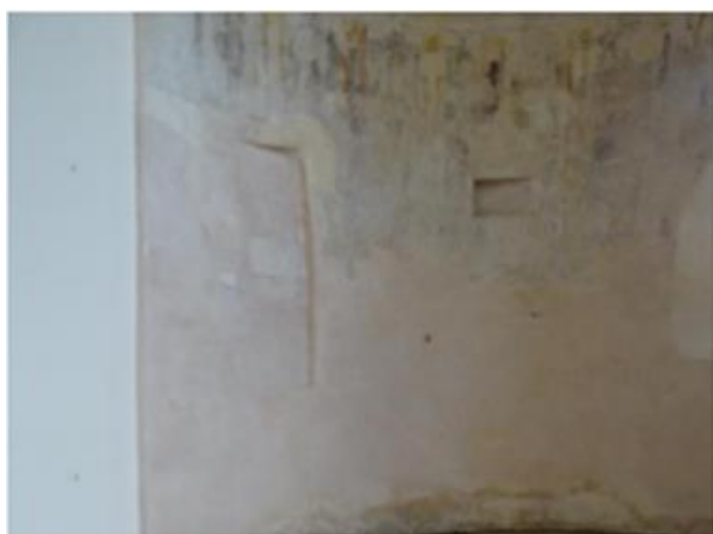
Abb. 3-8: derzeitiger Zustand.

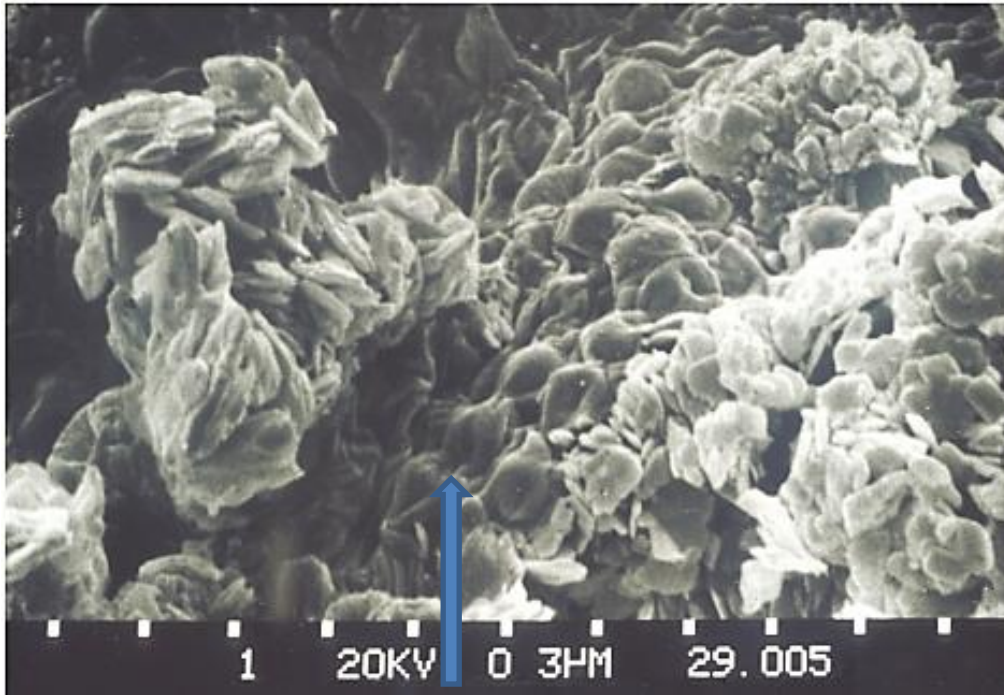
Hier muss betont werden, dass das Algenwachstum seinerzeit nicht durch die Nährstoffe in den Läufern ausgelöst wurde, sondern auf die Quellfähigkeit des Kaseinfilms zurückzuführen ist, was den Algen exakt auf den Bereich begrenzt die zum Wachstum erforderliche Feuchte garantierte. Die seinerzeit ausgebildeten Algen wurden als *Chlorella minor* angesprochen.

Abb. 3-9: Algenzellen auf Kaseinläufer im Rasterelektronenmikroskop.

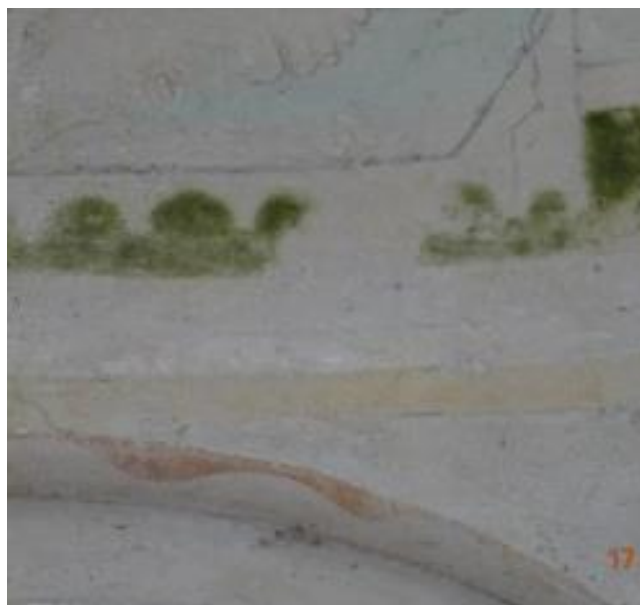
Abb. 3-11: Die Malerei nachzeichnende Vergrünung

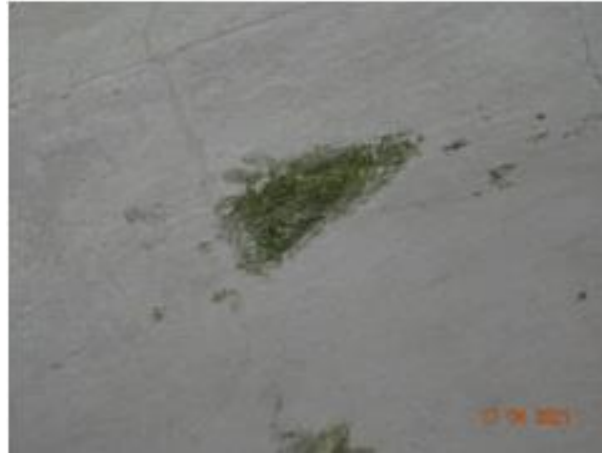
Abb. 3-13: vermutlich nicht Biozid behandelter Bereich im Detail.

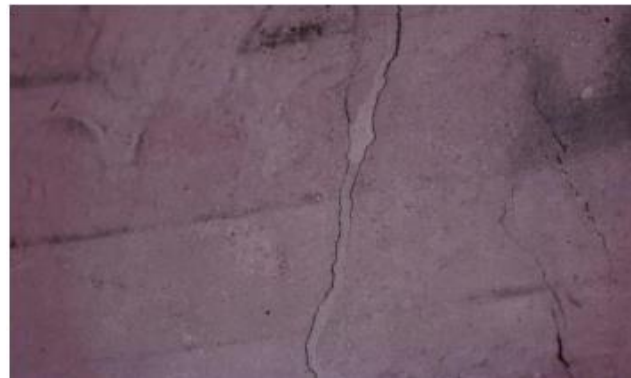
Abb. 3-15: Rissbereich unter LED-Beleuchtung, li. ohne, re. mit Besiedlung

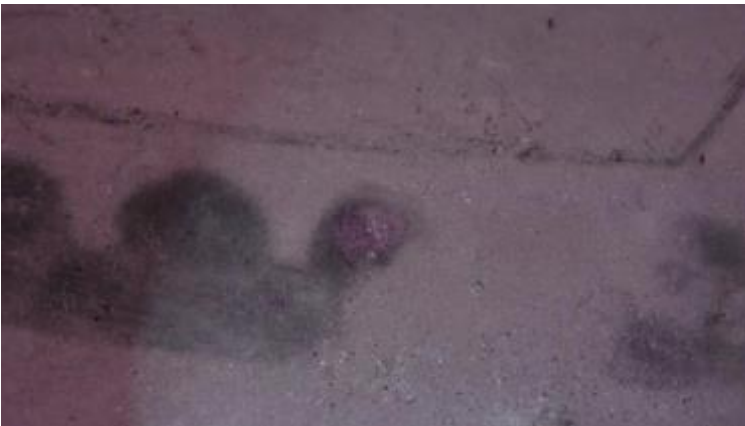
Abb. 3-18: Besiedelter Bereich rechts vom Riss unter LED-Anregung (Lichtkegel stört).

Eine Einschränkung muss hier jedoch für die Algenbesiedlung gemacht werden, der Zustand der darunter befindlichen Oberflächen wäre durch vorsichtige Reinigungsproben (Abnahme der Beläge) zu bewerten.

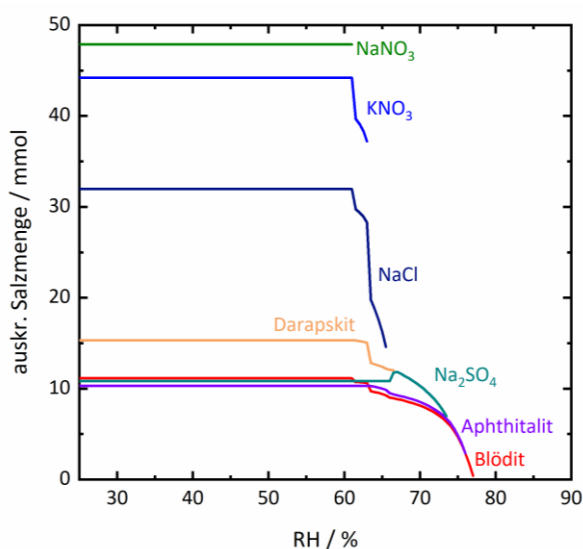
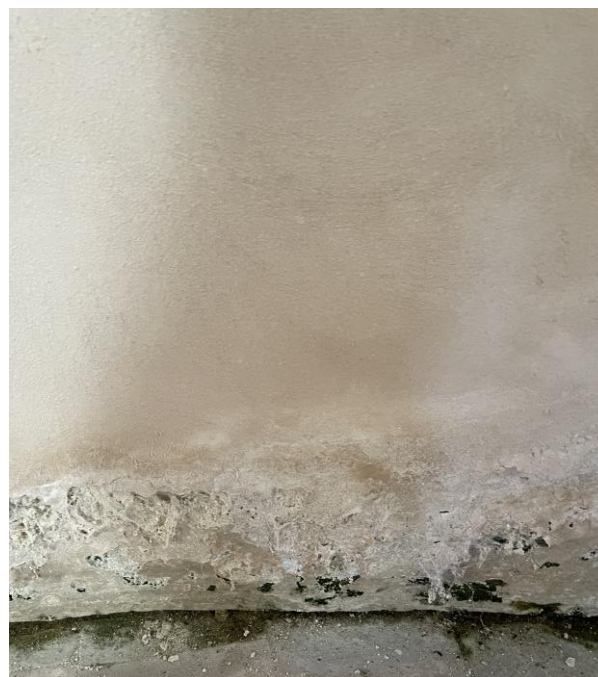
Drei Proben wurden aus dem unteren Bereich der Apsis (maximal 300 mm Höhe) entnommen, jeweils eine an dem nach Norden (Putz und Salz), Nordosten (Salzausblühung) und Osten (Putz) ausgerichteten Wandbereich. Alle drei Proben wiesen hohe Gipsgehalte auf, jene aus dem nordöstlichen Bereich zudem hohe Gehalte an Natriumsulfat. In allen drei Proben war der Sulfat-Gehalt höher als der des Calciums, so dass es sich um Mischungen des Typs I handelt. Abb. 3-20 zeigt das Ergebnis der *ECOS*-Berechnung (durchgeführt für eine Temperatur von 20 °C) für die aus dem nach Norden ausgerichteten Wandbereich entnommene Probe. Es sind die Kristallisation weiterer Sulfat-haltiger Phasen sowie eine kritische Kristallisationsfeuchte von 77 % und eine gemeinsame Deliqueszenzfeuchte von 61 % erkennbar. Neben dem prognostizierten

Abb. 3-20: Ergebnis der Berechnungen mit *ECOS-Runsalt* (bei 20 °C, links) zu einer Probe aus dem nach Norden ausgerichteten Bereich der Apsis (150 mm Höhe, Foto der Entnahmestelle rechts).

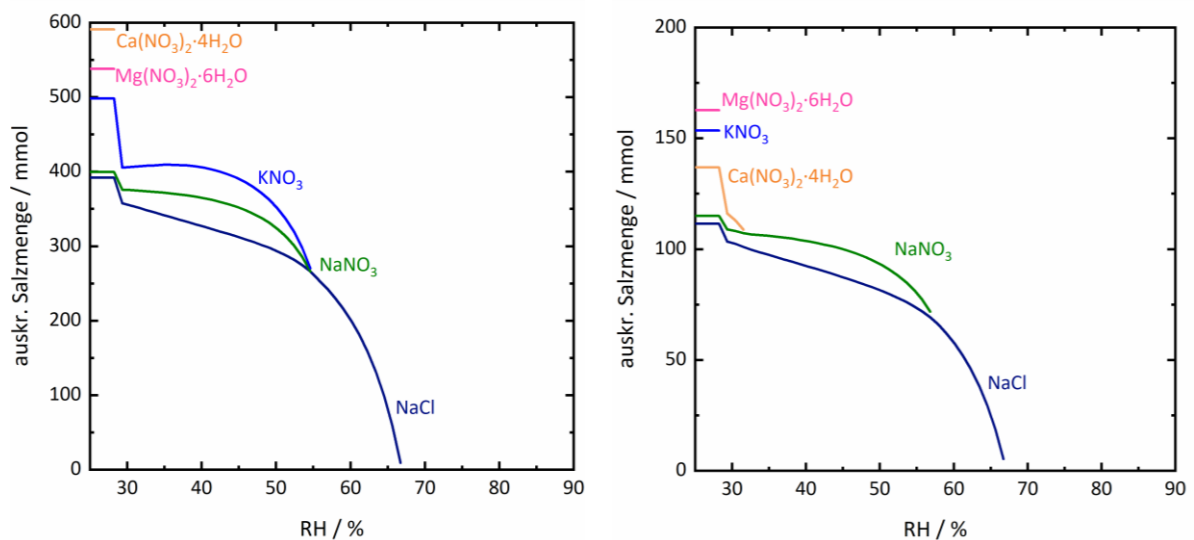
Es lassen sich somit deutliche Unterschiede für die Versalzung und das Kristallisationsverhalten der Mischungen im oberen Bereich des Chorraumes und im Haupthaus (zumindest im beprobten Bereich hinter der Orgel) feststellen. Auch diese Beobachtung bekräftigt die Annahme, dass der Eintrag hygroskopischer Salze über die Aufschüttung der Kalotte über Jahrhunderte hinweg die Quelle für das im Bereich der Wandmalerei vorgefundene Salzgemisch ist.

Abb. 3-22: Ergebnis der ECOS-Runsalt Berechnung (20 °C) aus den Werten der Ionenanalyse von Proben aus dem in Abb. 3-21 gezeigten Bereich (links für die Probe mit, rechts für die Probe ohne Algenbewuchs)

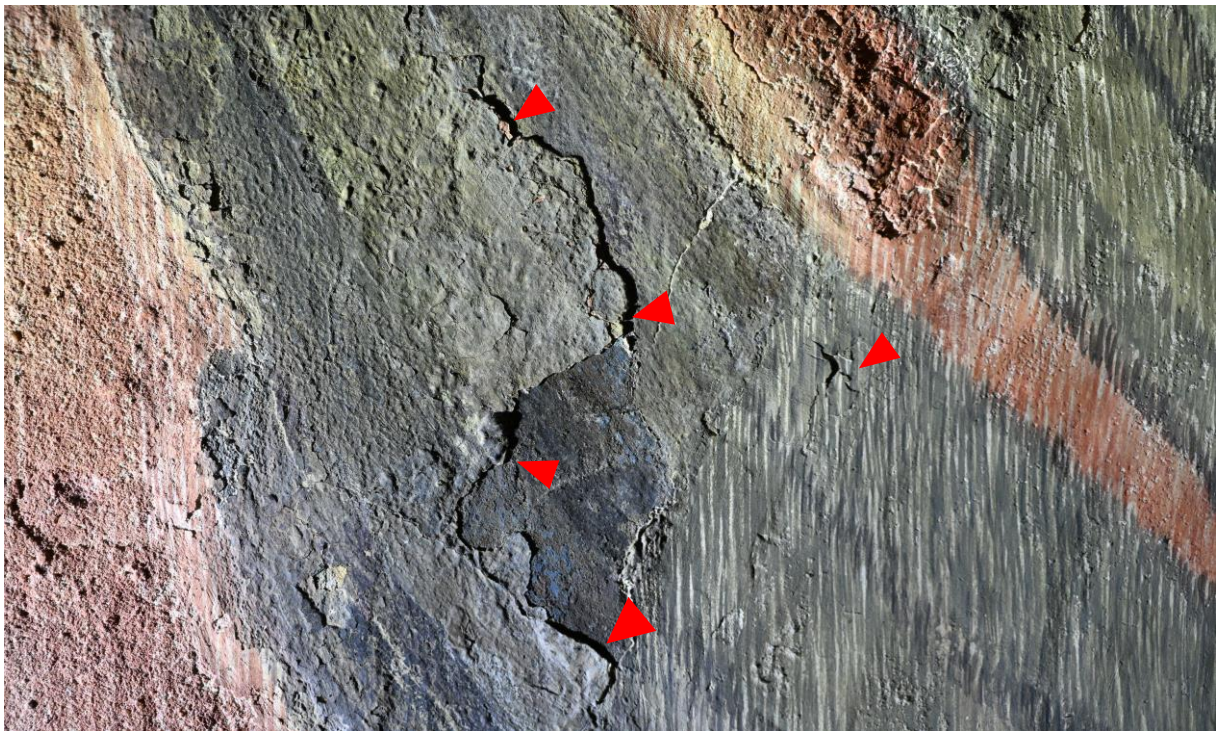
Abb. 4-4: zum Teil dramatische Malschicht-Abhebungen / -lockerungen.

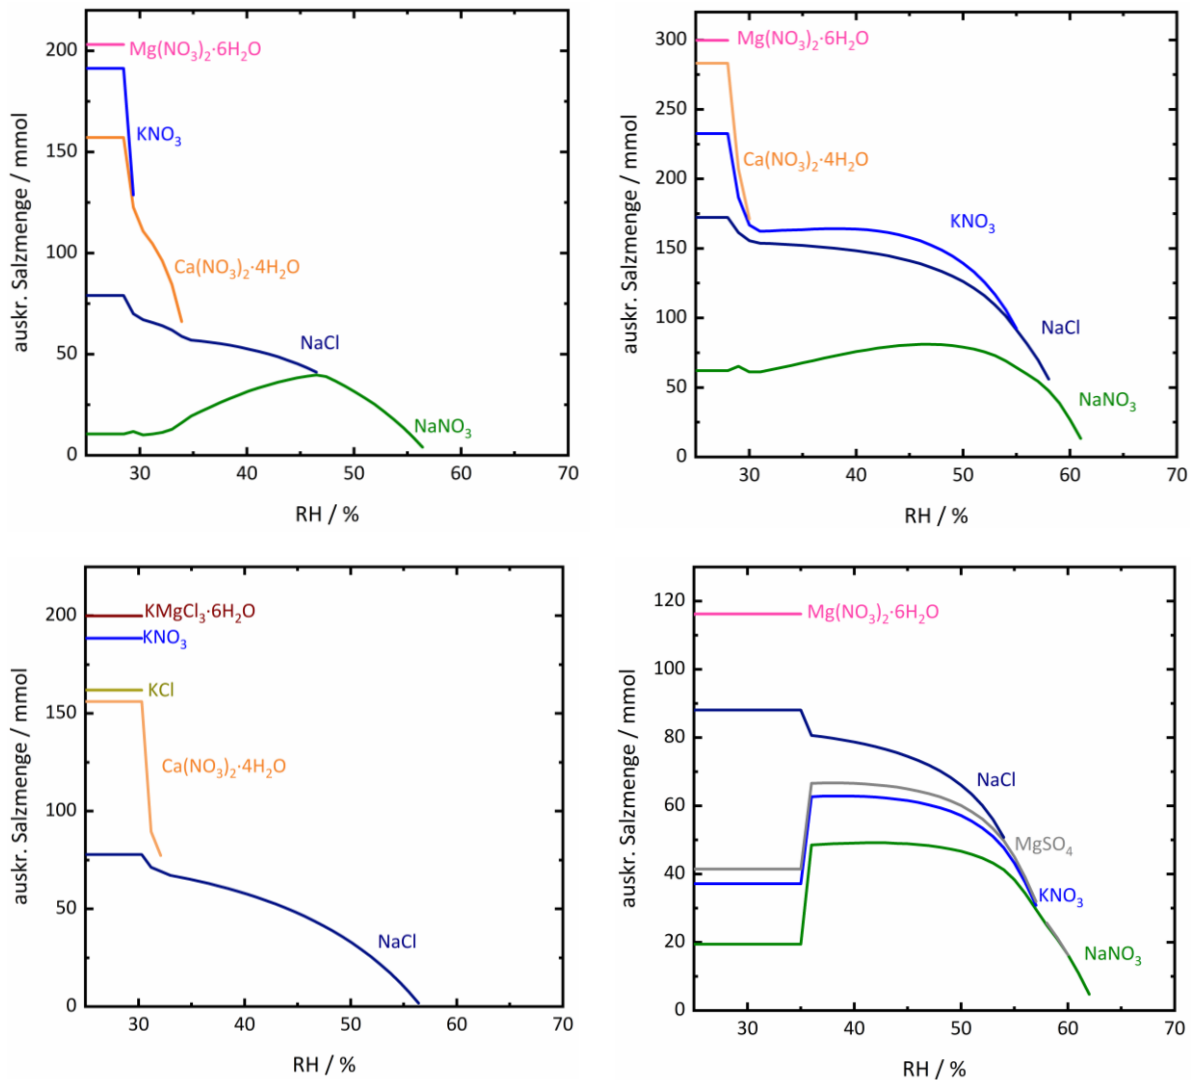
Abb. 4-9: Ergebnis der ECOS-Runsalt Berechnung aus den Werten der Ionenanalyse für die Proben 2-1159 (oben links), 55-1153 (oben rechts), 24-1159 (unten links) und 154-1156 (unten rechts) bei 15 °C.<sup>[47]</sup>

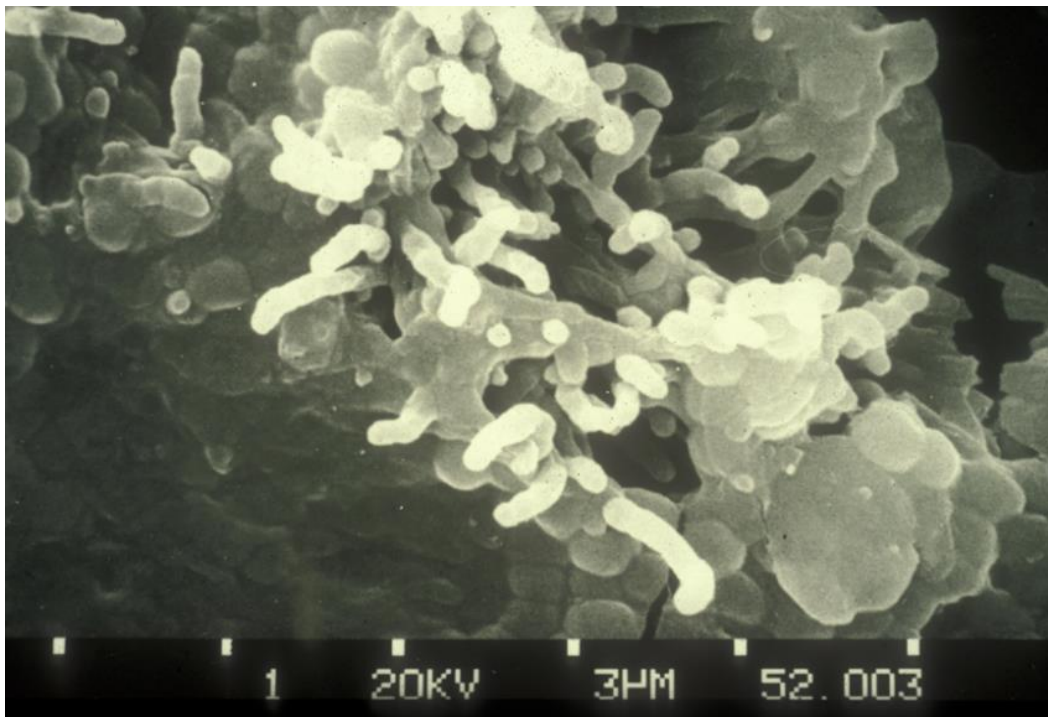
Abb. 5-1: Altzustand, durchbrochene, untersiedelte Oberflächenfixierung im Rasterelektronenmikroskop.

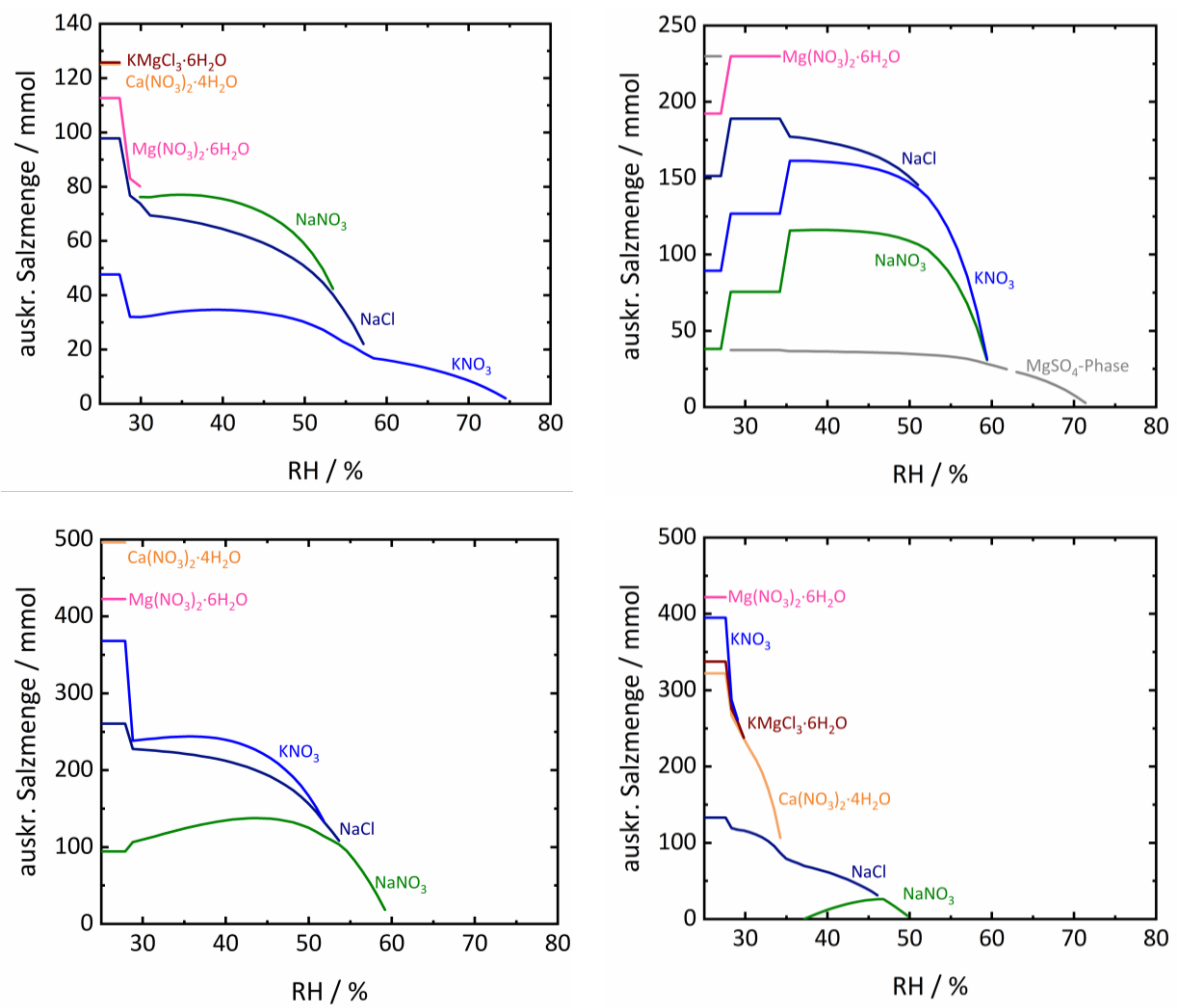
Abb. 5-2: Ergebnis der ECOS-Runsalt Berechnung aus den Werten der Ionenanalyse für die Proben Id137 (oben links, 0.43 m Höhe), Id7 (oben rechts, 0.73 m Höhe), Id38 (unten links, 0.73 m Höhe) und Id139 (unten rechts, 1.4 m Höhe) bei 20 °C. Daten aus [53].

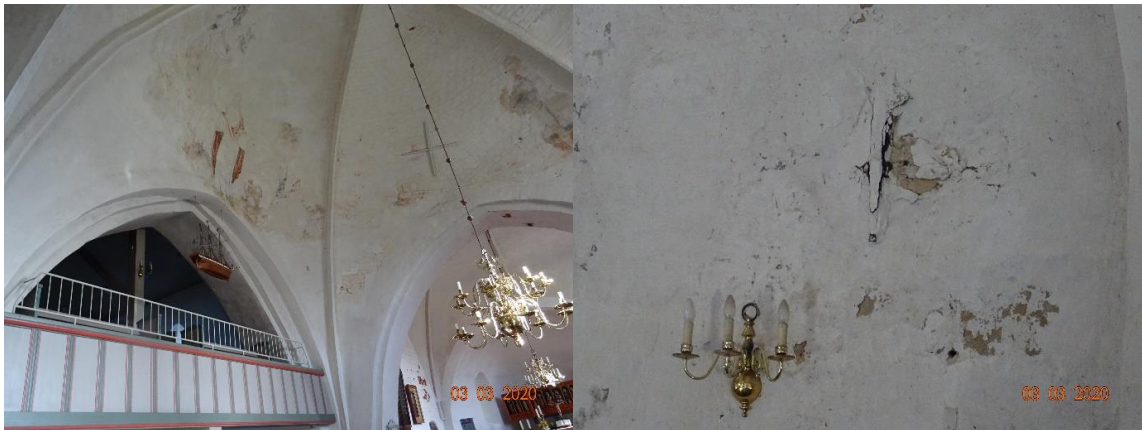
Abb. 6-1: abgeplatzter Putz in vielen Bereichen.

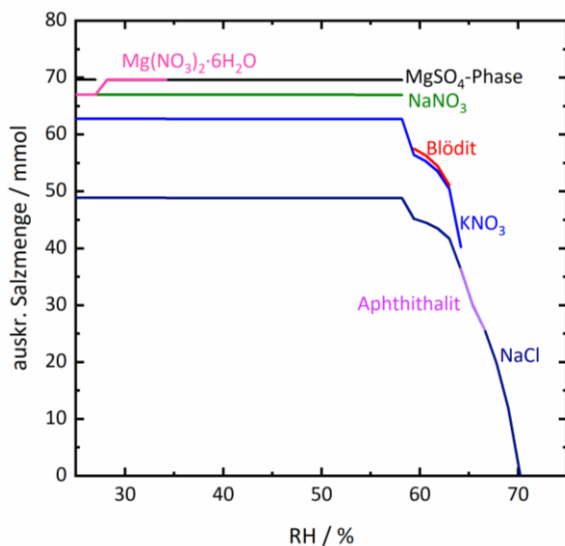
Abb. 6-7: Ergebnis der ECOS-Runsalt Berechnung aus den Werten der Ionenanalyse (20 °C) für eine an der Südwand entnommene Probe (Joch 2, 2 m Höhe, entommen 1994, Probe 2221.1 aus <sup>[57]</sup>)

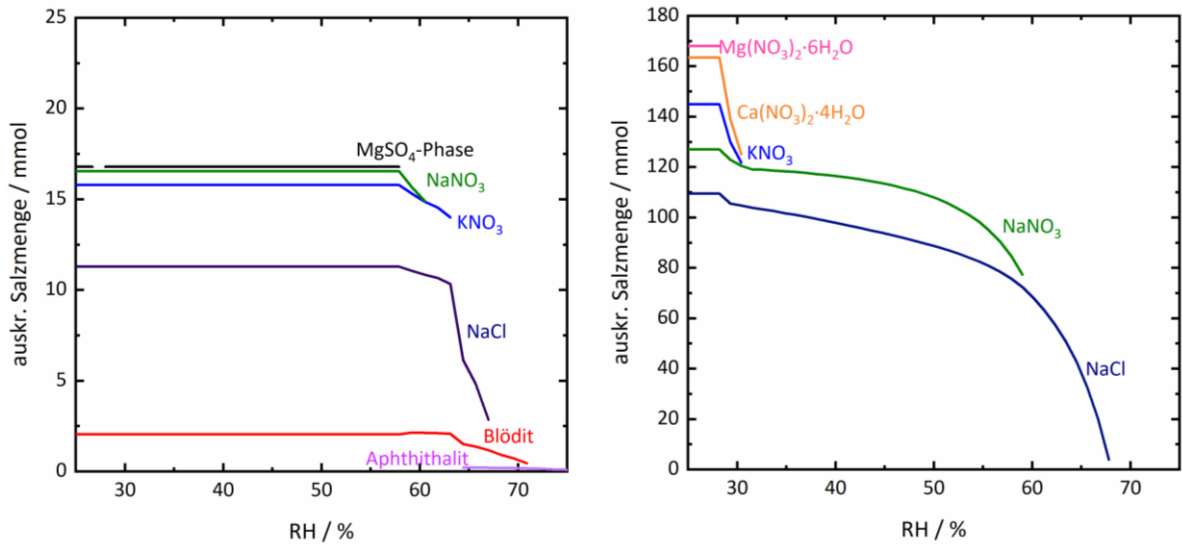
Abb. 6-8: Ergebnis der *ECOS-Runsalt* Berechnung aus den Werten der Ionenanalyse (20 °C) für eine im Gewölbe von Joch 4 (Ostkappe, 6 m Höhe, entnommen 1993, Probe 2059 aus [56]; rechts) und eine in Joch 3 (Westkappe, 6 m Höhe, entnommen 1993, Probe 2061 aus [56] links) entnommene Probe.

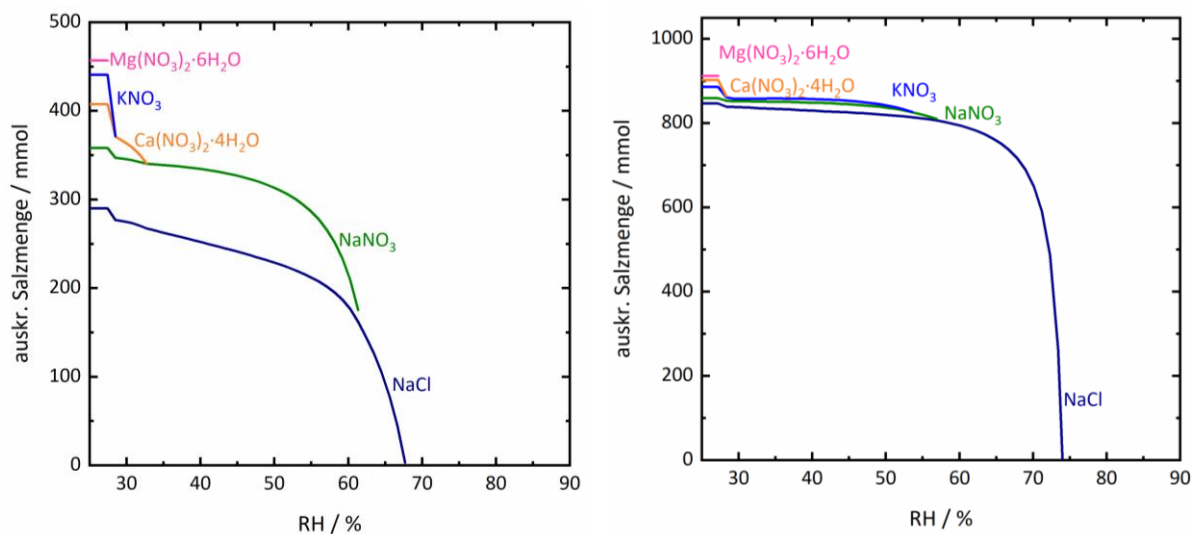
Abb. 6-10: Ergebnis der ECOS-Runsalt Berechnung aus den Werten der Ionenanalyse (20 °C) für die Probe vom Altar (links) und von der Nordwand (rechts), entnommen 2020.

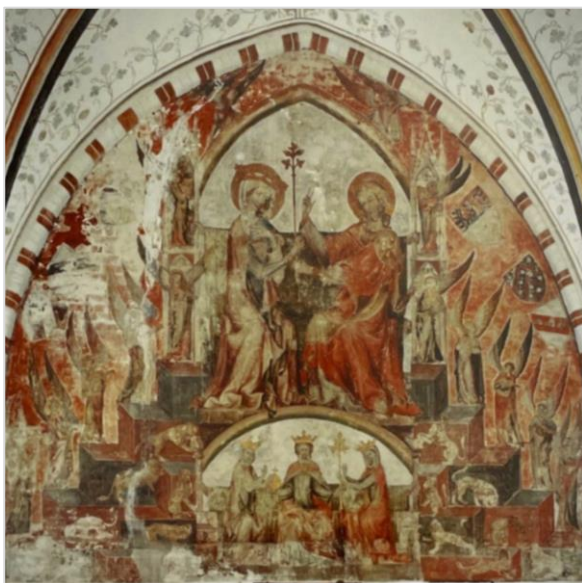
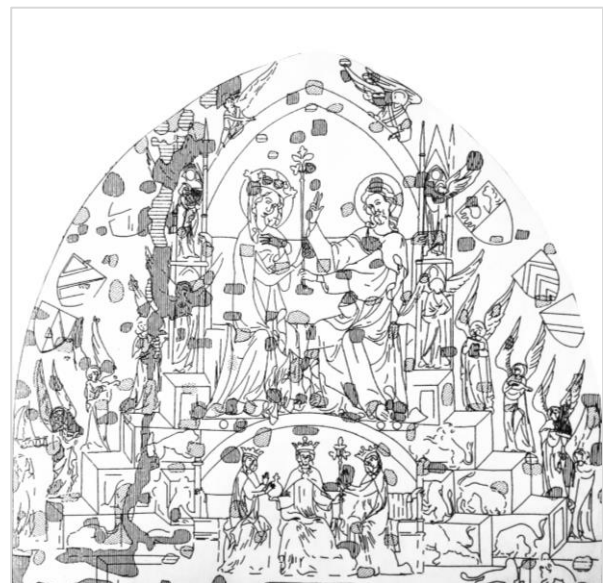
Abb. 7-1 (links): Ausgangsbild mit Schäden 1991.

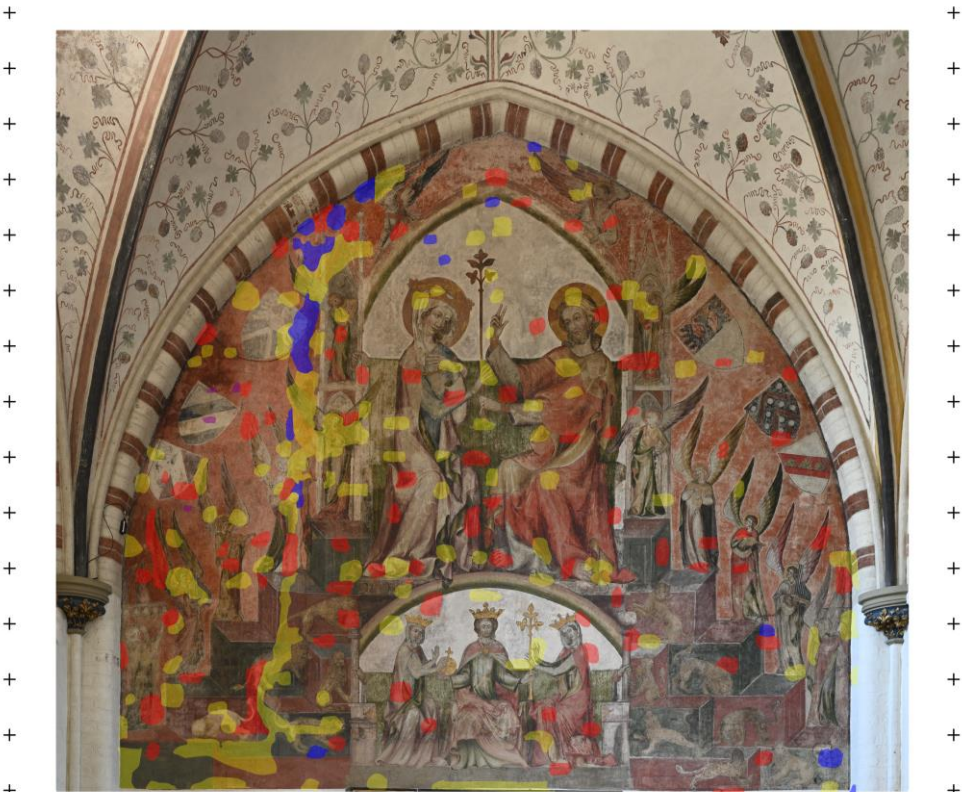
Abb. 7-4: 2023 > aktuelle Bildaufnahme (hochauflöstes Foto) wurde entzerrt und maßstäblich referenziert; Die digital nachkartierten Schadensklassen von 1991 wurden auf das neue Bild gemappt und ermöglichen so den direkten Vergleich zwischen den 1991 kartierten Schäden und deren Entwicklung/ Zustand bis 2023.
