*Maßnahmen zur Verminderung von
Bleikorrosion an Orgelpfeifen*

Laufzeit: 01.10.2016 – 31.12.2018

MPA Bremen / Leibniz-Institut für
Werkstofforientierte Technologien – IWT

Gefördert von der Deutschen Bundesstiftung Umwelt
und der Klosterkammer Hannover

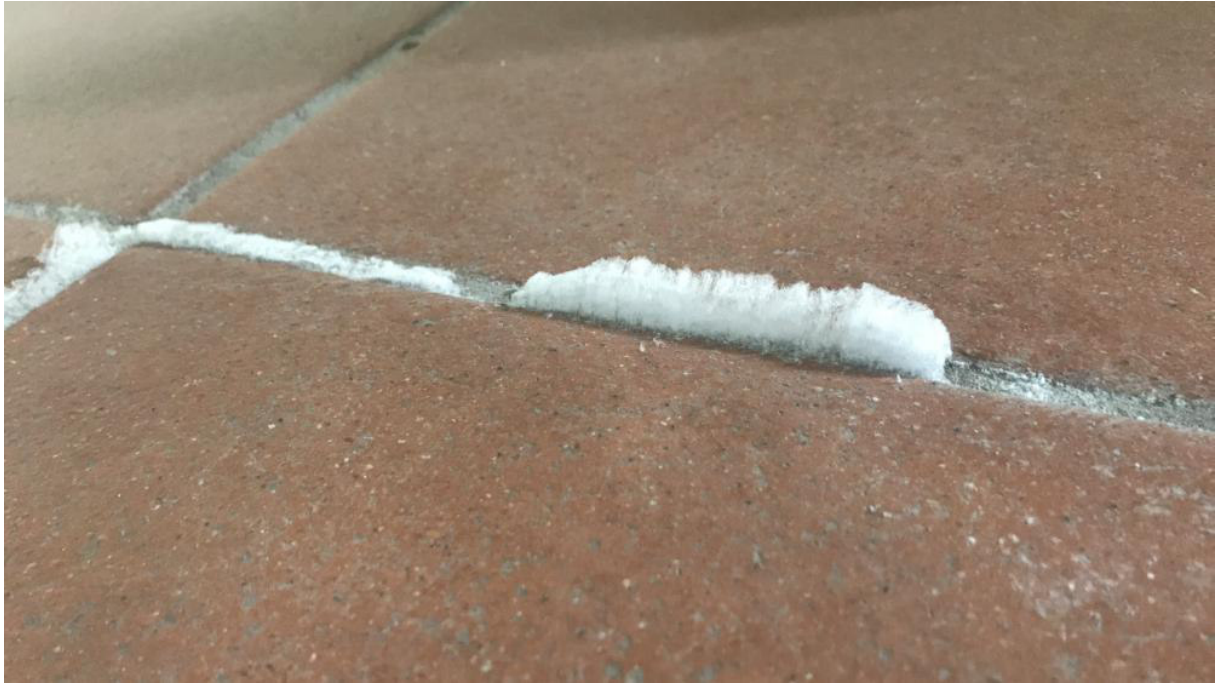
Abb. 4: Ausblühungen von Salzen auf den Fugen des Fußbodens der Kirche St. Vitus in Belum. Aufgrund der Austrocknung des Untergrundes blühen leicht lösliche Salze auf den porösen Fugen aus.

Im September 2017 waren auf den Fugen des Fußbodens ausgeprägte Salzausblühungen zu sehen (Abb. 4). Dem Trocknungsgradienten folgend kristallisieren die Salze der alkalischen Porenlösungen des zementären Bindemittels aus. Glücklicherweise liegt der Kristallisationshorizont auf der Oberfläche und nicht darunter, was zu massiven Salzschäden geführt hätte. Für die Betrachtung des Raumklimas ist das Austrocknen des Fußbodens aber ein gutes Zeichen.

Allein die Öffnung der Seitenfenster mit einer damit einhergehenden Querlüftung hat diesen Effekt bewerkstelligt. Eine automatische Regelung der Fensteröffnung durch Stellmotoren aufgrund von messtechnischem Vergleich der absoluten Feuchten Außen und Innen würde den Effekt noch positiv verstärken.

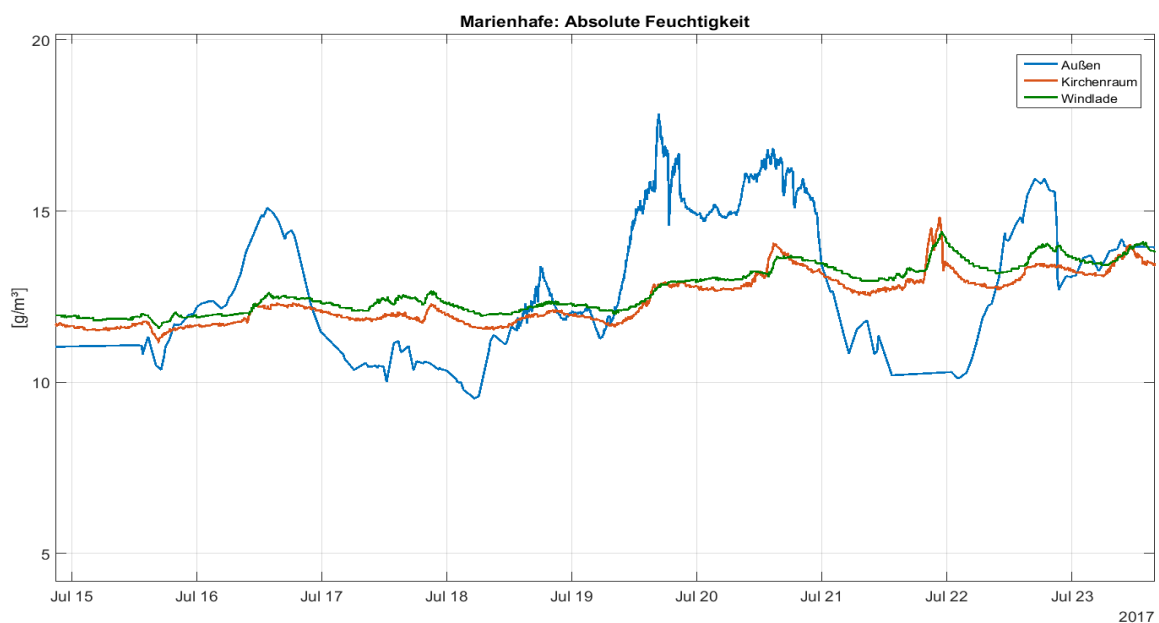
In Marienhafte fand am 22.07.2017 eine extreme Wettersituation statt, die zu einem Wassereinbruch in den Kirchenraum führte. In Abb. 9 sind für den Zeitraum vom 15.07.-23.07.2017 die absoluten Feuchtigkeiten innerhalb und außerhalb der Kirche und in einer Windlade aufgetragen. Die blaue Kurve beschreibt die absolute Feuchte außerhalb der Kirche, die rote Kurve im Kirchenraum und die grüne Kurve im Windsystem der Orgel. Die absoluten Feuchten werden in g/m^3 angegeben.

Die absoluten Feuchten in der Kirche und der Windlade laufen fast parallel und unterliegen nur geringen Schwankungen. Die absoluten Feuchtwerte außerhalb der Kirche dagegen schwanken sehr stark zwischen 10 und 17 g/m^3 .

Abb. 9: Messung der absoluten Feuchtigkeit im Marienhafte außerhalb der Kirche, im Kirchenraum und in der Windlade während einer extremen Witterungssituation im Juni 2017

Solche Messungen innerhalb und außerhalb der Kirche kann man sehr leicht dazu heranziehen, um eine Lüftungsstrategie zu entwickeln. Grundsätzlich sollte man die Lüftungsfenster öffnen, wenn die absolute Feuchtigkeit außen geringer ist als in der Kirche (hier am 17.07. und am 21.07.). Umgekehrt sollte man die Belüftung nicht durchführen, wenn die Außenfeuchten deutlich höher sind als in der Kirche, im vorliegenden Fall also am 16.07. und 22.07.

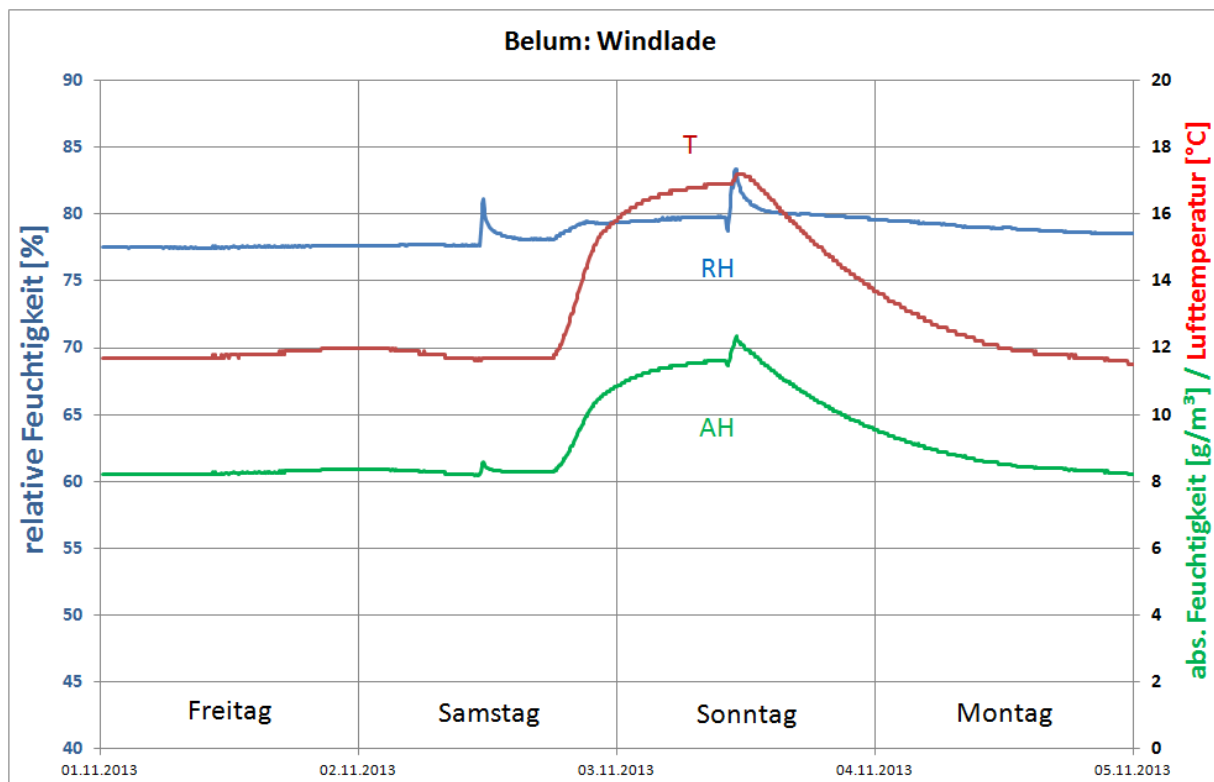
Abb. 12: Klimamessung in der Windlade der Orgel in Belum während eines Wochenendes mit Gottesdienst und Orgelspiel (01.-04.11.2015)

Die Luft wird über einen (8-10 m langen) Windkanal der Windlade zugeführt. Bei Betrachtung der Messergebnisse in der Windlade (Abb. 12) ergeben sich überraschende Erkenntnisse. Am Freitagnachmittag lag die Temperatur T in der Windlade erwartungsgemäß ebenfalls bei 12°C. Erstaunlich ist, dass auch in der Windlade die Erhöhung der Temperatur bis zum Gottesdienst 18°C erreicht. Der Temperaturschwund der Luft findet zwar verzögert, aber in derselben Größenordnung statt. Bezüglich der relative Feuchtigkeit RH liegt ein gleichbleibend konstant hoher Wert von knapp unter 80% rF. vor. Die z.T. starken Schwankungen der Luftfeuchtigkeit im Kirchenraum wirken sich auf die Windlade nicht aus. Überraschenderweise sinkt aber die relative Feuchtigkeit RH bei Erhöhung der Temperatur in der Windlade nicht (wie im Kirchenraum beobachtet) ab, sondern steigt sogar noch an. Die absolute Feuchtigkeit AH steigt ebenfalls an. Die Schlussfolgerung kann nur sein, dass die Erhöhung der Lufttemperatur in der Windlade ebenfalls dazu führt, dass absorbierte Feuchtigkeit an den Innenwänden der Windladen bei Temperaturerhöhung an die Luft abgegeben wird.

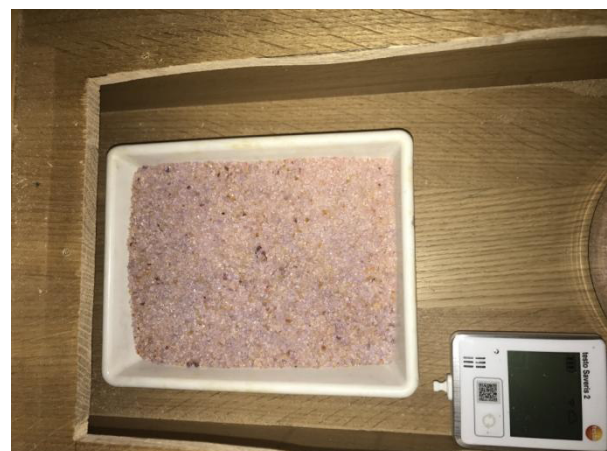
Abb. 14: geöffnete Wartungsklappe nach sechs Wochen. Das feuchte Silicagel hat die blaue Farbe verloren

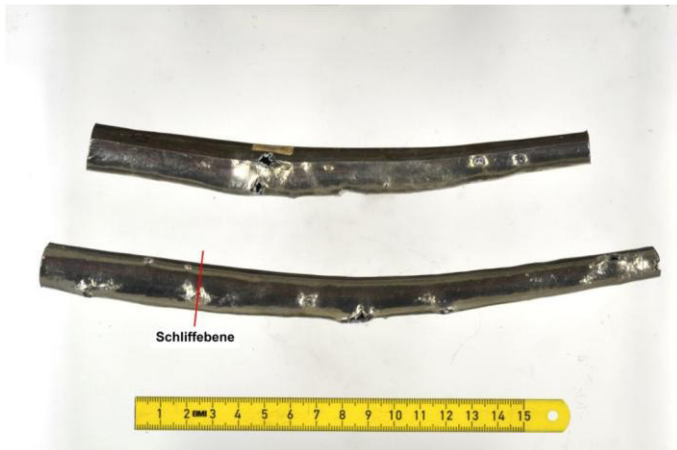
Abb. 29: Prospektpfeifen Celle

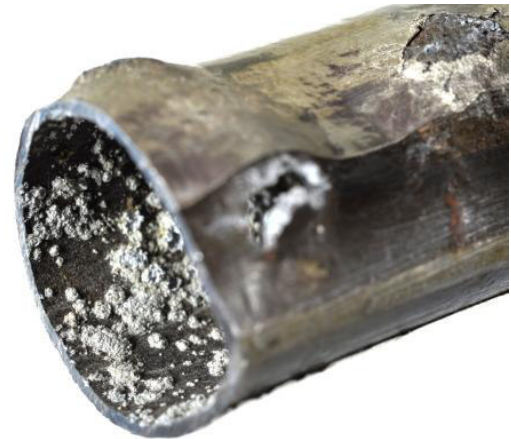
An der Innenseite der Pfeife sieht man pustelartige Ablagerungen, die sich in das Material fressen, bis außen ein Loch zu sehen ist (Abb. 30). Durch so einen Korrosionspunkt wurde ein Querschliff präpariert und im Rasterelektronenmikroskop untersucht.

Abb. 30: abgetrenntes Teilstück

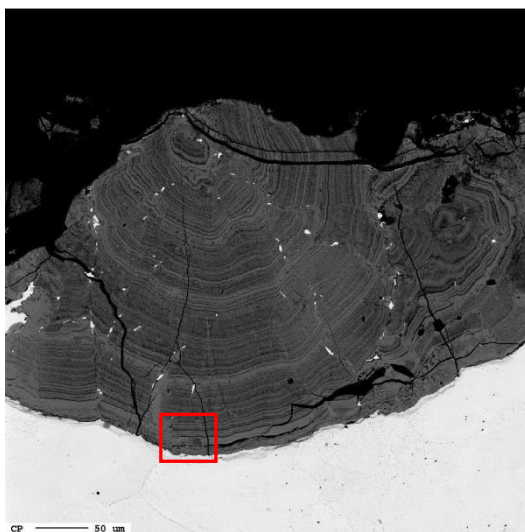
Abb. 31: REM-RE-Abbildung am Querschliff durch eine Korrosionspustel

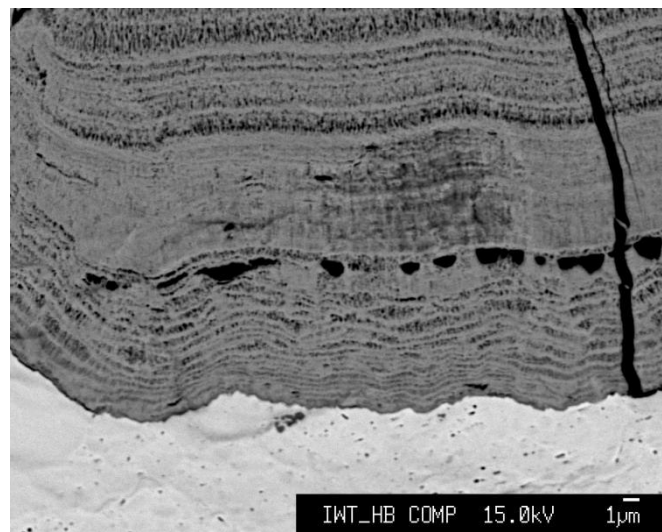
Abb. 32: Ausschnitt aus Abb. 31(roter Rahmen)
