Amtliche Materialprüfungsanstalt (MPA Bremen)
Analytische Baustoffmikroskopie

DBU -Projekt Raseneisenstein

Untersuchungsergebnisse der MPA Bremen

Berichtszeitraum 1998-99

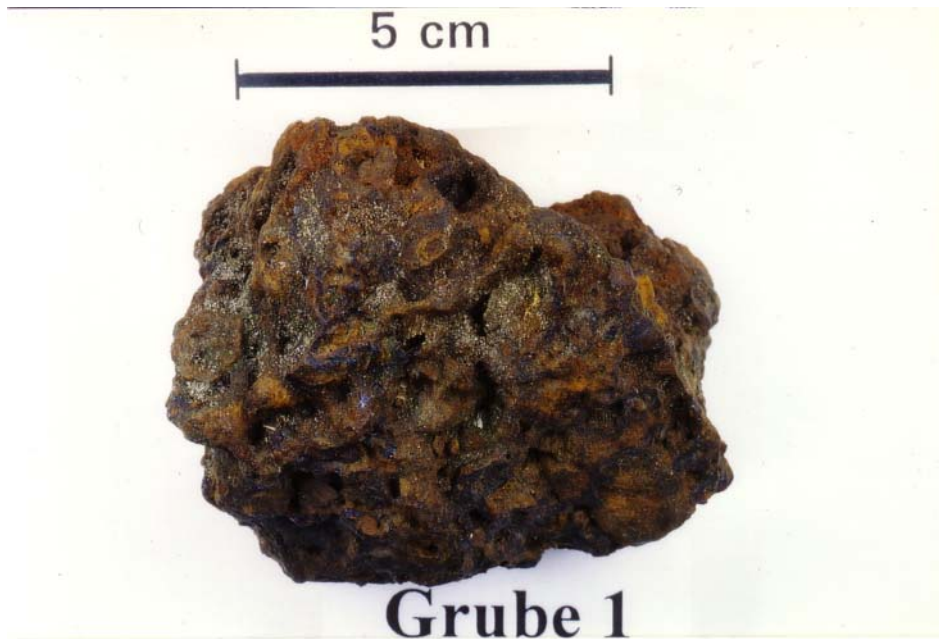
Abb. 1:

Grube 1 repräsentiert eine vergleichsweise feste, dunkle und grobe Erscheinungsform des Raseneisensteins, die häufig an Bauwerken anzutreffen ist, während Grube 2 eine helle, feinkörnige, sandende Varietät vertritt.

Probe Grube 1

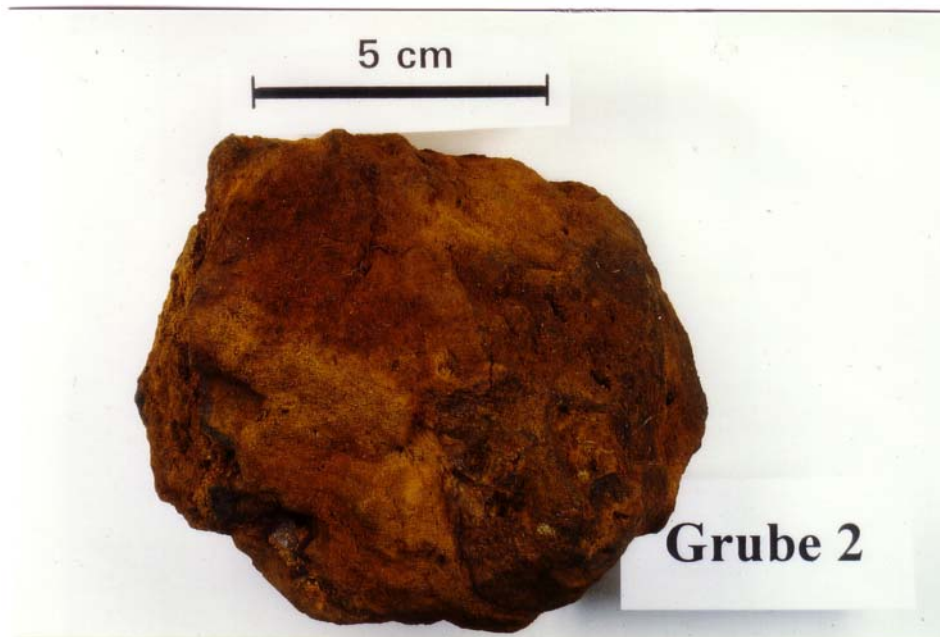
Abb. 2:

Probe Grube 2

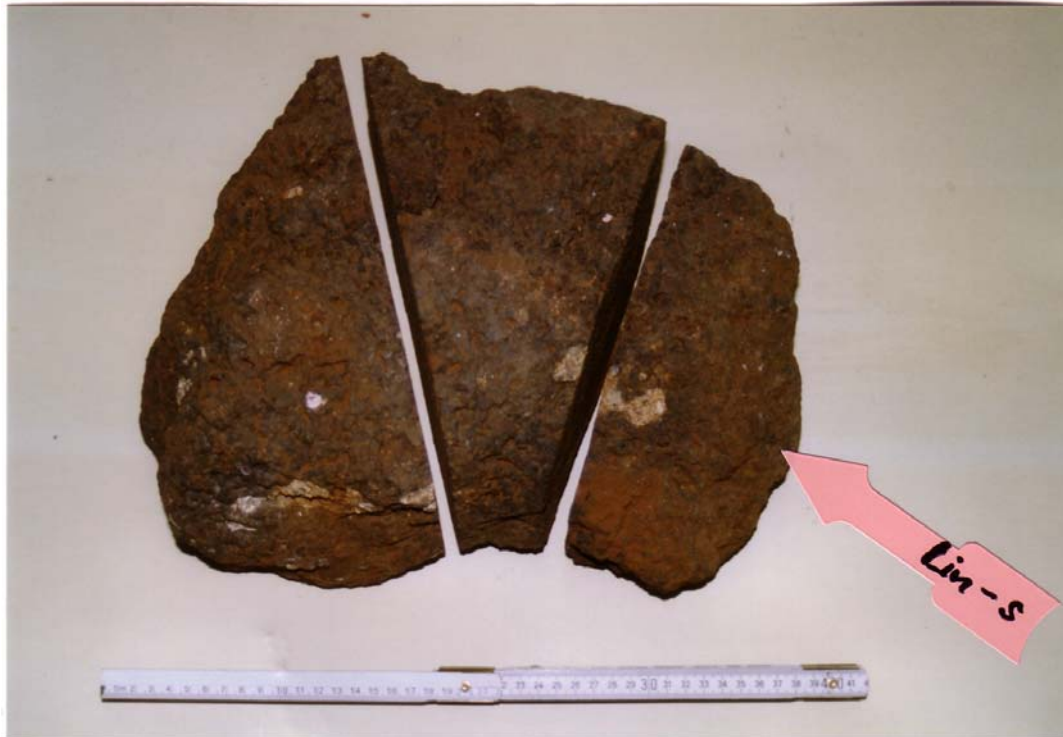
Abb. 10:

Ausbaustein aus der Dorfkirche Lindena. Der Pfeil kennzeichnet das MPA-Teilstück Lin-S.

Die Untersuchungen wurden an Teilstücken eines Ausbausteines der Dorfkirche Lindena und eines Lesesteines aus Grube (Landkreis Prignitz) durchgeführt (Abb. 10 und 11). Die MPA-Proben tragen die Bezeichnungen **Lin-S** und **Grube-S**.

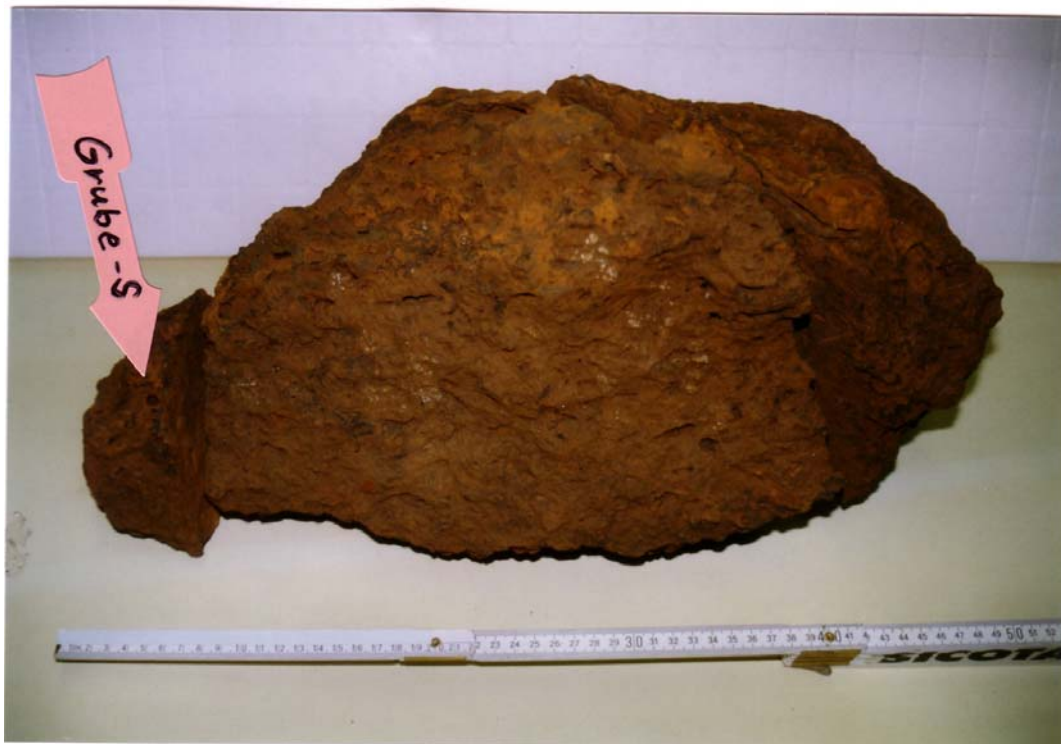
Abb. 11:

Lesestein aus Grube (Ldkrs. Prignitz). Der Pfeil kennzeichnet das MPA-Teilstück Grube-S.

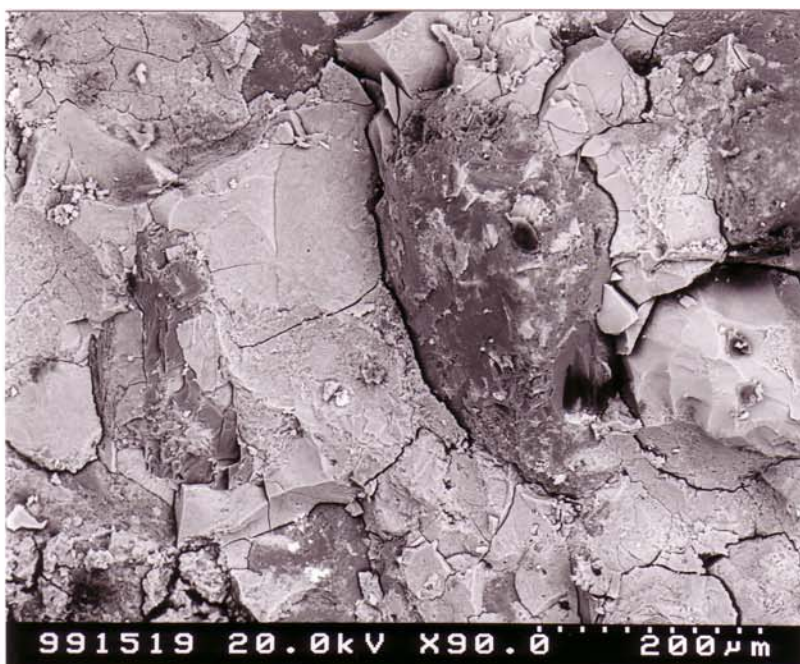
Abb. 21:

Bruchfläche:
Ferritisches Bin-
demittel (hell) mit
Mikrorissen.

- überwiegend dichtes Bindemittel mit feinen Rissen
- EDX: Fe (dominiert), untergeordnet Si, Al, O

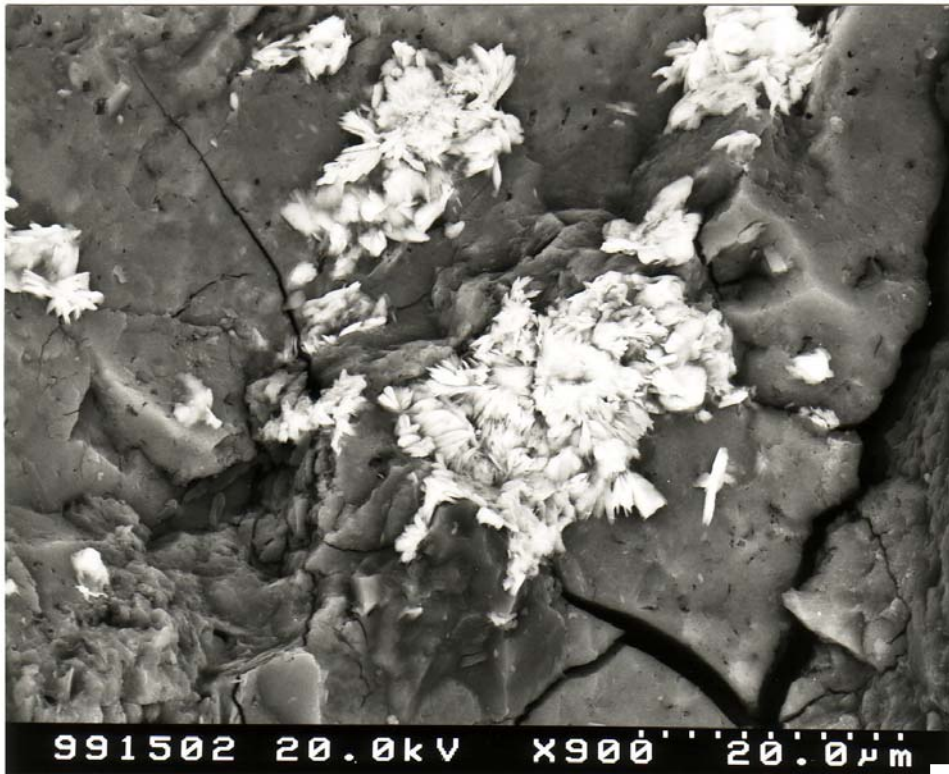
Abb. 35:

Bariumsulfat (hell) im Porenraum.

- Bindemittel überwiegend dicht, stellenweise mikroporös
- Mikroporosität im nm-Bereich
- einzelne BaSO₄-Nester im Porenraum
- stellenweise Mikrobiologie im Porenraum

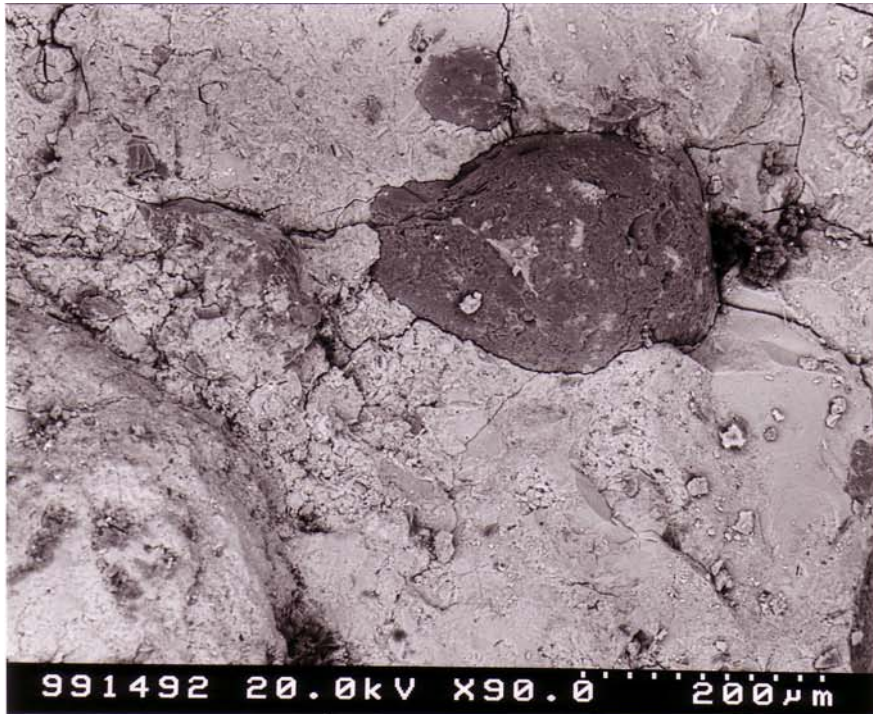
Abb. 43:

Bindemittel an der Oberfläche eines metallisch glänzenden Werksteins.

Der metallische Glanz der Erzader im Raseneisensteinhorizont in der Sandgrube Babben als auch an einer Quaderoberfläche an der Dorfkirche Lindena (Li 4/6) werden durch Mn-Anreicherungen im ferritischen Bindemittel hervorgerufen.
