Abschlußbericht

DBU-Projekt

Modellhafte Entwicklung von Schutzkonzepten und passiven Anlagen zum Raumklimaausgleich am Beispiel der national wertvollen umweltgeschädigten Wandmalereien im Schloss Rossewitz

Berichtsstand 17.07.05

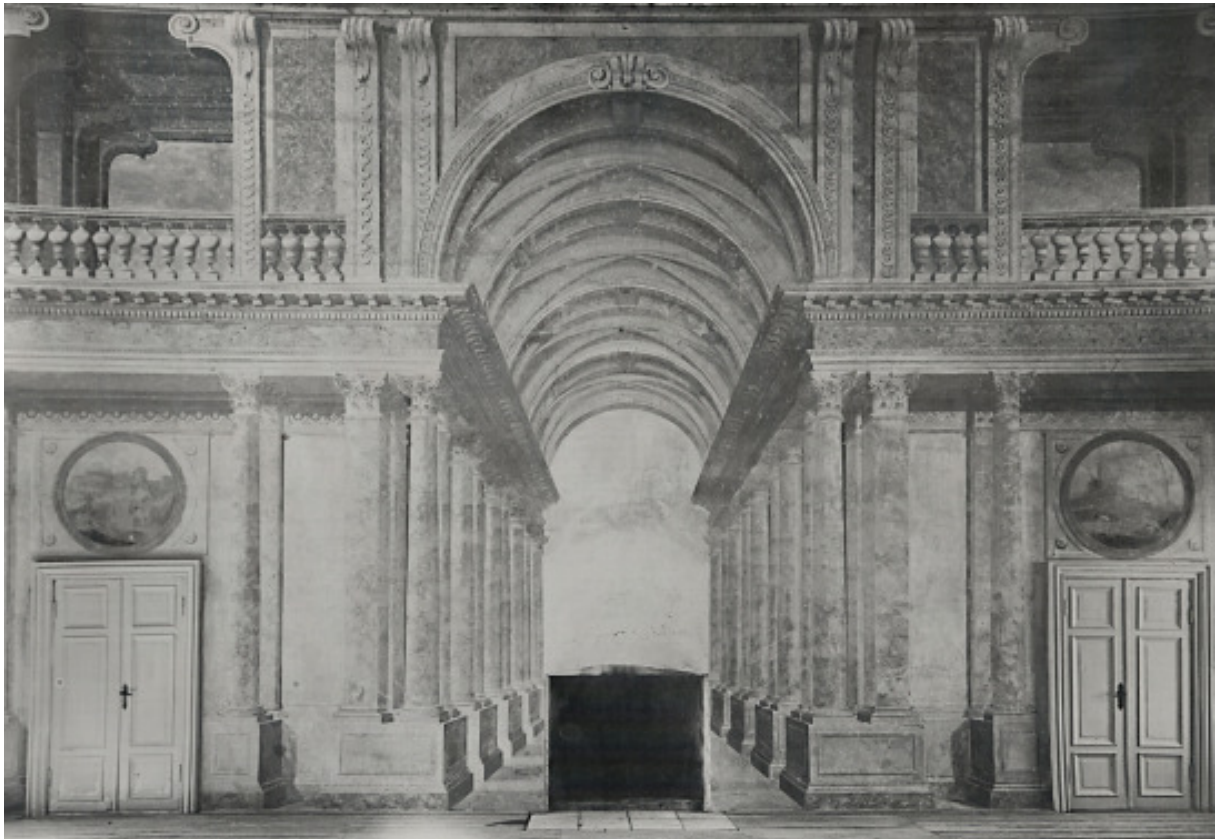
Abb. 1: Schloss Rossewitz: Illusionistische Architekturmalerei des Festsaaes, nach 1654, Zustand um 1970

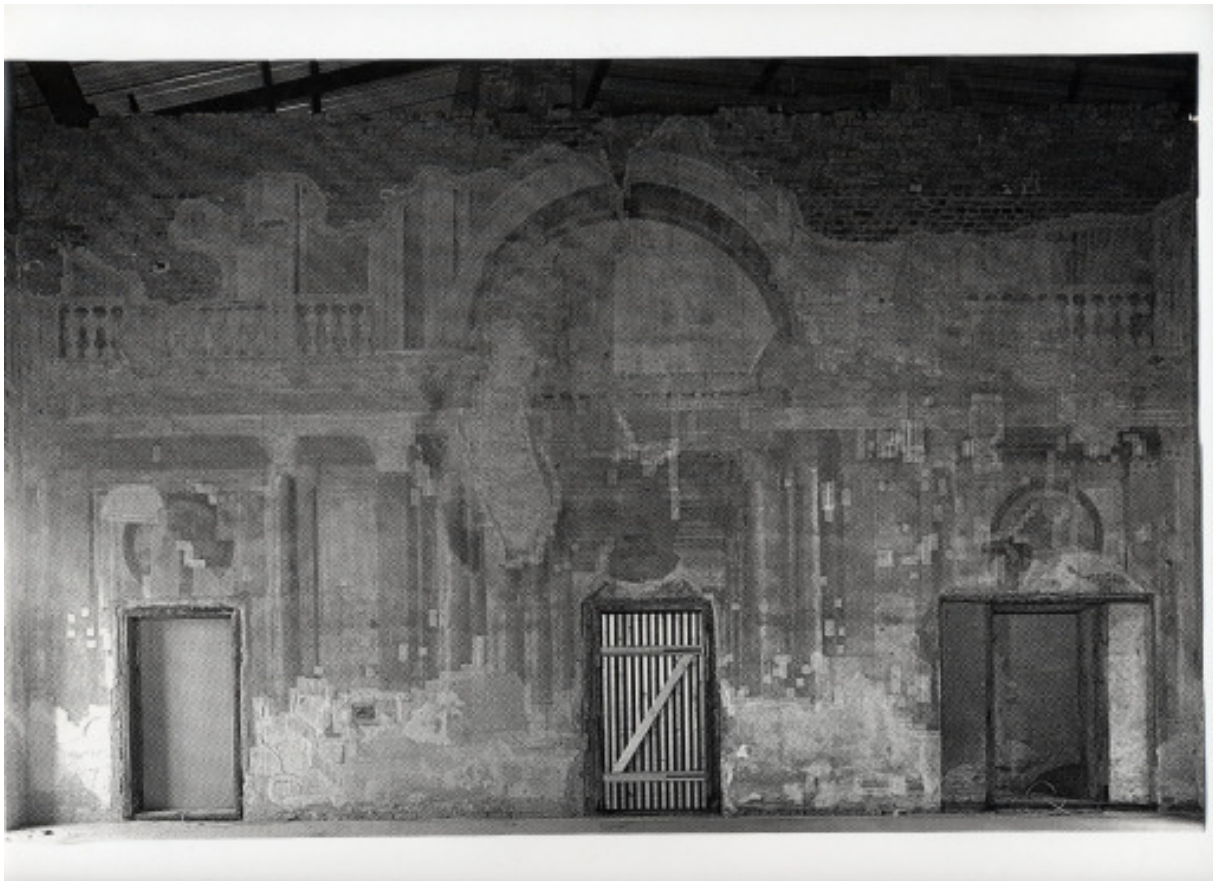
Abb. 2: Schloss Rossewitz: Gleicher Wandbereich wie Abb. 1. Zustand der Raumausmalung 1995

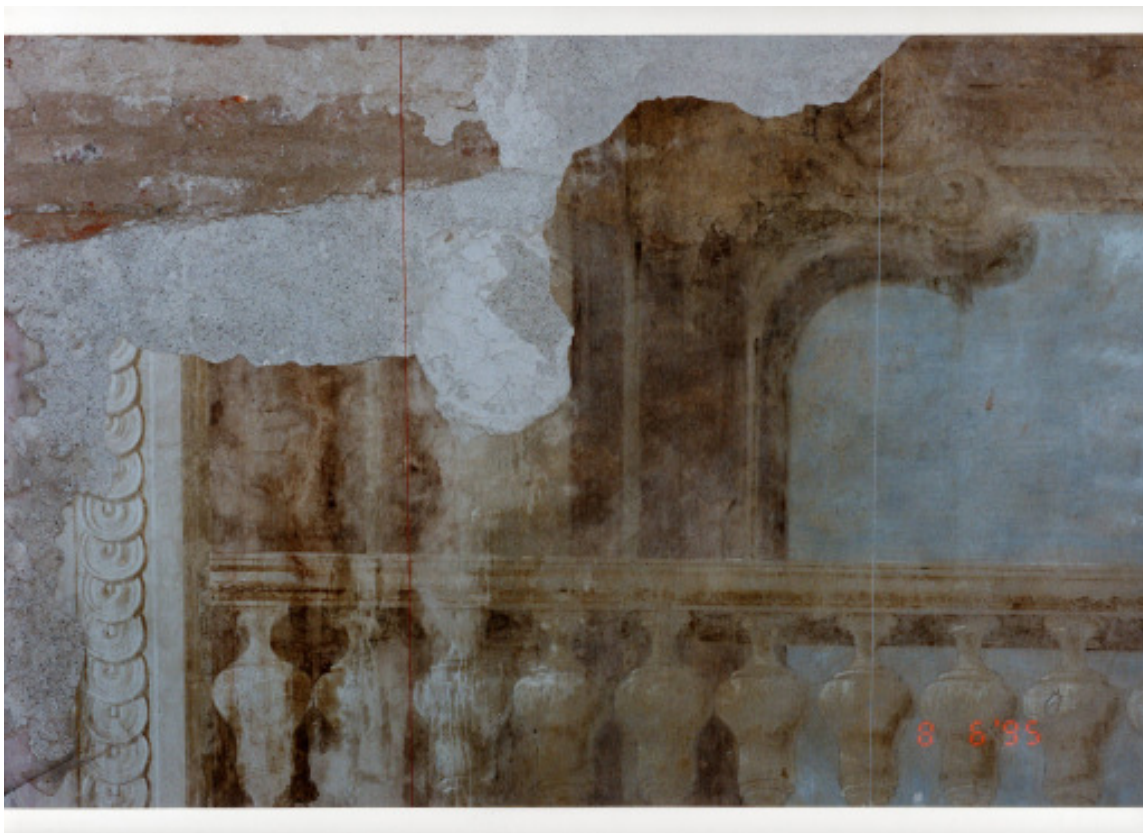
Abb.3: Detailansicht zum kritischen Zustand der Malschichten

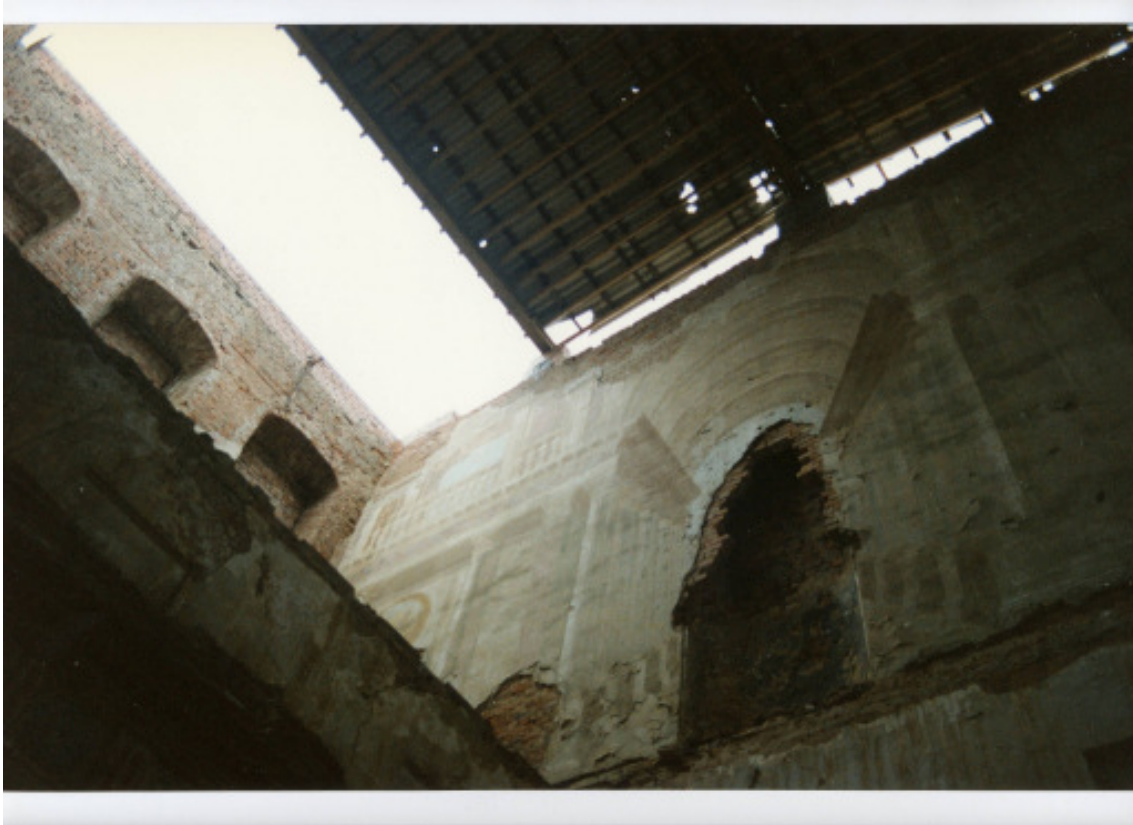
Abb. 4: Schloss Rossewitz: Zerstörung von Decken und Gewölben beim Einsturz des 2. Daches (1. Notdach), hier Blick aus der Eingangshalle unter dem Festsaal in den Festsaal

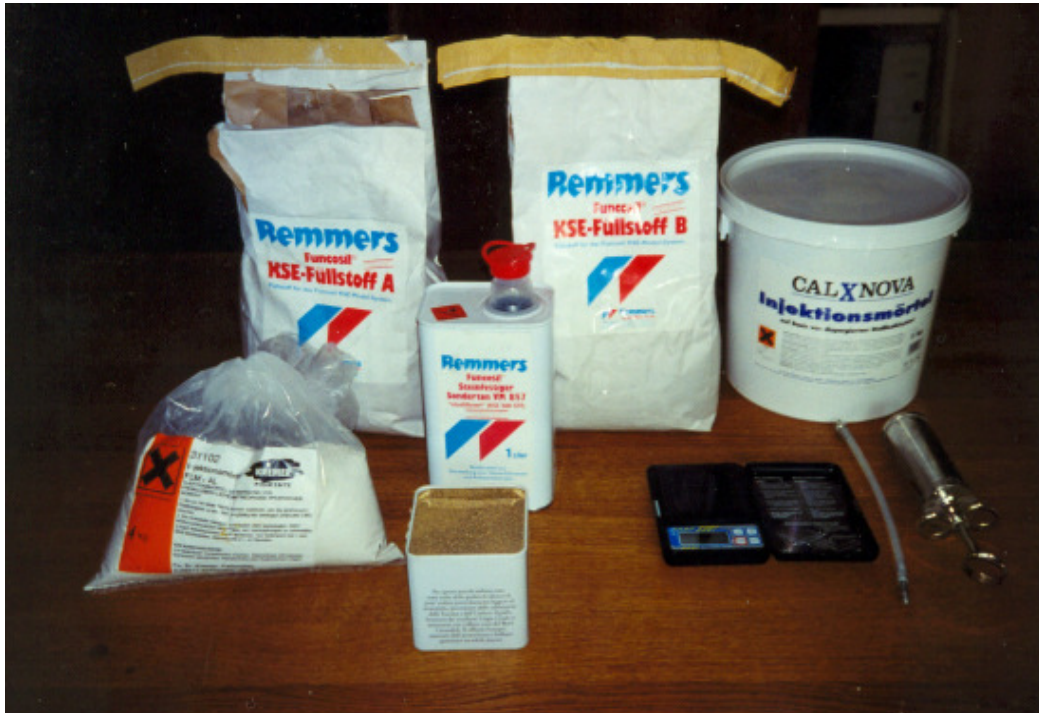
Abb. 5 (oben): Die ausgewählten Injektionsmörtel und Arbeitsmaterialien
 Abb. 6 (unten): Die Fließfähigkeiten der einzelnen Rezepturen wurden auf einer Glasplatte und auf Putzplatten getestet.

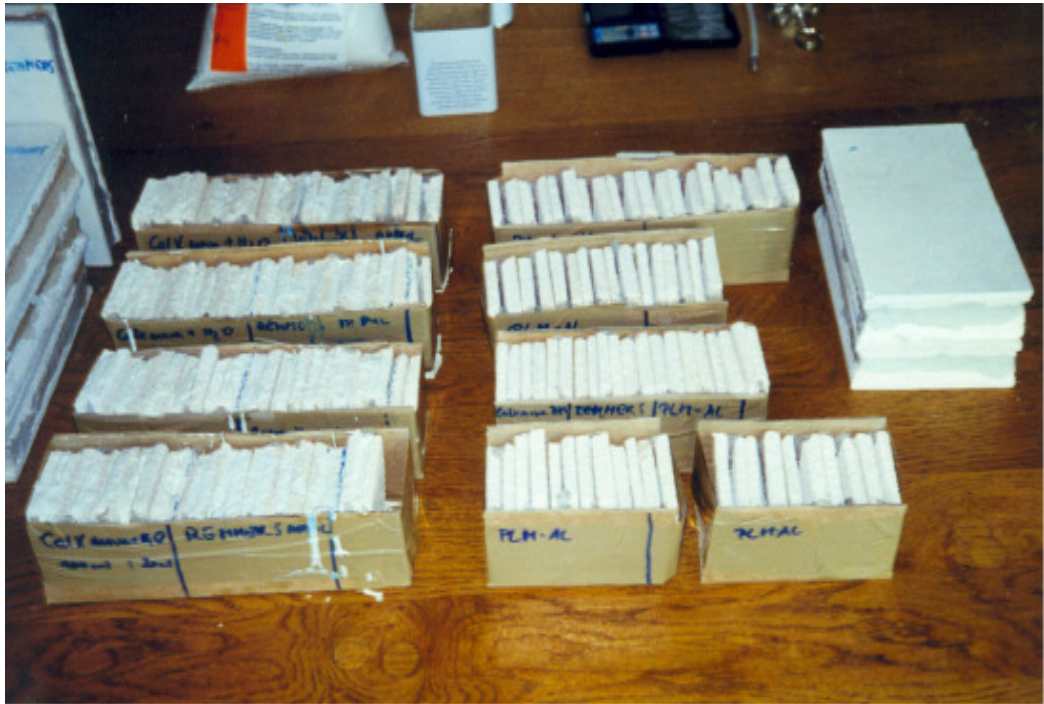
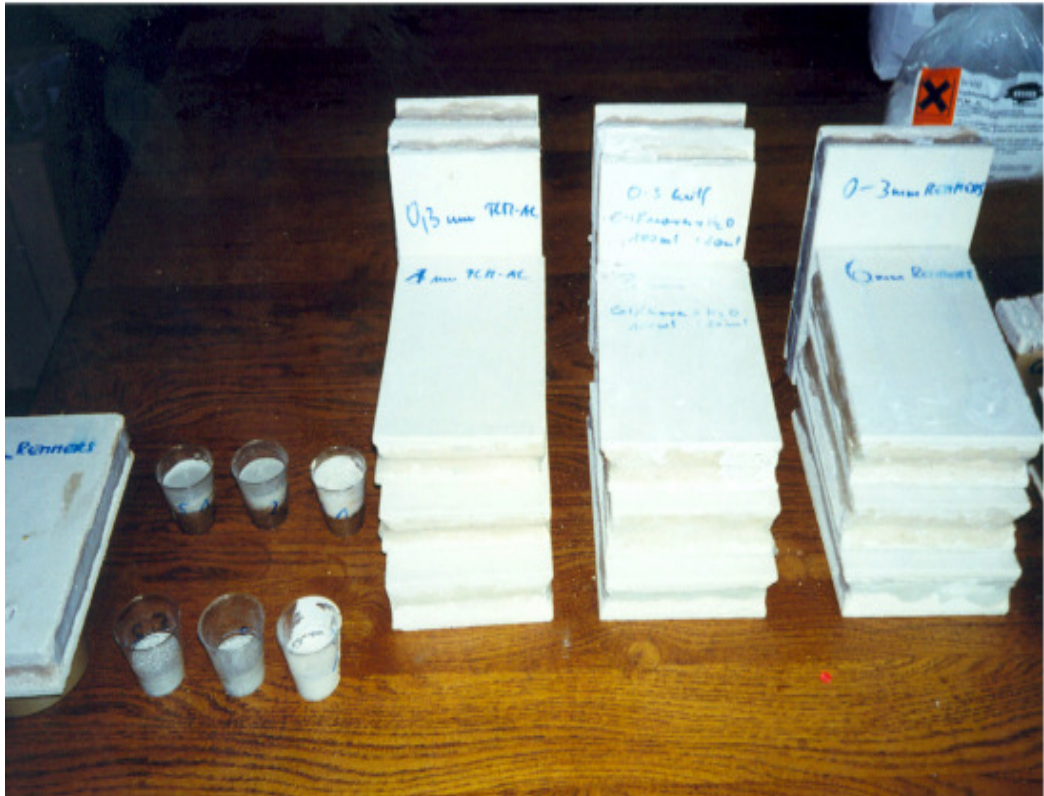
Abb. 7 (oben): Verbundprüfkörper 6x6 cm
 Abb. 8 (unten): Verbundprüfkörper 25x20 cm und Plexiglasbecher der Penetrationsversuche

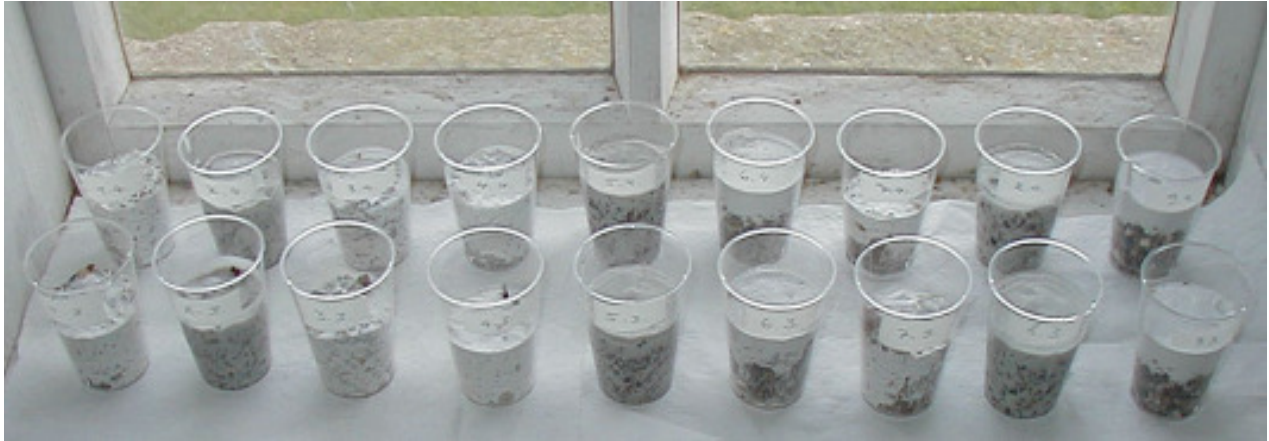
Abb. 11: Sedimentationsproben im Kiesbett (0-2mm obere Reihe / 0-4mm untere Reihe)

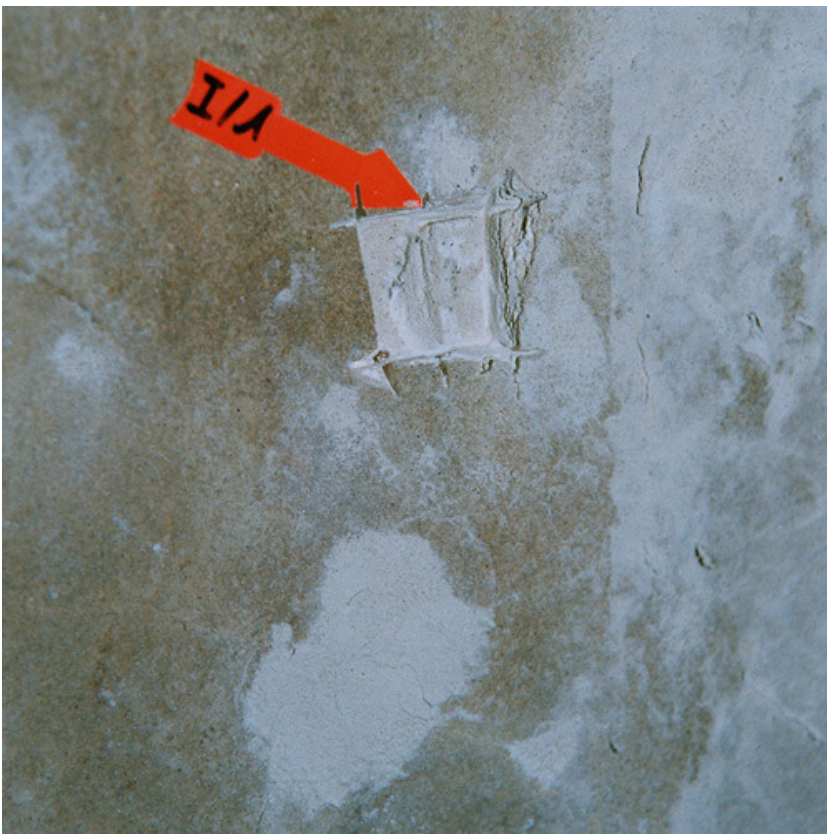
Abb. 42:
Entnahmestelle der Probe I/1
(Testfläche A1) nach der
Probenentnahme. Die Probe
wurde mittels einer Minitrenn-
scheibe herausgeschnitten.

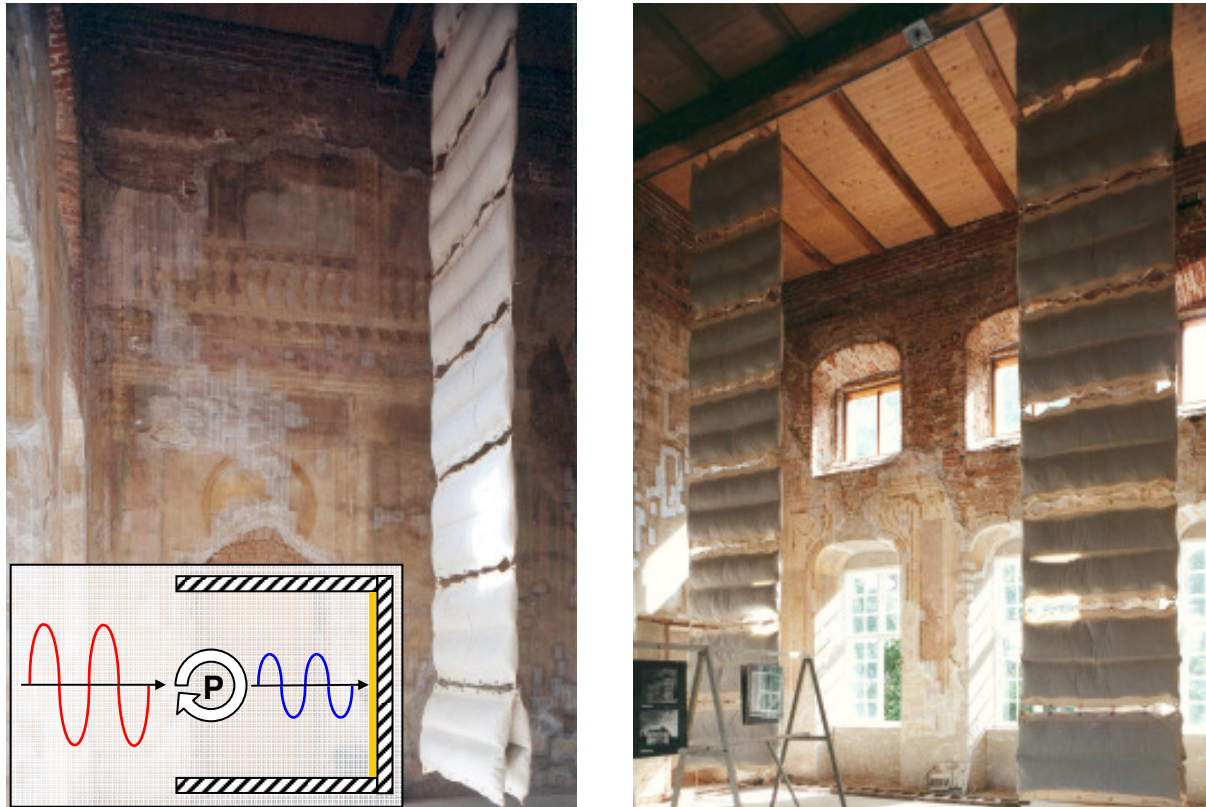
Abb. 76 und 77: Feuchtepuffer im Rokokosaal mit Prinzipskizze zur Wirkungsweise

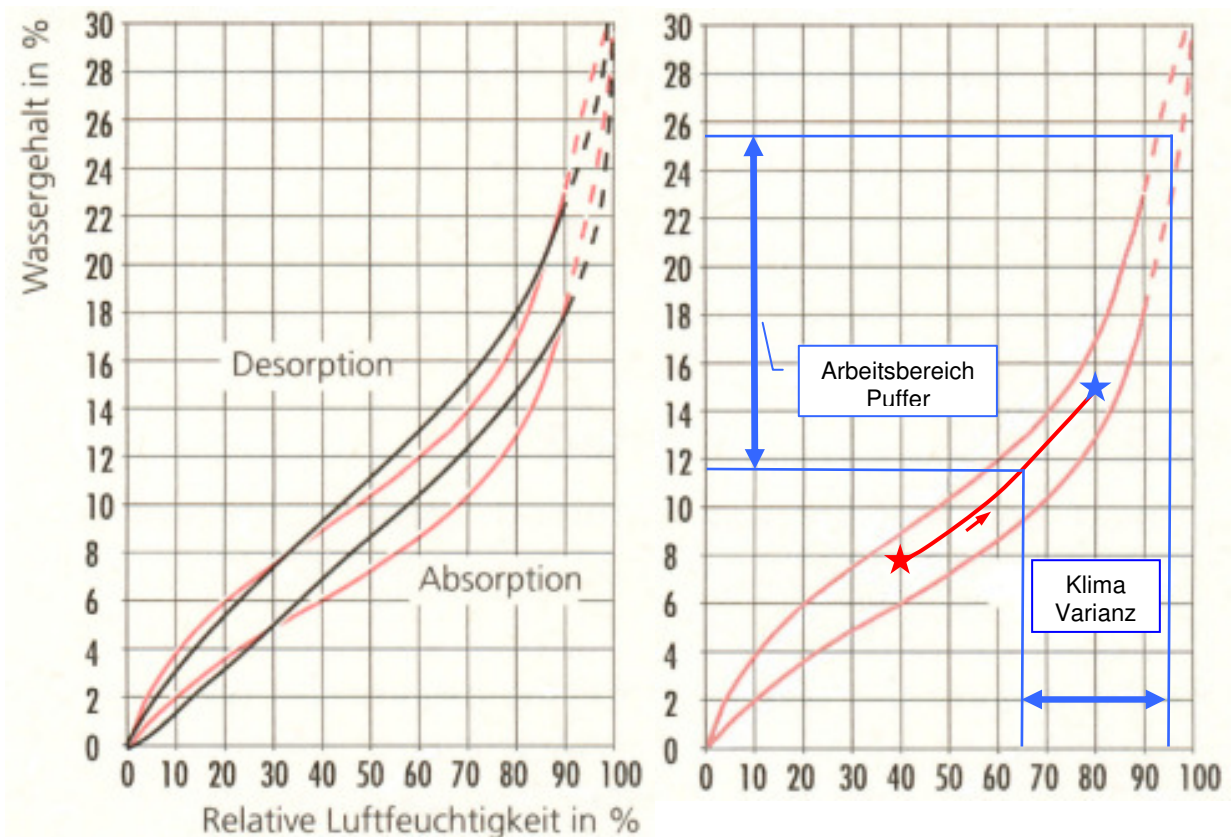
Abb. 78 (links): Sorptionsbedingte Gleichgewichtsfeuchte von Zellulosefasern (rote Linie) und Holz (schwarze Linie) aus ¹²

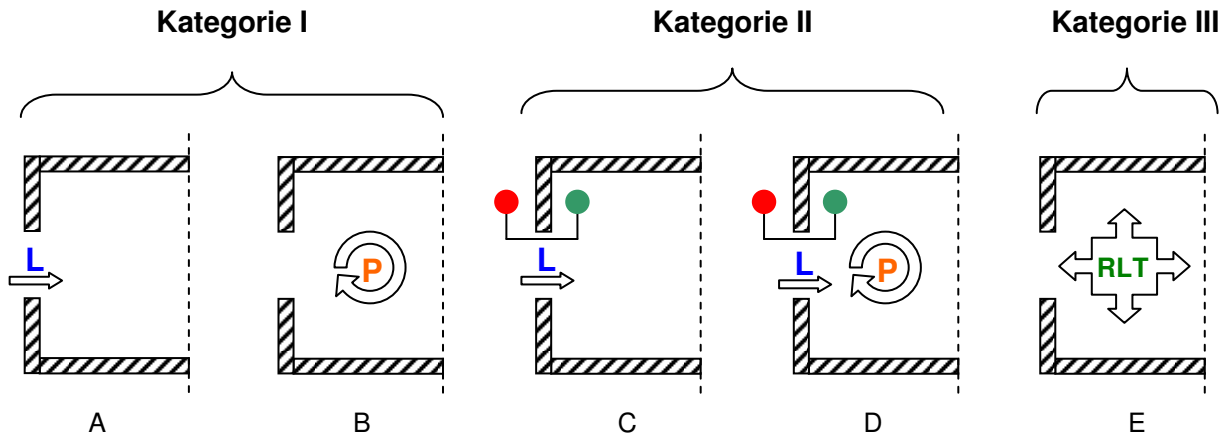
- A freie Lüftung
- B Speichermedien (Puffer)
- C gesteuerte Lüftung (z.B. Feuchteampel)
- D gesteuerte Lüftung in Kombination mit Speichermedien
- E Raumlufttechnische Anlagen (RLT)
