Abschlußbericht

DBU-Projekt Az. 21627-45:

„Beseitigung umweltbedingter Schadstoffanreicherungen auf wertvollen Architekturteilen und Bauzierelementen aus Terrakotta am Beispiel der Neuen Orangerie im Park Potsdam-Sanssouci (Brandenburg)“

Projektträger: Stiftung Preußische Schlösser und Gärten Berlin-Brandenburg (SPSG)
Projektleitung: Dipl.-Rest. H.-C. Klenner, Leiter Abt. Restaurierung SPSG
Projektlaufzeit: 06.2003 bis 06.2006
Bearbeiter: Dipl.-Rest. (FH) Gerhard D'ham, Hildesheim
 Dipl.-Ing. Sven Wallasch, Potsdam
Datum: 17.06.2006

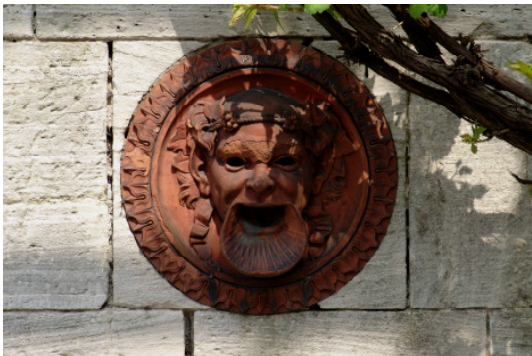
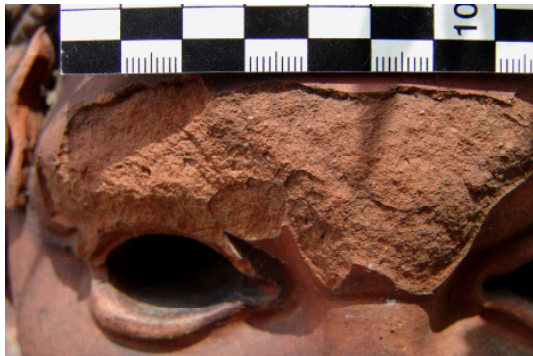
Foto 2: Satyrmaske in Rebenkranz [Bild-Nr. d032.jpg]		Foto 3: Schalenbildung an Behautmasse [Bild-Nr. d041.jpg]		
Foto 4: [Bild-Nr.]		Foto 5: [Bild-Nr.]

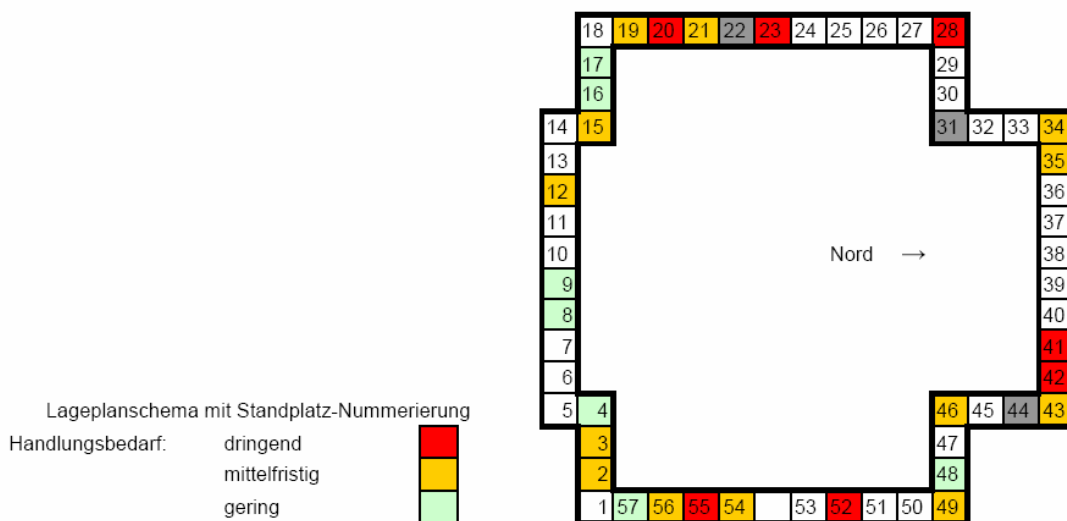
Abb. 9: Standplatzübersicht Amphoren und Restaurierungsbedarf

Die folgende Tabelle und Standplatzübersicht faßt die Ergebnisse sowohl der Schadenserfassung als auch des daraus abgeleiteten Handlungsbedarfs zusammen. Im Ergebnis dieser Bestandsaufnahme wurden 5 vor allem in ihrer Standsicherheit gefährdete Amphoren für die spätere Restaurierung in Umsetzung der Projektergebnisse ausgewählt.

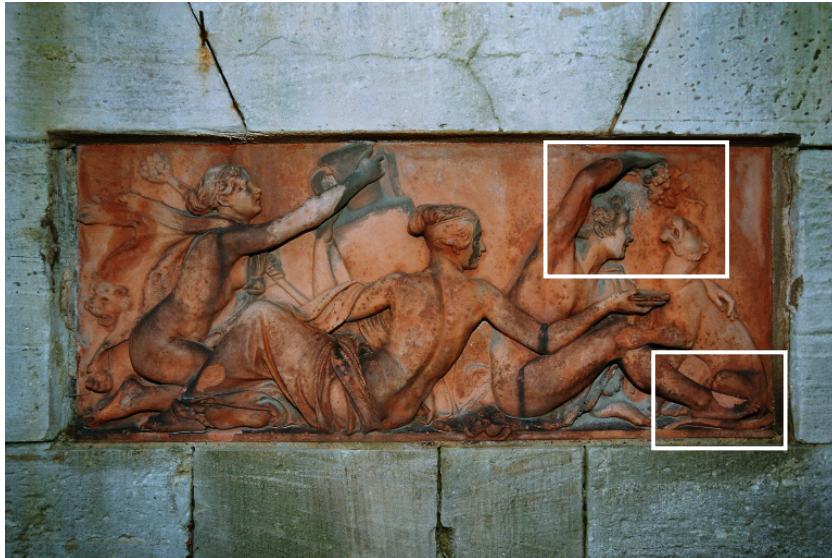
Abb. 12:

Schadensbild: Ablösung einer 2-3 mm dicken Schale. Merkmale dieser Schalen sind ihre relativ gleichmäßige Dicke und die geschwärzte Oberfläche.

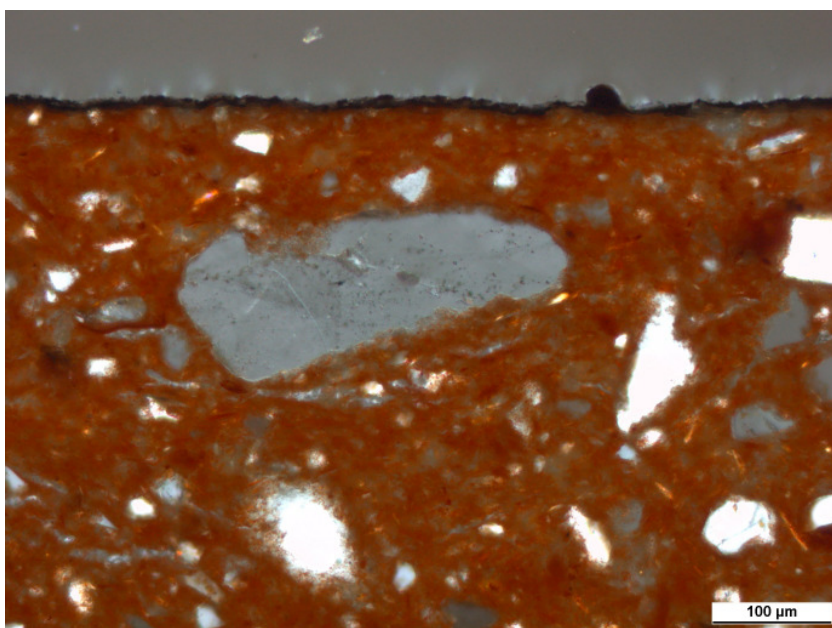
Abb. 14:

Schale mit geschwärzter Oberfläche im Querschnitt. Lichtmikroskopisch ist keine Vergipsung zu erkennen.

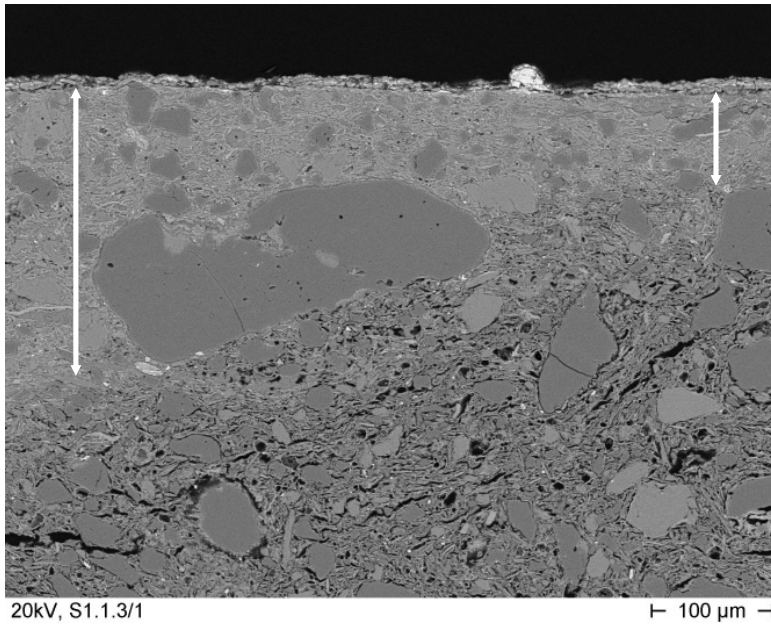
Abb. 15:

Gleicher Probenbereich wie Abb. 14 in der REM-RE-Darstellung. Im markierten Abschnitt (unmittelbar unter der Oberfläche) ist der Porenraum durch Abscheidung feinkristallinen Gipses verdichtet.

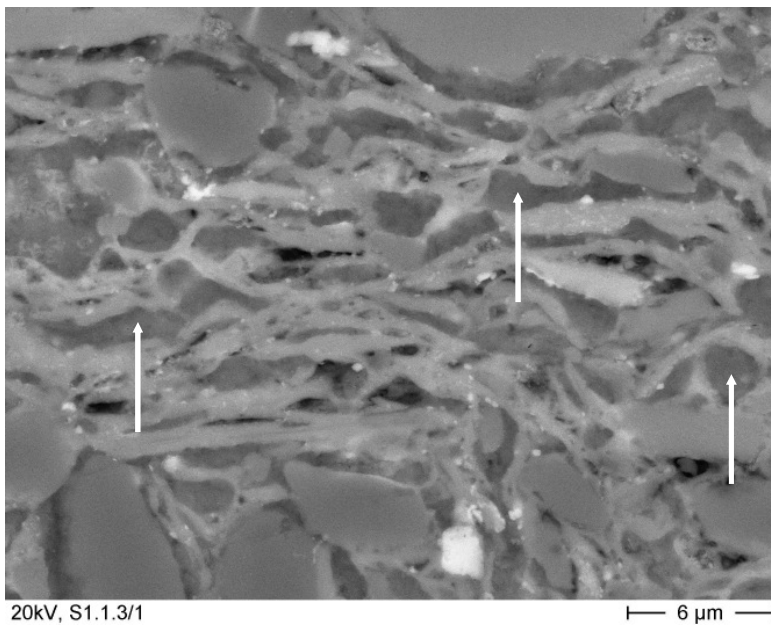
Abb. 16:

Detail aus dem in Abb. 15 markierten Bereich. Der Porenraum der Terrakotta ist mit Gips gefüllt (Pfeilmarkierungen).

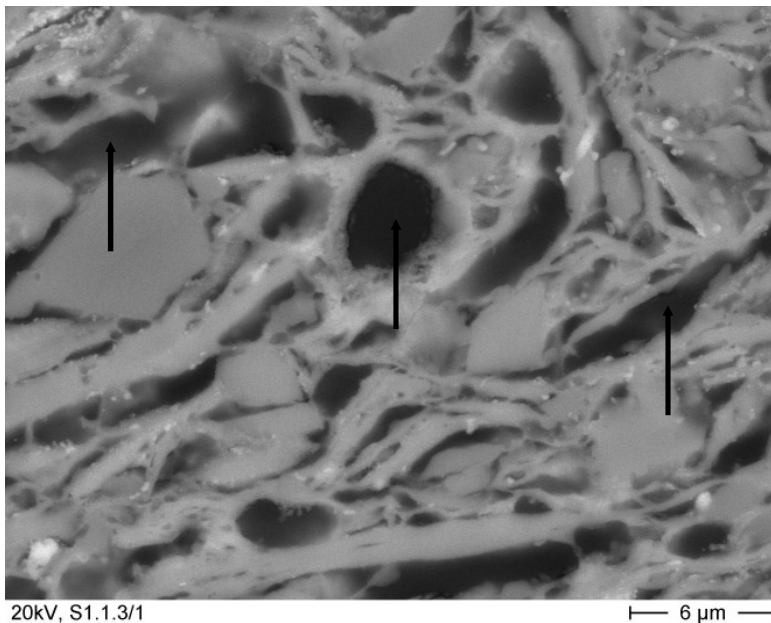
Abb. 17:

Unveränderter Porenraum der Terrakotta (Detail aus Abb. 15, Gefügeabschnitt unterhalb der Markierung). Die Pfeile markieren das bei der Dünnschliffherstellung in den Porenraum eingedrungene Harz.

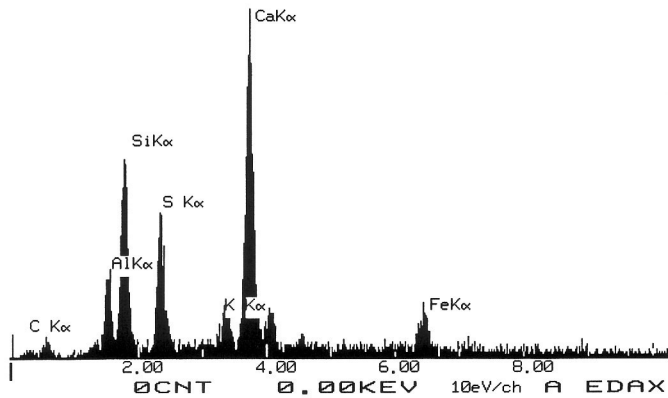
Abb. 18:

EDX-Spektrum, aufgenommen integral über den vergipsten Gefügeabschnitt in Abb. 15. Der überproportional hohe Ca-Gehalt deutet darauf hin, dass neben Gips zusätzlich Kalk (Calcit) im Porenraum enthalten ist.

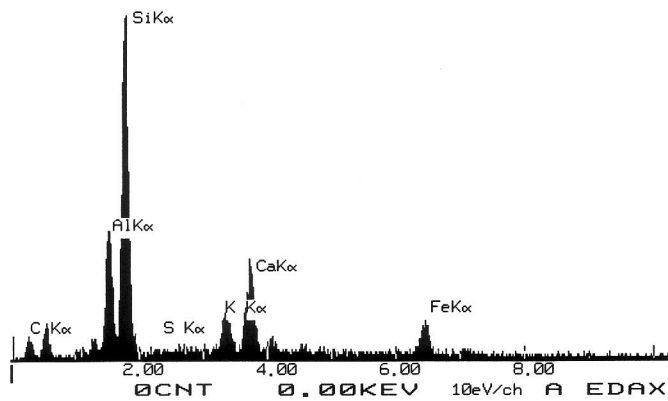
Abb. 19:

EDX-Spektrum, aufgenommen integral über den nicht vergipsten Gefügeabschnitt in Abb. 17. Die Peakverhältnisse sind typisch für Terrakotta.

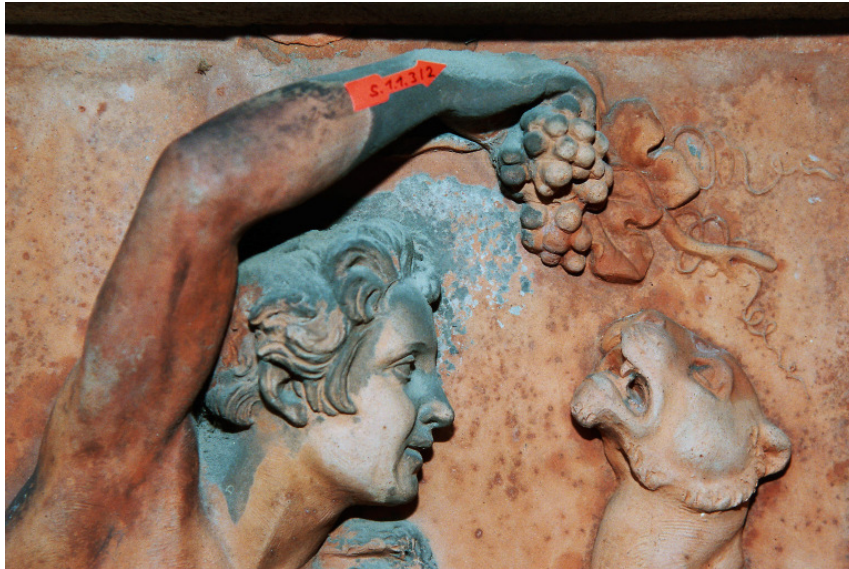
Abb. 20:

Detail aus Abb. 12.
Typische Verkrustungen in geschützten Bereichen des Bacchantengelages.

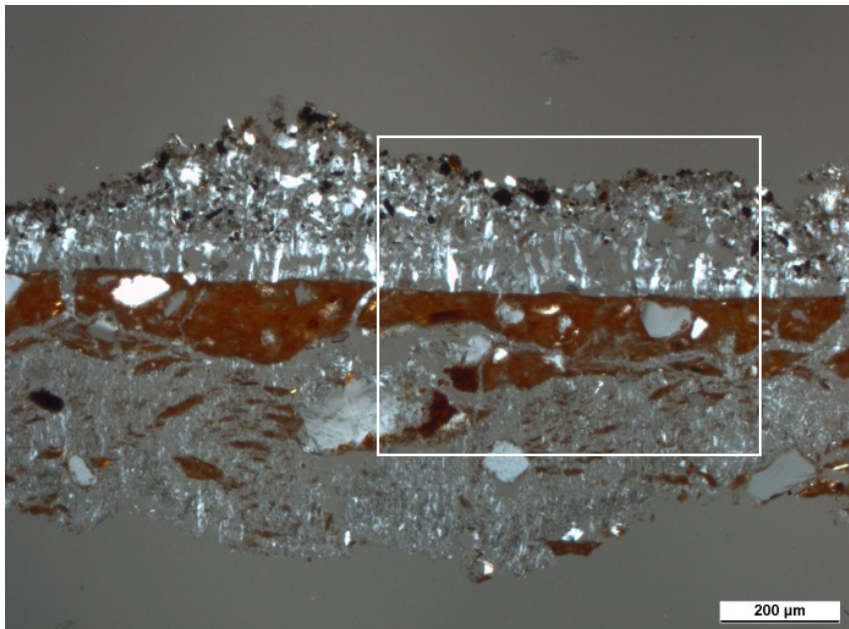
Abb. 21:

Im hinteren, der Terrakottaoberfläche zugewandeten Bereich der Kruste sind Terrakottapartikel einge- schlossen. Hieraus ist zu schließen, dass die Krustenbildung mit einer Schädigung der Keramik einher- geht. Aus dem mikroskopischen Erscheinungsbild ist auf eine Mürbzone unter der Kruste zu schließen. Auch eine Vergipsung des Porenraumes der Terrakotta unter der Kruste ist wahrscheinlich.

Übersicht. Kruste im Querschnitt.
Es ist zu erkennen, dass Terrakottapartikel in der Gipsschicht eingeschlossen sind. Hieraus ist ersichtlich, dass die Keramik unter der Kruste geschädigt ist.

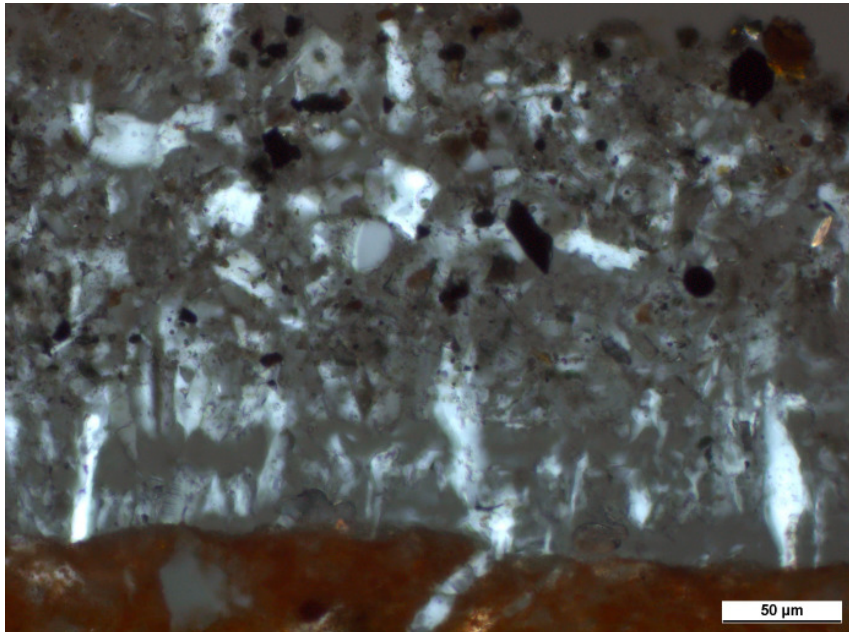
Abb. 23:

Kontaktzone Terrakotta/Kruste bei höherer Vergrößerung. Die unterschiedlichen Kristallformen und -größen in der Kruste sind zu erkennen.

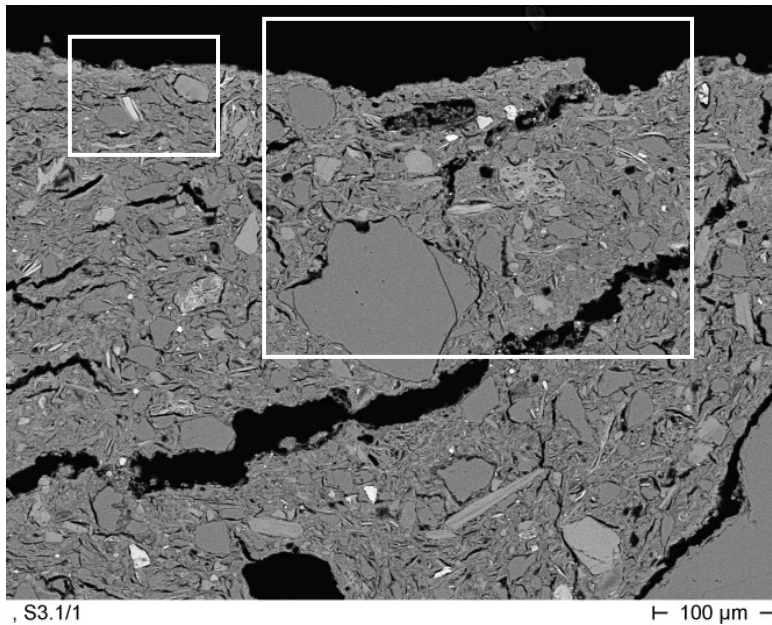
Abb. 30:

Gleicher Probenbereich wie Abb. 29 in der REM-RE-Darstellung. Die vorhandenen länglichen Poren sind keine Risse sind herstellungsbedingte Porenformen. Gefügeverdichtungen durch Gips sind nicht vorhanden.

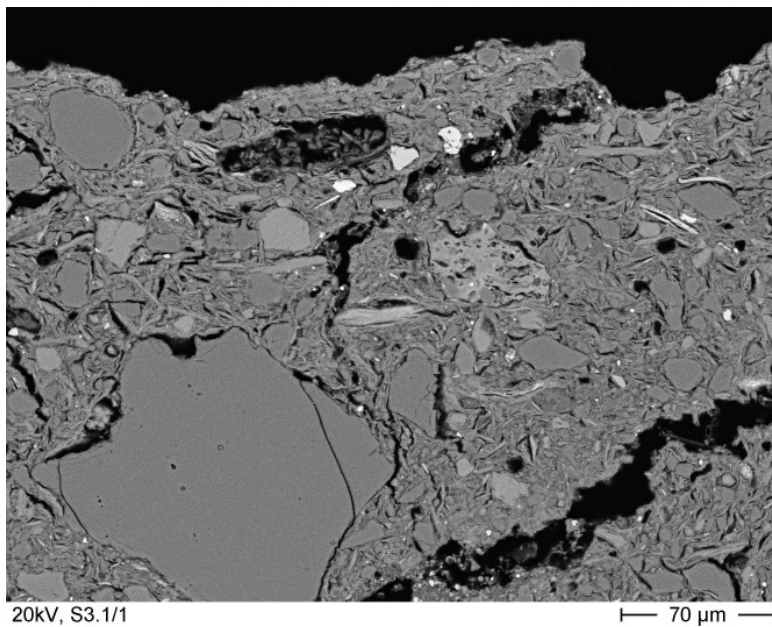
Abb. 31:

1. Detail (großer Rahmen) aus Abb. 30. Der Porenraum ist salzfrei.

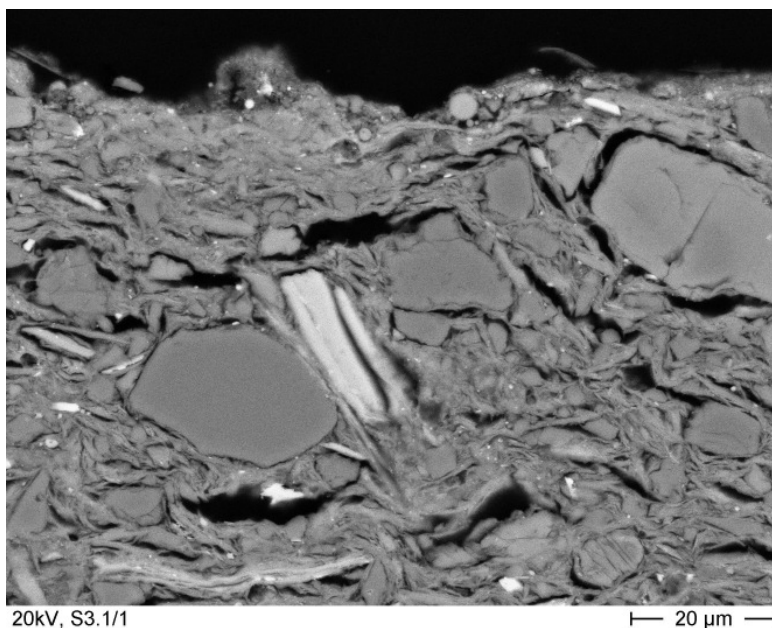
Abb. 32:

2. Detail (kleiner Rahmen) aus Abb. 30. Der Porenraum ist salzfrei.

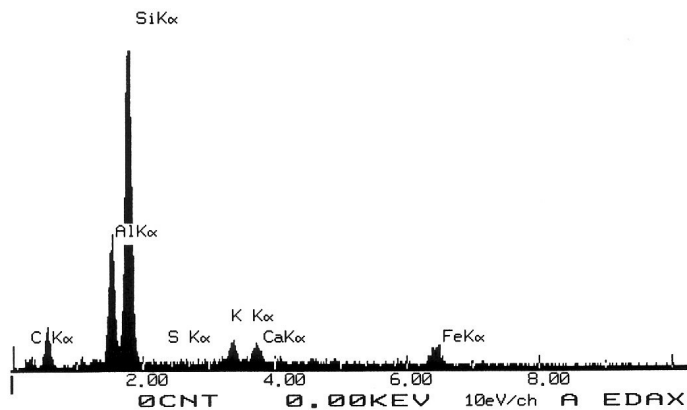
Abb. 34:

Bei der REM-Untersuchung wird deutlich, dass der keramische Scherben zahlreiche Schichtsilikate mit tonmineralähnlichen Strukturen aufweist. Sie sind die Folge einer geringen Sinterung, die wiederum auf eine niedrige Brenntemperatur schließen lässt. Daraus resultiert eine relativ geringe Beständigkeit gegen Frost und gegen Salze.

Elementzusammensetzung, aufgenommen an den blättchenförmigen Strukturen in Abb. 33. Es handelt sich um einen für bestimmte Tonminerale typischen Elementbestand.

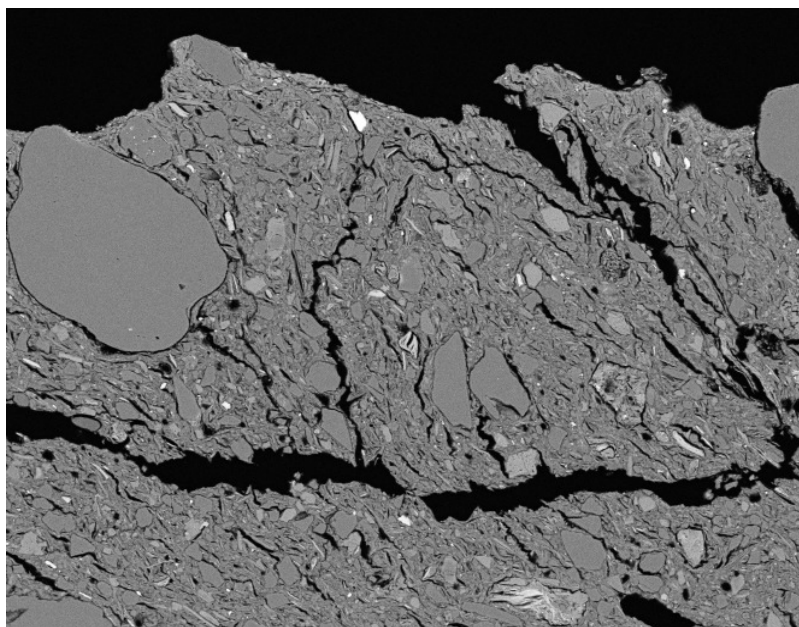
Abb. 39:
Gleicher Bildbereich wie Abb. 38 in der REM-Darstellung. Die Risse sind deutlicher zu erkennen. In den Rissen befindet sich kein Gips.
[REM-RE-Aufnahme am Dünnschliff]

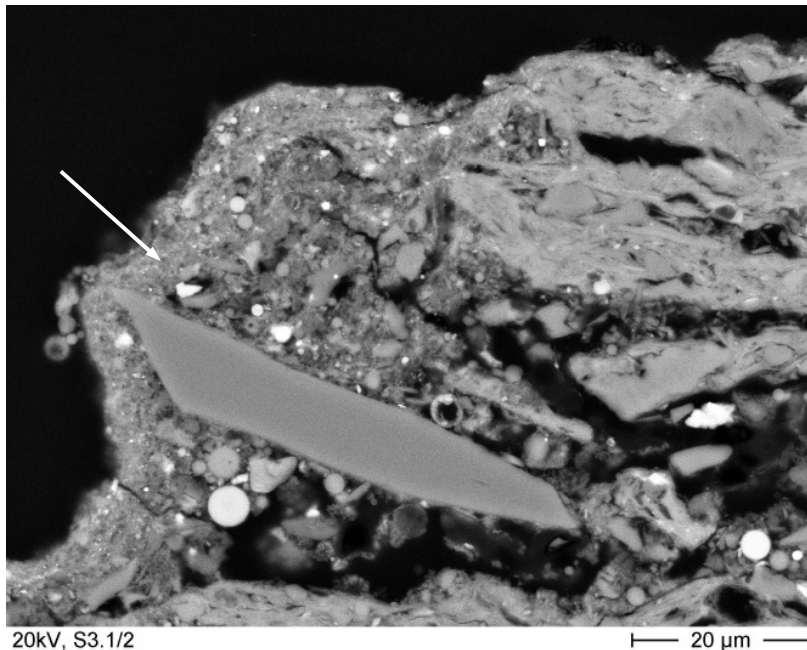
Abb. 42:
Detail (Rahmen) aus Abb. 41. Es sind bestimmte für Luftstäube typische Schmutzpartikel zu erkennen (Flugaschekugeln). Auffällig sind jedoch v.a. der für organische Schmutzschichten zu hohe Rückstreukoeffizient der Schmutzschicht (Pfeil).
[REM-RE-Aufnahme am Dünnschliff]

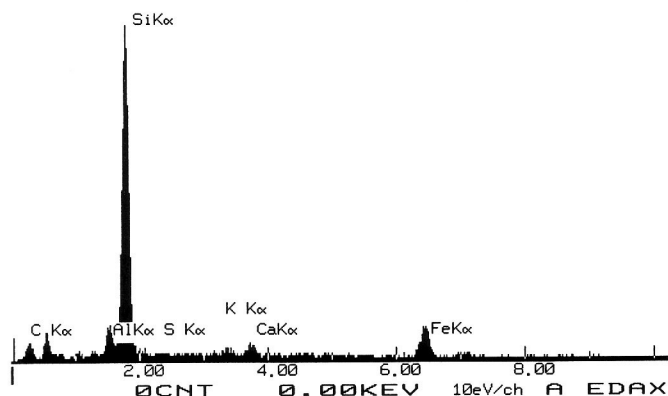
Probe **S 3.1/1**
(Heilsbronner Tor,
Basis der nördlichen Taustabsäule)

Abb. 43:
EDX-Analyse des durch Pfeil in Abb. 42 markierten Bereiches der Verschwärzung. Die Verschmutzung ist in diesem Bereich überwiegend silikatisch gebunden.
[EDX-Analyse]

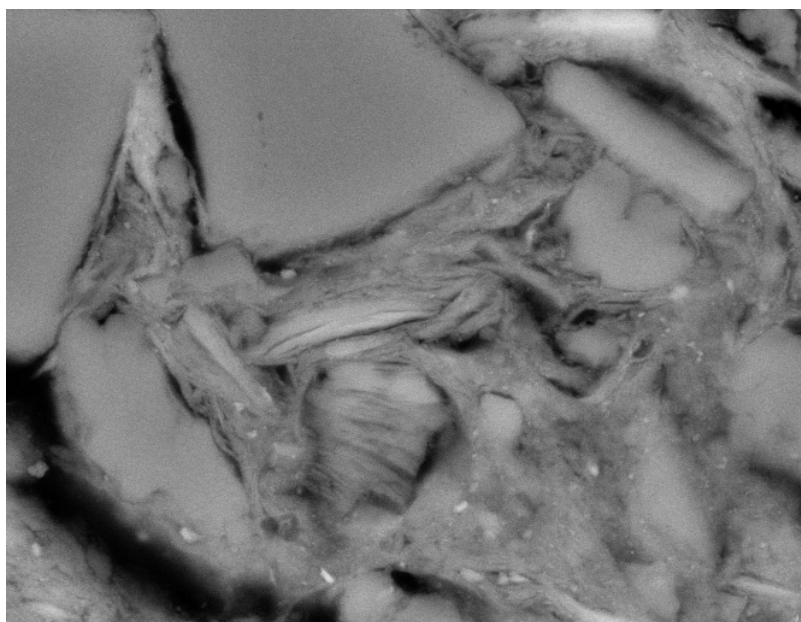
Probe **S 3.1/1**
(Heilsbronner Tor,
Basis der nördlichen Taustabsäule)

Abb. 44:
Keramischer Scherben bei höherer Vergrößerung. Die blättchenförmigen Strukturen sind die Folge einer unvollständigen Sinterung des Rohstoffs und deuten auf eine niedrige Brenntemperatur bzw. zu kurze Brenndauer.
[REM-RE-Aufnahme am Dünnschliff]

Aus den mikroskopischen Erscheinungsbildern der Ziegel der Taustabsäulen des **Heilsbronner Tors** ergeben sich Hinweise auf eine möglicherweise unzureichende Frostbeständigkeit. Der keramische Scherben enthält tonmineralähnliche Strukturen, die als Relikte des Lehms anzusehen sind, aus dem die Keramik hergestellt wurde. Sie sind Ausdruck eines für Ziegel ungewöhnlich geringen Sintergrades. Es besteht eine grundsätzliche Korrelation zwischen Rohstoff, Brenntemperatur/Brenndauer, Sintergrad und Beständigkeit. Mit zunehmender Sinterung verändern sich die Tonminerale zu einem kompakten keramischen Scherben mit geringen Feinstrukturen. Beispiele hierfür sind die Keramik der Säulenbasis aus dem Kreuzgang der Friedenskirche und v.a. die Keramik (oder besser das Steinzeug) vom Campanile der Friedenskirche. Im umgekehrten Fall kann aus mikroskopisch erkennbaren Schichtsilikaten auf relativ niedrige Brenntemperaturen geschlos-

sen werden, die Ausdruck eines nicht frostbeständigen Materials sein können. Besonders ausgeprägt ist dieser Verdacht für die Taustabsäulen des Heilsbronner Tors.

Die Ziegel der **Taustabsäulen des Heilsbronner Tors** sind mit hoher Wahrscheinlichkeit nicht frostbeständig. Bei entsprechenden Belastungen ist mit weiter fortschreitenden Schäden zu rechnen. Für die Terrakottareliefs der **Römischen Bäder (Bacchantengelage, Satyrmaske)** die ebenfalls Schäden aufweisen, die mit Frost im Zusammenhang stehen könnten, ist eine eingeschränkte Frostbeständigkeit nicht auszuschließen.

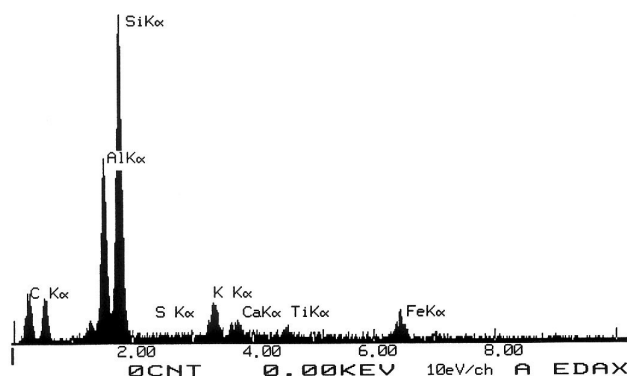
Probe **S 3.1/1**
(Heilsbronner Tor,
Basis der nördlichen Taustabsäule)

Abb. 45:
Elementzusammensetzung, aufgenommen an den blättchenförmigen Strukturen in Abb. 44.
Es handelt sich um einen für bestimmte Tonminerale typischen Elementbestand.
[EDX-Analyse]

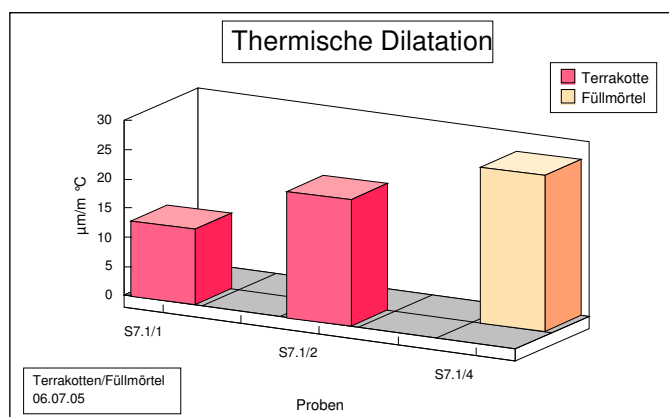
Abb. 46: Proben S7.1/1, S7.1/2, S7.1/4. Thermische Längenänderung, gemessen an Scheiben durch Abkühlen von zuvor auf 50 - 60 °C aufgeheizten Prüfkörpern auf Raumtemperatur.

Das **Füllmaterial** der Vasen ist ein Zementmörtel, der durch häufige Wassereinwirkung stark verändert wurde. Das hygrische Quellmaß liegt um den Faktor 10 über der Terrakotta; Treiberscheinungen des Füllmörtels sind daher ursächlich an der Rissbildung der Amphorenkörper beteiligt.

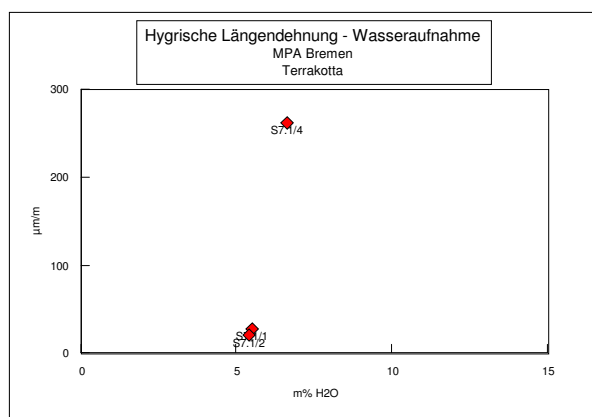
Abb. 47: Proben S7.1/1, S7.1/2, S7.1/4. Hygrische Längenänderung und zugehörige freie Wasseraufnahme, gemessen durch 48 h Lagerung unter Wasser.

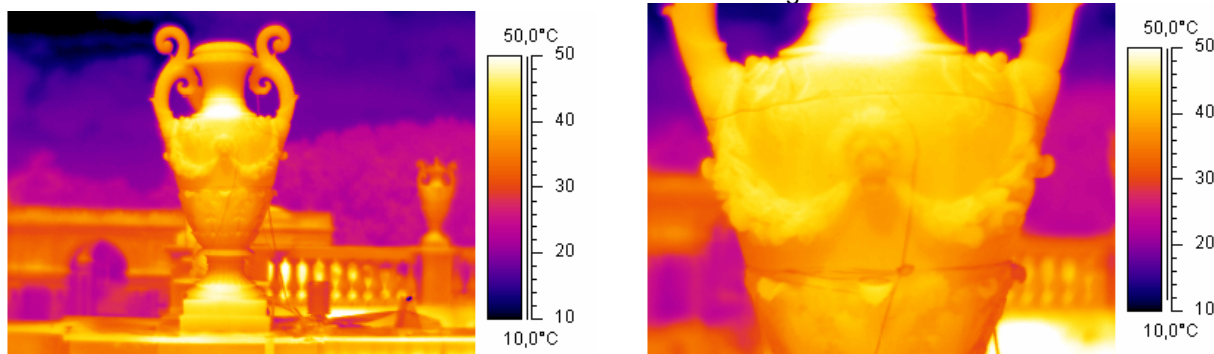
Die folgende Infrarotthermografie an einem Sommermorgen zeigt Temperaturen von Mitte 20 Grad an der Westseite und Mitte 40 Grad an der Ostseite in Sonnenrichtung.

Abb. 54: Ansicht von Osten / Aufnahme am 15. Juni 2005 um 9,30 Uhr

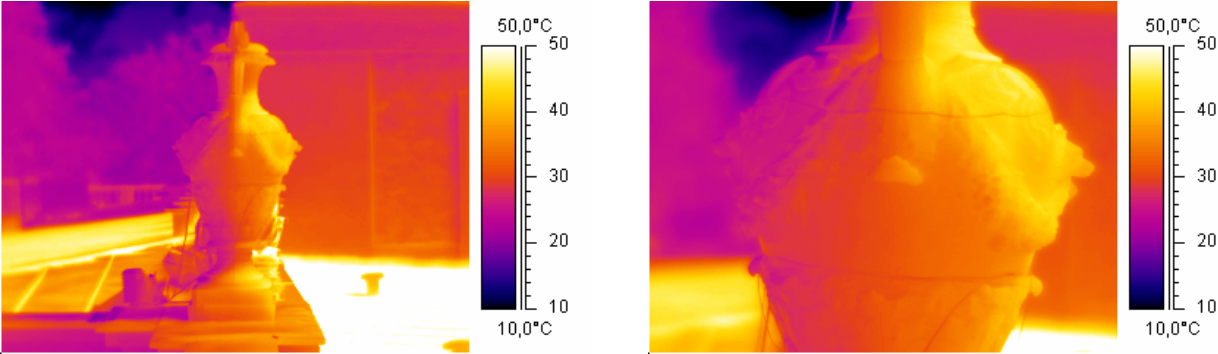
Abb. 55: Ansicht von Süden / Aufnahme am 15. Juni 2005 um 9,30 Uhr

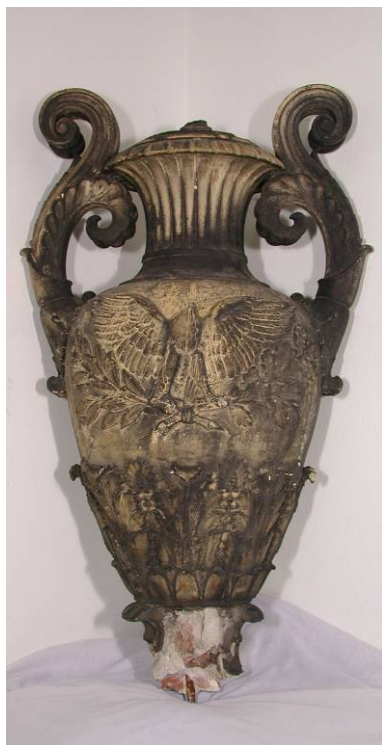
Abb. 63:
Modellobjekt 1 Terrakottaamphore
Zustand vor Reinigung und Restaurierung

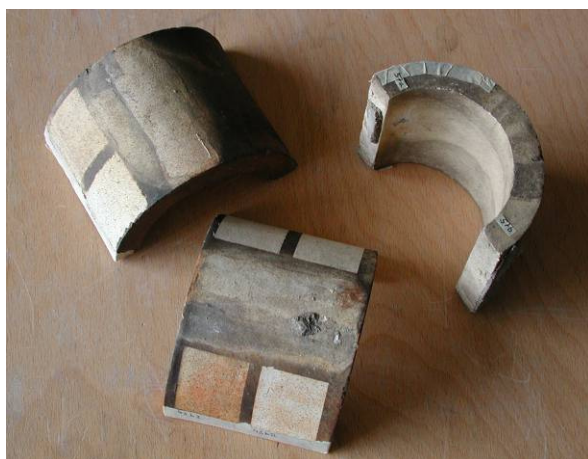
Es standen insgesamt 37 rote und 43 gelbe Elemente zur Verfügung. Die Oberflächen weisen dunkle, filmartige Schmutzauflagerungen variierender Intensität und Gleichmäßigkeit und sowie teilweise Reste von Versetzmörtel auf (Abb. 70).²¹

Abb. 70: Elemente eines Albanischen Gitters als Probekörper für Reinigungsversuche

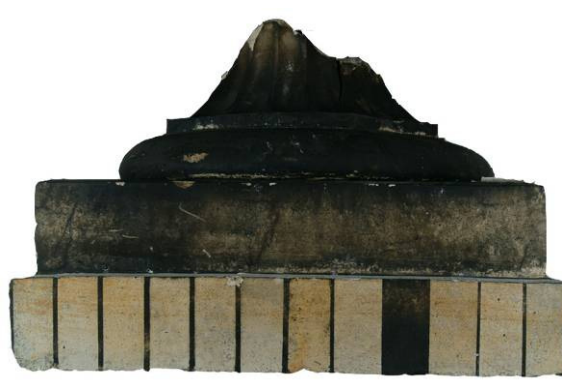
Abb. 73: Bruchstück 1 des Amphorenfußes mit Testfeldern systematischer Reinigungsversuche

Reinigungsversuche an einem größeren Bruchstück des Fußes von Modellobjekt 1 (Amphore der Neuen Orangerie Potsdam, s. Abb. 73) dienten einer Überprüfung der an den Prüfkörpern des Typs Albanisches Gitter erarbeiteten Untersuchungsergebnisse und der Klärung der Frage, in wie weit diese Ergebnisse auf die Werkgruppe der Amphoren übertragbar sind. Es wurden 11 verschiedene Behandlungen getestet, die ausweislich der Ergebnisse an den Gitterelementen und Vorversuchen an anderen Bruchstücken des Amphorenfußes ein qualitativvolles und wirtschaftlich vernünftiges Reinigungsergebnis erwarten ließen.

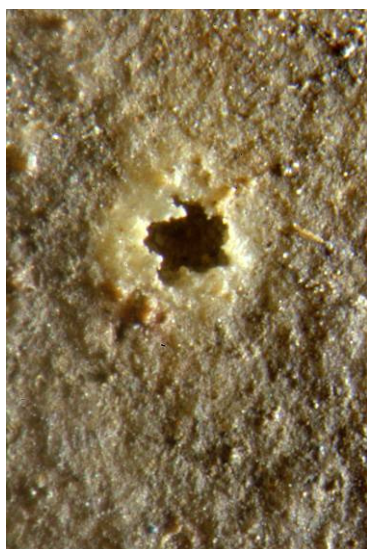
Abb. 77: großer Krater mit weit überhängenden, sehr fragilen Rändern (Bernitz u.a. 2004, Abb. 15)

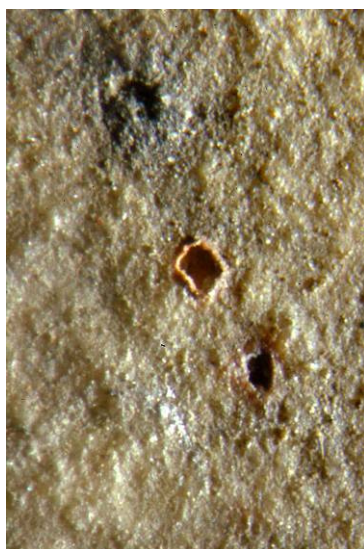
Abb. 78: zwei mittelgroße Krater, einer davon mit Randwulst (Bernitz u.a. 2004, Abb. 16)

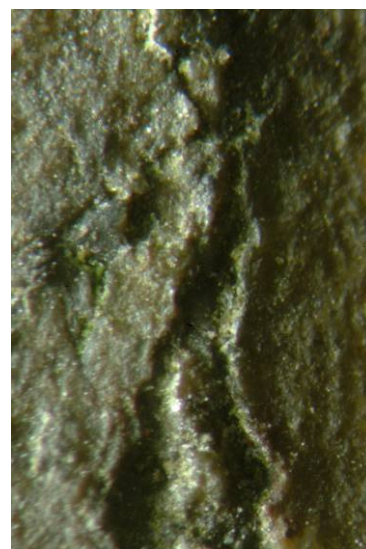
Abb. 79: grabenartige Öffnung mit mechanisch sensiblen Rändern (Bernitz 2006, Foto 0955_E7.2).

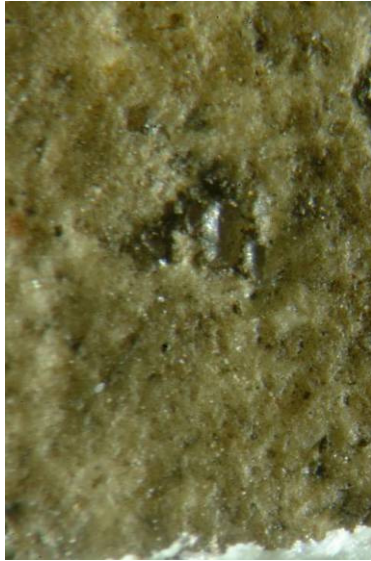
Abb. 80: Quarzkornumgebung
(ungereinigt, intakt)

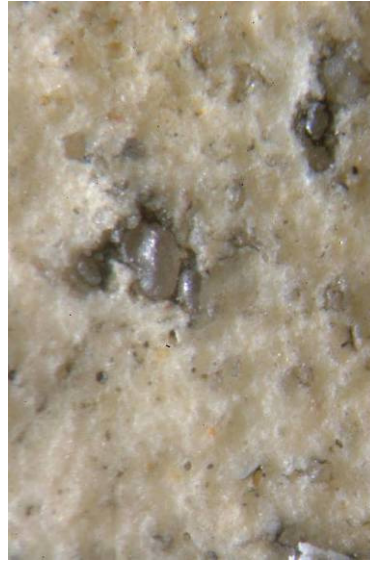
Abb. 81: Quarzkornumgebung
(gereinigt, intakt)

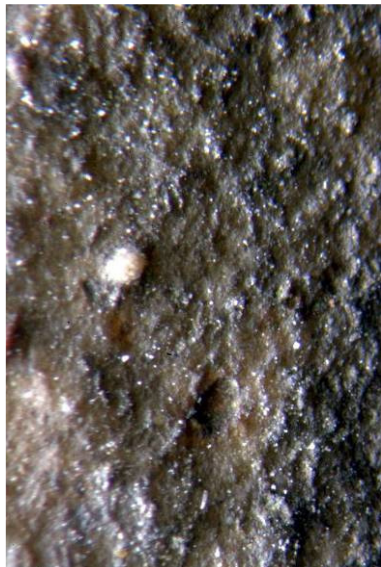
Abb. 83:

Während die Quarzkörner bei Merkmal (E) tief in der Scherbenmatrix eingebettet und dort fest verankert sind, sitzen einzelne Körner mehr oder weniger frei auf der Scherbenoberfläche auf und haben nur an ihrer Unterseite eine kleinflächige Anbindung an den Scherben. Diese aufstehenden Körner sind bei mechanischer Beanspruchung durch Partikelstrahlverfahren verlustgefährdet. Beispiele für Erscheinungsformen dieser 3. Kategorie von Mikroschadensindikatoren geben die Abbildungen 83 - 85.

Bernitz (2006), S. 41, Abb. 57,
AG 68 b II, Raster A4

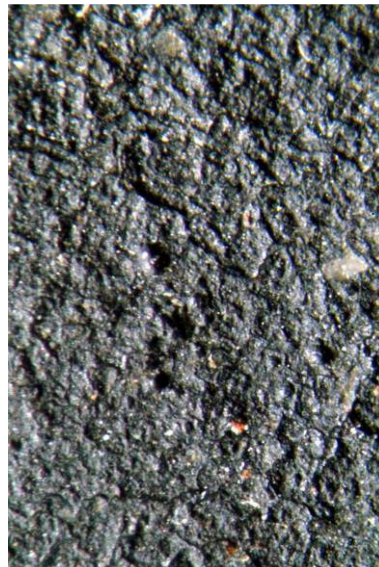
Abb. 84:

Bernitz (2006), S. 41, Abb. 58, AF
1_08, Raster C8

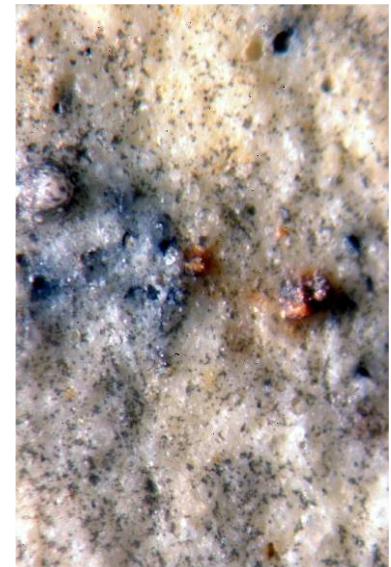
Abb. 85:

Bernitz (2006), S. 44, Abb. 65, AG 42 a
I, Raster D6

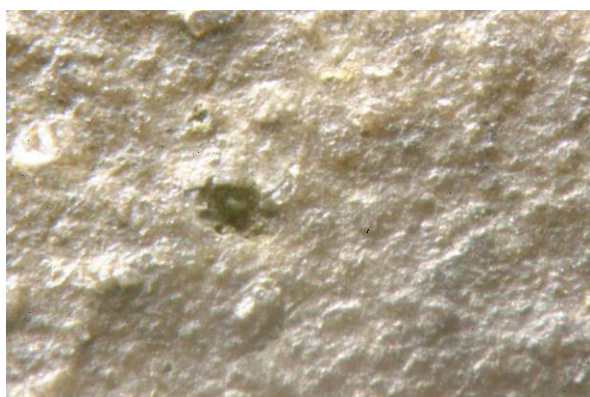
Abb. 87: Reinigungsmuster AG 42 b I, vor der Reinigung

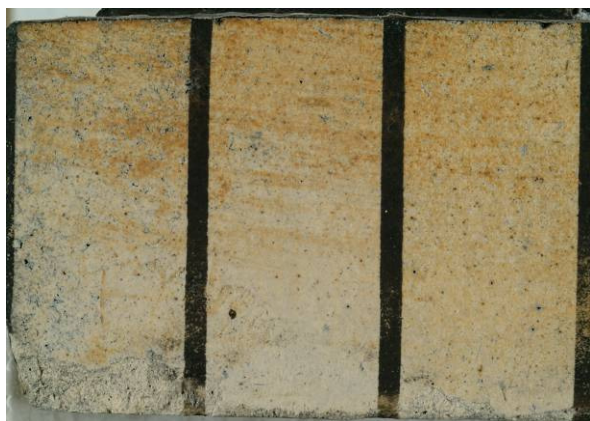
Abb. 89: Amphorenfuß, Reinigungsfeld 1 - 3

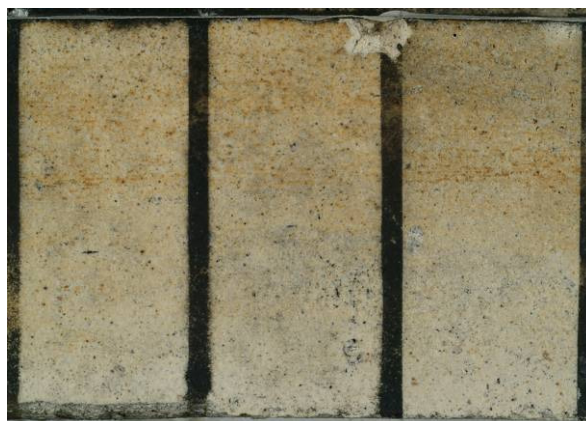
Abb. 90: Amphorenfuß, Reinigungsfeld 4 - 6

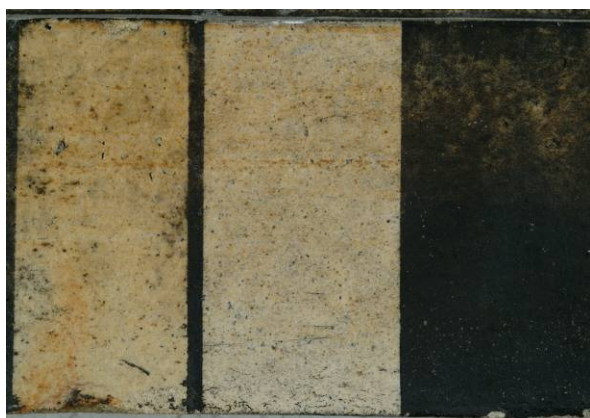
Abb. 91: Amphorenfuß, Reinigungsfeld 7 - 9

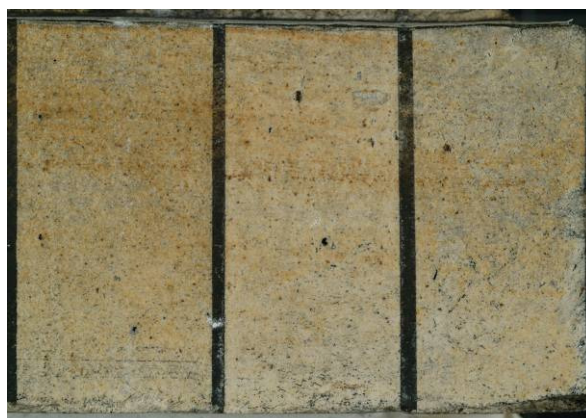
Abb. 92: Amphorenfuß, Reinigungsfeld 10 - 12

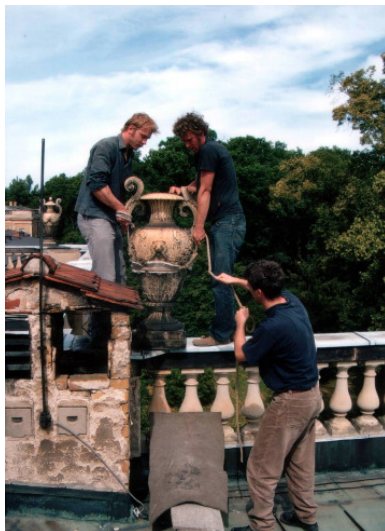
Abb. 93: Demontage der Amphoren

Alle Vasen wurden zunächst in Vasenkörper, Vasenfuß und Deckel zerlegt. Hierzu wurde die schadhafte Vermörtelung von Vasenkörper und -fuß gelöst und vorsichtig durch Fräsen, Bohren sowie dem Einsatz druckluftbetriebener Werkzeuge entfernt.

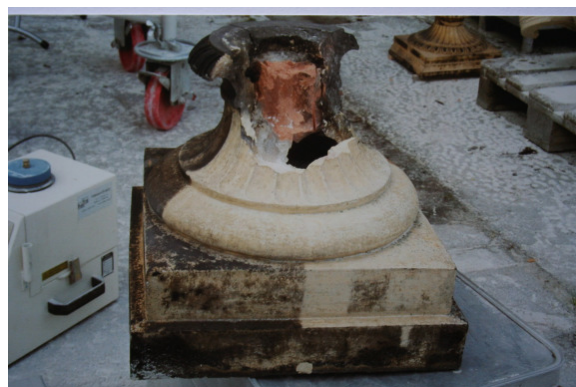
Abb. 94: Erste Probereinigung vor-Ort

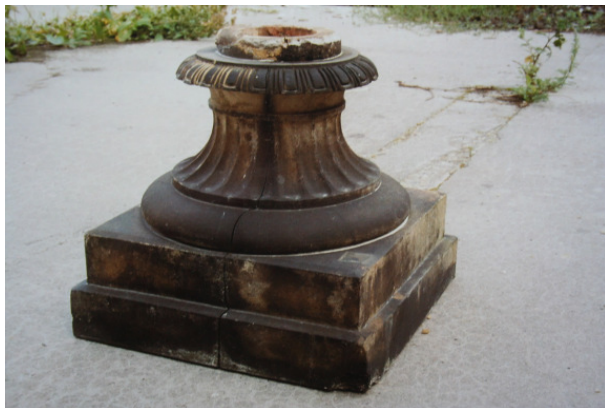
Abb. 96: Ungereinigter Vorzustand

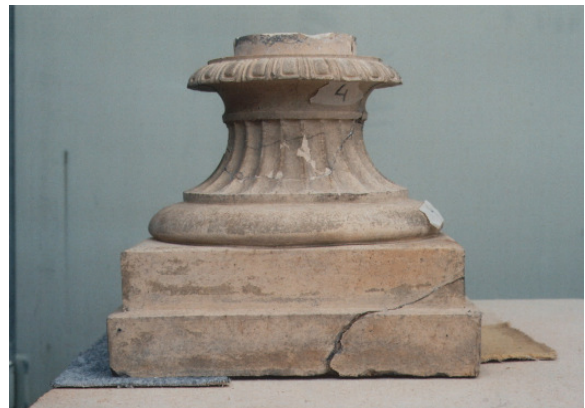
Abb. 97: Zustand nach Reinigung

Als Strahlmittel wurde ein Dolomitmehl (Handelsname Steinpudermehl) der Firma Weißenburger eingesetzt. Es hat eine Teilchengröße von 5 – 300 µm. Die Reinigung erfolgte mit einem Arbeitsdruck von 0,5 – 1,5 bar, bei einem durchschnittlichen Bearbeitungsabstand von 5 – 15 cm. In vereinzelt

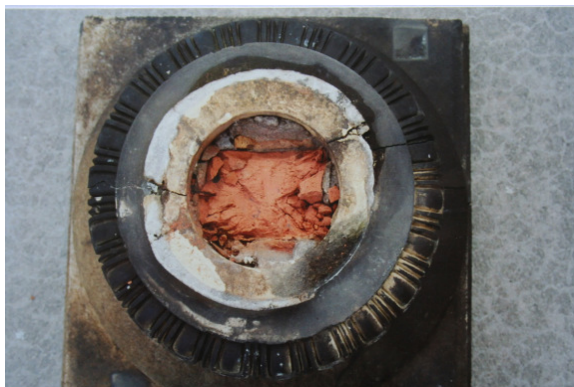
Abb. 98: Sockel vor mechanischer Reinigung

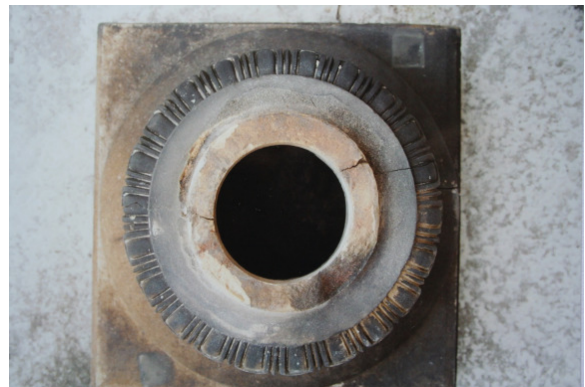
Abb. 99: Sockel nach mechanischer Reinigung

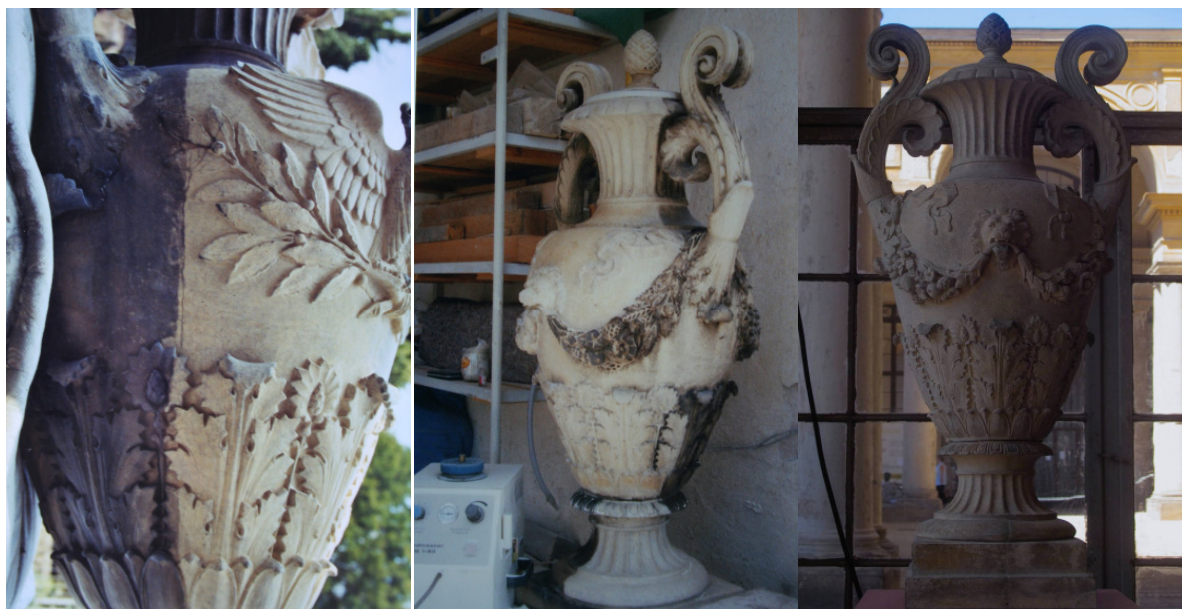
Abb. 101: Bearbeitungsphasen während der Reinigung des Amphorenkörpers

In länger feucht bleibenden Bereichen, in denen es zu erhöhter Deposition von Schadstoffen kommt, wie an Riss- und Tropfkanten, konnten die schwarzen Ablagerungen nur sukzessive durch eine längere Verweildauer des Partikelstrahles gedünnt werden. Aufgrund der unterschiedlichen Verschmutzungszustände der Terrakottaoberflächen waren die einzelnen Vasen mit einem unterschiedlich hohen Arbeitsaufwand zu reinigen.

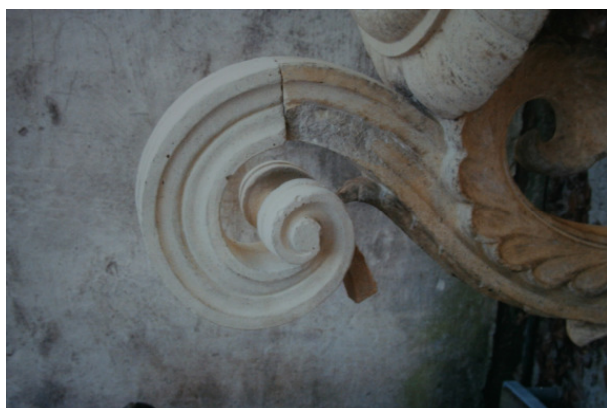
Abb. 104: Formergänzung (Ansatz Kunststeinvolute)

Die zu bearbeitenden Vasen wiesen eine Reihe von fehlenden plastischen Details und kleineren Fehlstellen durch Ausplatzungen auf. Die Einheitlichkeit der Dekorformen gestattete eine Ergänzung der verlorengegangenen Teile auf der Grundlage von Abgüssen analoger Teilbereiche. Hierzu wurden Abformungen mit Silikonkautschuk vorgenommen und Abgüsse mit einem für Terrakottaersatz geeigneten mineralischen Gußmörtel hergestellt. Als Material für die Ergänzungsstücke wurde eine Abgussmasse verwendet, die im Zuge einer Diplomarbeit über Zementstuckergänzung an der FH Potsdam entwickelt worden war (Rezeptur s.u.).

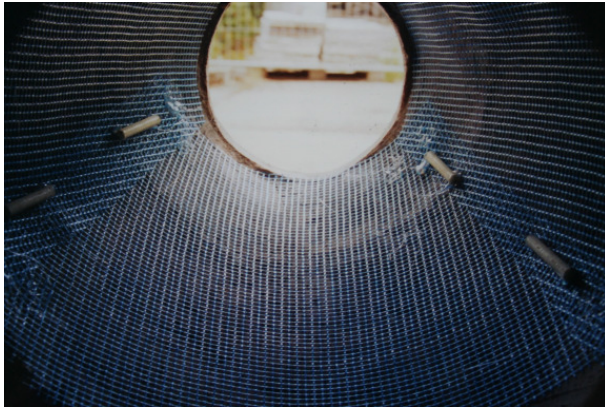
Abb. 109: Innenlaminierung des Vasenkörpers

Um Vasenkörper und –Fuß fest miteinander zu verbinden, wurde zunächst eine Verklebung der beiden Teile vorgenommen. Da die Klebefläche sehr klein ist, werden die Teile zusätzlich durch eine Edelstahlstange gegeneinander verschraubt. Das untere Widerlager dieser Schraubverbindung bildet eine Edelstahlplatte an der Plinthenunterseite. Um eine bessere Kräfteverteilung zu erreichen und einer punktuellen Übertragung von Windlasten auf die bereits geschwächte Gefäßwandung im unteren Teil des Vasenkörpers entgegenzuwirken, wird die Stange im oberen Teil der Vase durch eine Grobkiesfüllung gekontert, die mit einer dünnen Mörtelschicht abschließt. Da eine starre Verbindung von Füllung und Gefäßwandung vermieden werden soll, wurde bewusst eine lose Kiesschüttung gewählt und die Mörtelschicht nicht bis an die Gefäßwandung geführt. Ein Ausbrechen bereits angerissener Teilbereiche wird durch eine Laminierung mit Kunststoffgaze im Inneren der Vase verhindert werden.

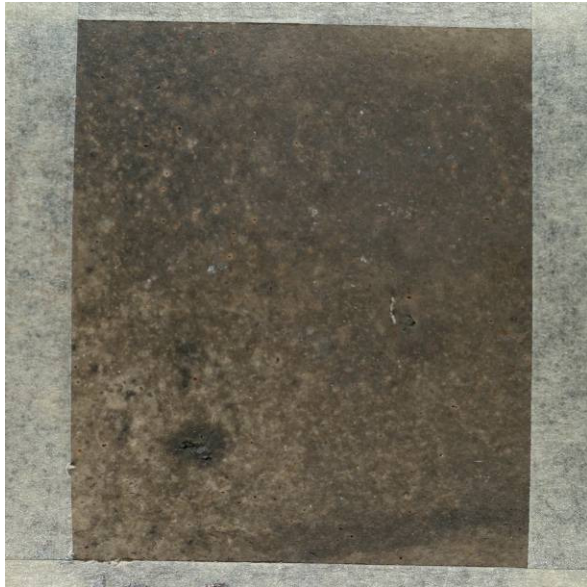
Testfläche 43 a I - Vorzustand

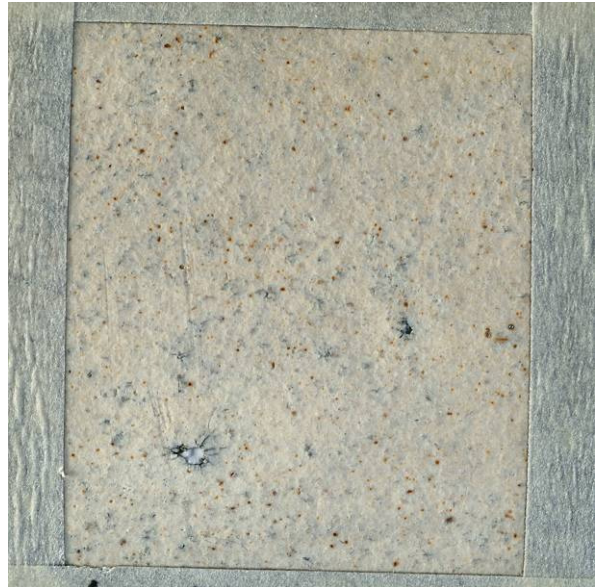
Testfläche 43 a I - Nachzustand
