# Modellhafte Entwicklung von Monitoring- und Evaluierungsverfahren für geschädigte Wandgemälde

# Modellhafte Entwicklung von Monitoring- und Evaluierungsverfahren für vor mehr als 25 Jahren untersuchte und restaurierte, durch anthropogene Umwelteinflüsse geschädigte Wandgemälde

H. Berling, H. Juling, K. Petersen, A. Stahlbuhk, M. Steiger, S. Taubert

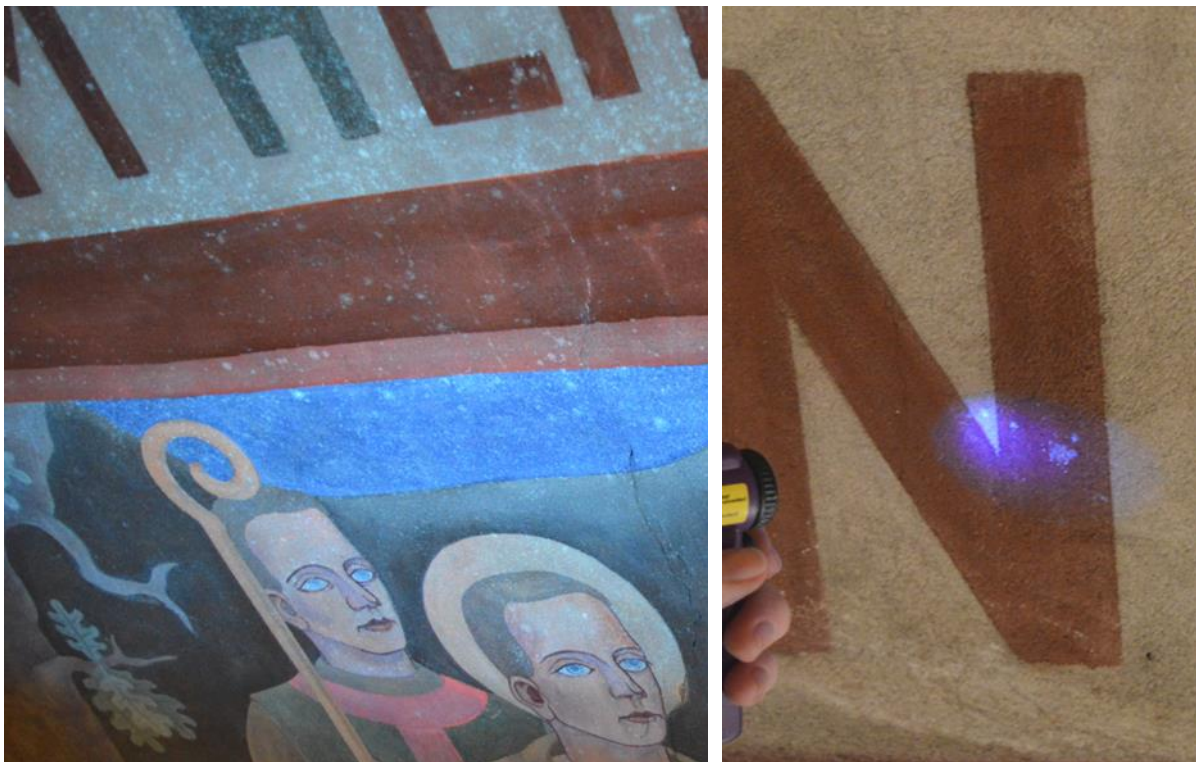
Ohne Hinzufügen eines Fluoreszenzfarbstoffs kann so z. B. im Verlauf von Monitoring-Untersuchungen auch eine weitere Ausbreitung eines Befalls dokumentiert werden. Die Ausmalung der Kuppel in St. Joseph, Osnabrück, wäre hier ein vielversprechendes Beispiel, da die Besiedlung in dem hier gezeigten Schriftband auch bei nicht optimalen Aufnahmen ein punktgenaues Wiederfinden der Kolonien und somit sogar ein Auszählen ermöglicht, das dann eine Veränderung eindeutig und quantifizierbar belegt (Abb. 1-8 bis Abb. 1-9).

Abb. 1-9 und Abb. 1-10: Fluoreszierende Kolonien und Detailaufnahme.

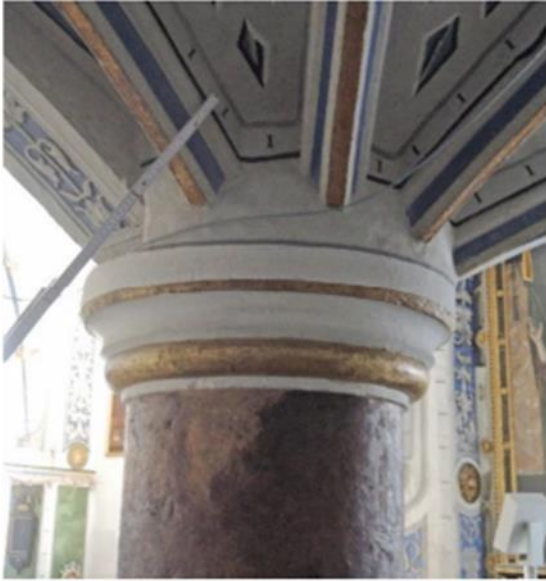
Abb. 1-11: Schlosskapelle Celle, Tageslicht.

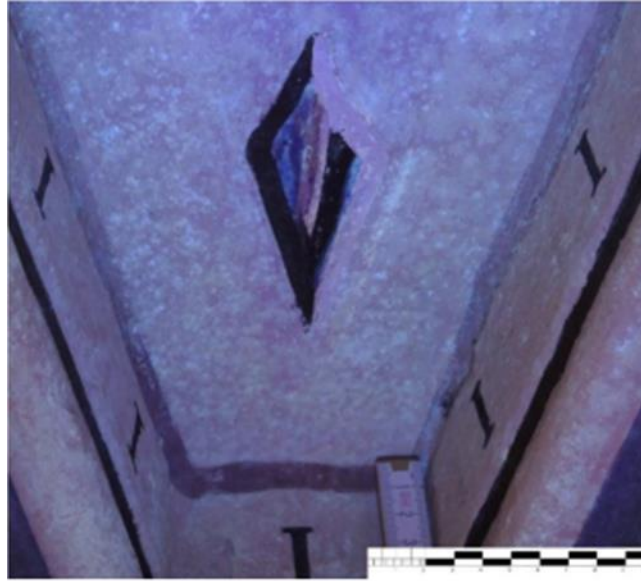
Abb. 1-12: Schlosskapelle Celle, UV-Aufnahme.

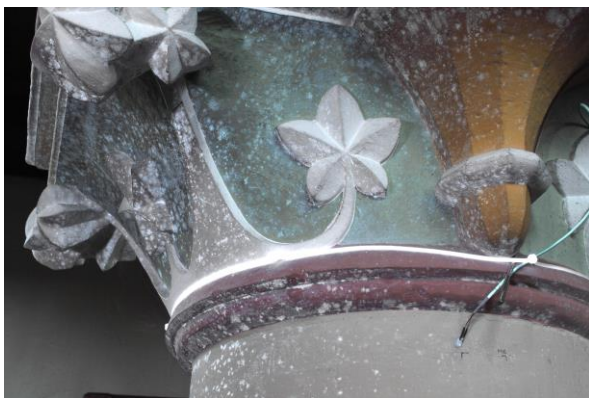
Abb. 1-14: Dellingsen, Kapitel mit Schimmel, UV-Anregung.

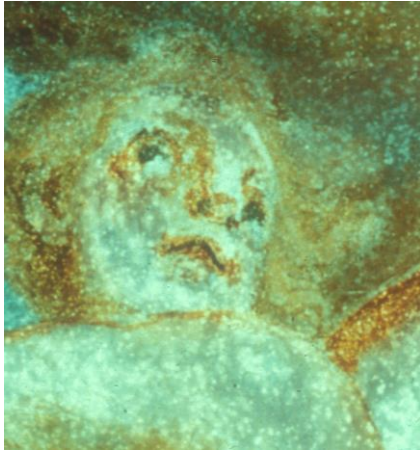
Allerdings ist auch bei dieser Untersuchungsform zunächst sicherzustellen, dass die Fluoreszenz auf Schimmelkolonien zurückzuführen ist. Im Zusammenhang mit Untersuchungen an dem Deckengemälde in der Wies Kirche in Steingarden wurde auch belegt, dass von Fliegen auf dem

Abb. 1-16: Deckengemälde, UV-Anregung (Foto Butz, Bayerischen Landesamts für Denkmalpflege, BLfD).

Gemälde abgesetzte Exkremete ebenfalls eine Eigenfluoreszenz aufweisen. Diesem Phänomen wurde inzwischen in mehreren Abschlussarbeiten an verschiedenen Hochschulen nachgegangen.<sup>[11],[12]</sup> Im Fall der Wies konnten jedoch aus den betroffenen Bereichen zudem unter UV-Anregung fluoreszierende Isolate kultiviert werden.

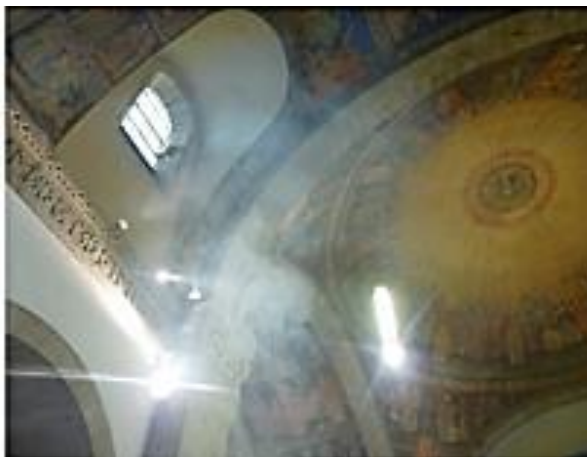
Im Beispiel der Ausmalung in der Kuppel von St. Joseph, Osnabrück zeigt sich, dass sich auch durch Öffnen der fraglichen Fenster keine Luftbewegung im Bereich der Kuppel und somit an der dort ausgeführten Malerei einstellt (Abb. 1-25 und Abb. 1-26).

Die Bewegung des künstlich erzeugten „Nebels“ verdeutlicht, dass die Malerei in der Kuppel von der Luftbewegung nicht beeinflusst wird, was auch bei eingeschalteter Lüftung so bleibt. Die Auswirkung einer Zwangslüftung über die Fenster dürfte daher kaum zur Verbesserung der Situation in der Kuppel beitragen. Diese Form der Untersuchung kann vorab klären, ob Investitionen zur Beeinflussung der Luftbewegung überhaupt zielführend sein können und im Zweifelsfall Eingriffe mit erheblichen Folgen für das Objekt und entsprechenden Kosten vermeiden.

Abb. 1-25: Nebelversuch bei eingeschalteter Lüftung belegt, dass der „Nebel“ nicht in die Kuppel gelangt (a).

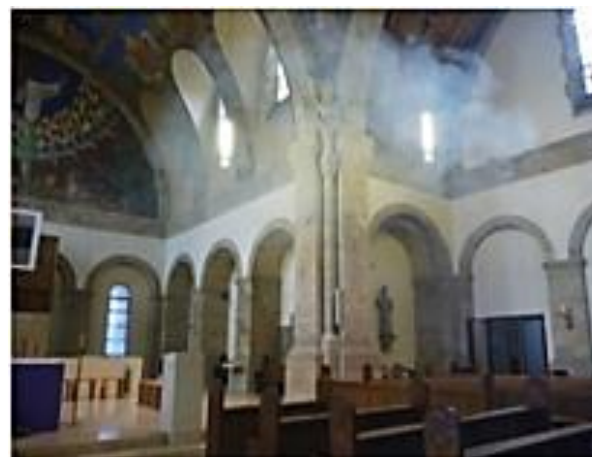
Abb. 1-26: Nebelversuch bei eingeschalteter Lüftung belegt, dass der „Nebel“ nicht in die Kuppel gelangt (b).

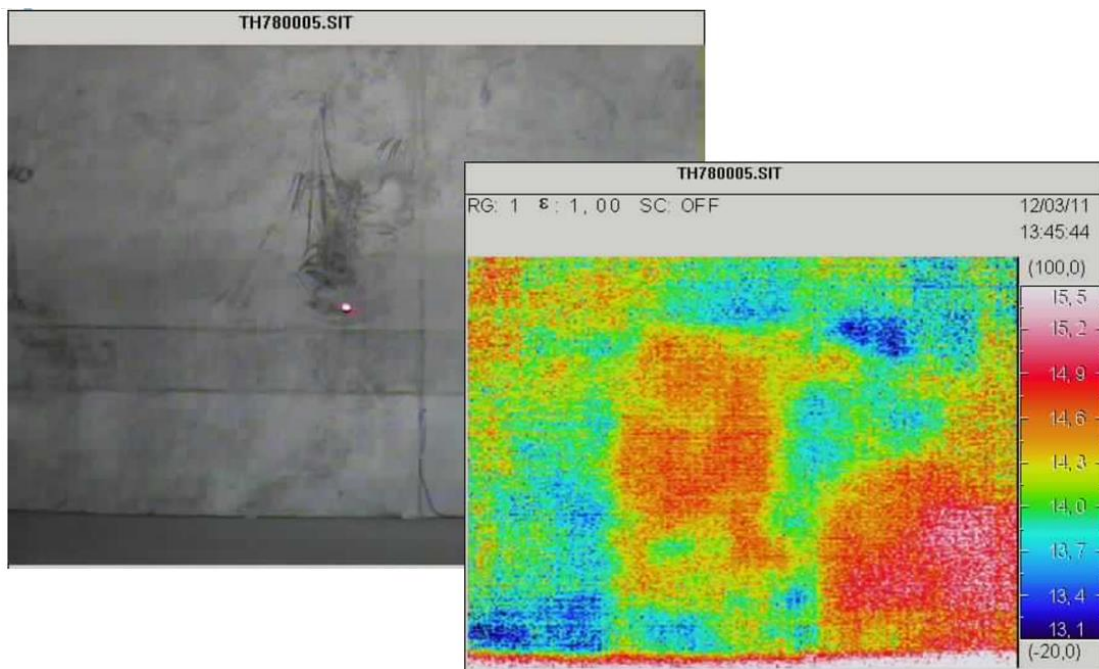
Als Beispiel sei hier eine Aufnahme der Wandmalerei in St. Martin, Greene gezeigt (Abb. 1-28), die inhomogene Bereiche der Westwand zeigen, die gegebenenfalls hier mit einer erfolgten Verpressung im Zusammenhang stehen könnten. Ebenso markieren sich in der Schlosskapelle in Celle – hier allerdings für die Ausstattung – kühlere Bereiche, die in dem Fall die stärkere Schimmelentwicklung erklären (Abb. 1-29).

Abb. 1-28: Thermografieaufnahme abweichender Obeflächentemperaturen St. Petri, Greene.

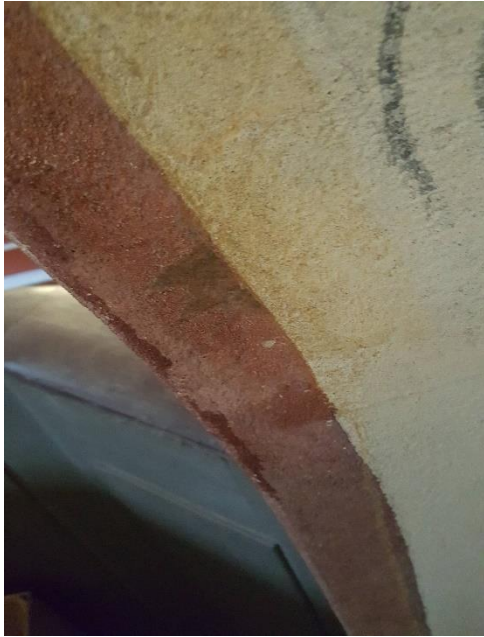
Abb. 2-13: Glanzsstelle.

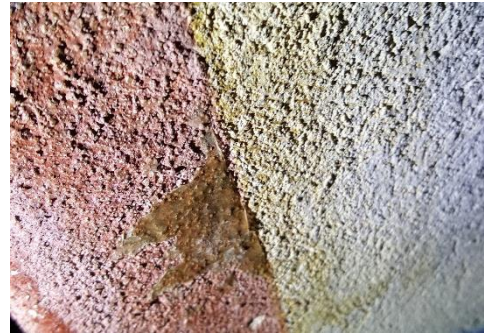
Abb. 2-14: Detail Glanzstelle.

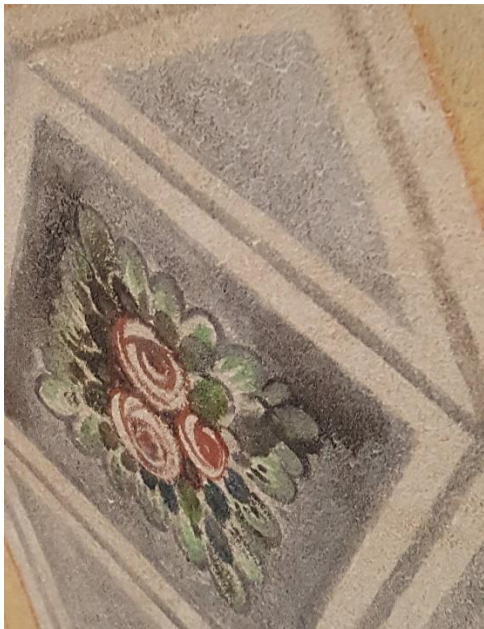
Abb. 2-15 Glanzstelle, Gurtbogen.

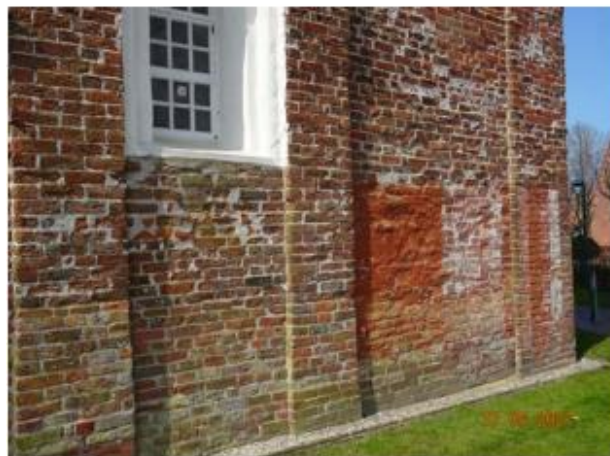
Abb. 3-2: Stark angegriffenes Ziegelmauerwerk mit weiteren testflächen für teils weniger auffällige Schlämmen.

Detailuntersuchungen ausgewählter Bereiche unter Gerüststellung ergaben eine insgesamt zufriedenstellende Beurteilung des Malereizustands.

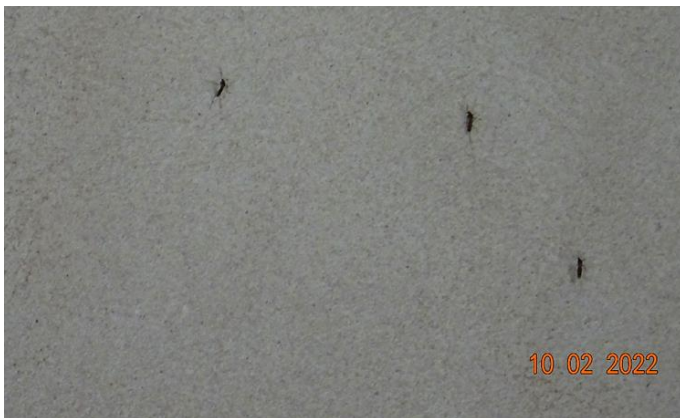
Auch das Vorkommen von überwinterten Mücken auf den Architekturoberflächen (Abb. 3-4) kann längerfristig zu einem Problem werden, da anderenorts nachgewiesen werden konnte, dass abgestorbene Mückenkadaver von Schimmelpilzen als Nahrungsquelle genutzt werden und somit die Anfänge auch der Besiedlung der Oberflächen selber eingeleitet werden könnte.

Abb. 3-4: Mücken auf Architekturoberfläche.

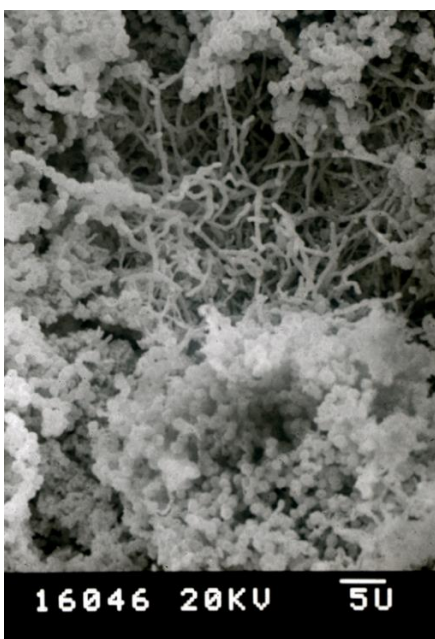
Die in den durch die damaligen Kalkkaseinhinterspritzungen bedingten Besiedlungen in den so mit Nährstoffen versorgten Bereichen der Kalotte (Abb. 3-5), ließen sich nicht mehr wahrnehmen.

Abb. 3-5: Altzustand Putzunterseite, hinterspritzt.

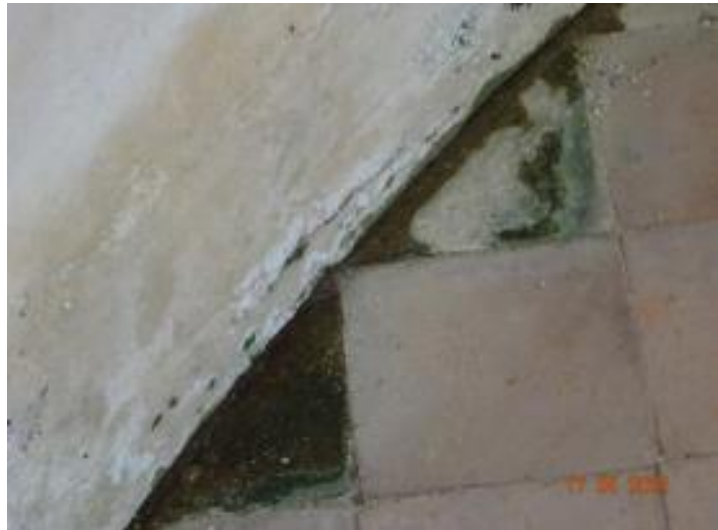
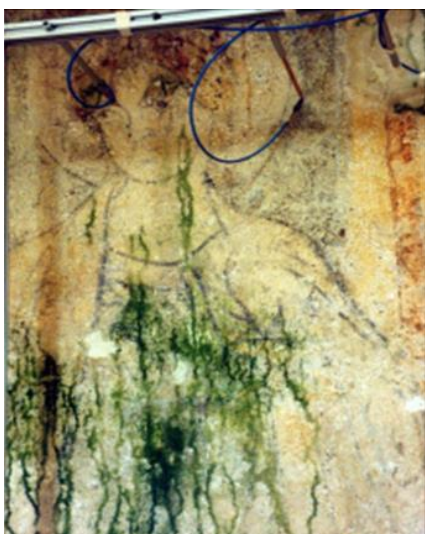
Die ehemals deutlich vergrüneten Läufer, besonders ausgeprägt im Apostelband, – resultierend aus den veränderten Feuchteverfügbarkeiten auf den aus den Injektionslöchern herausgelaufenen Kalkkaseinhinterspritzungen – sind nicht wieder aufgetreten, nachdem im Zuge der Restaurierungsmaßnahmen Mitte der 1990er Jahre diese Kaseinläufer abgenommen worden waren (Abb. 3-7 und Abb. 3-8).

Abb. 3-7: Apostelband, Altzustand (Foto: T. Trapp).

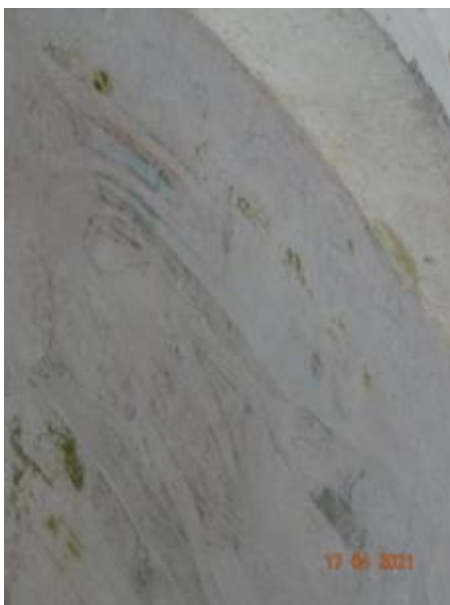
Erheblich störender als im Sockelbereich fielen jedoch extreme Vergrünungen bis in den Bereich der Mandorla hinein ins Auge, die sich im gesamten oberen Chorbereich zeigen (Abb. 3-10 bis Abb. 3-13).

Abb. 3-10: Vergrünung in der Kuppel.

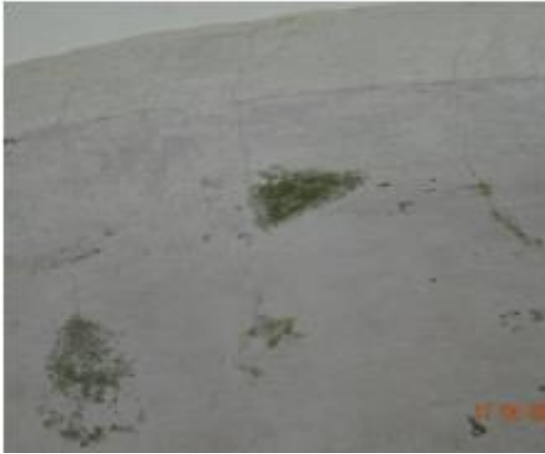
Abb. 3-12: Vergrünung am Gurtbogen.

Insbesondere wegen der teils die Malerei nachbildenden Vergrünungen (Abb. 3-11) wurde vermutet, dass in den betroffenen Bereichen gegebenenfalls Reste der seinerzeit nachgewiesenen Oberflächenfixierungen – vermutet wurde hier ein Acrylat – erhalten sind, die Feuchte speichern und diese den Mikroorganismen zur Verfügung stellen können, wie seinerzeit für die bereits angesprochenen Kaseinläufer gefunden.

Eine Einschränkung muss hier jedoch für die Algenbesiedlung gemacht werden, der Zustand der darunter befindlichen Oberflächen wäre durch vorsichtige Reinigungsproben (Abnahme der Beläge) zu bewerten.

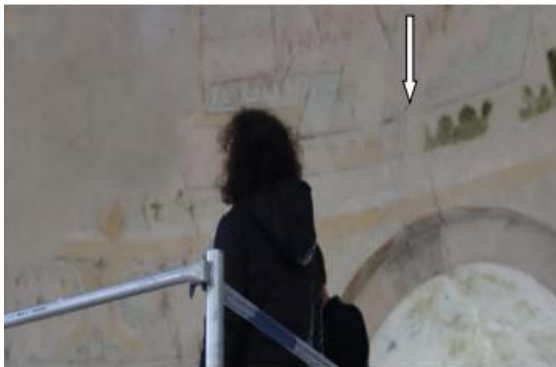
Abb. 3-14: Übersichtsaufnahme Rissbereich.

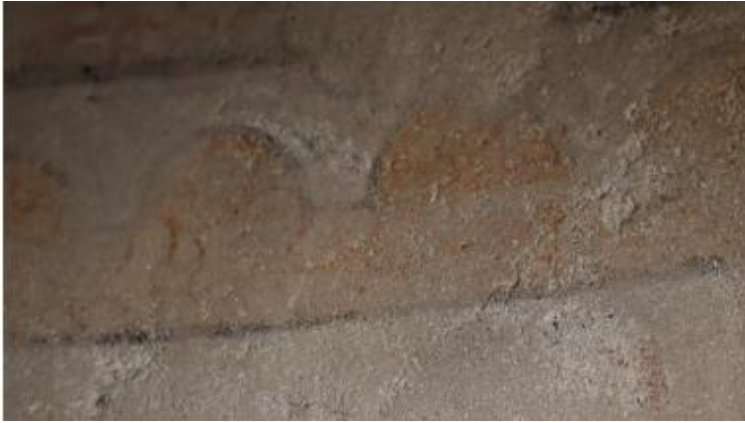
Abb. 3-16: Bereich links vom Riss ohne Vergrünung unter Tageslicht.

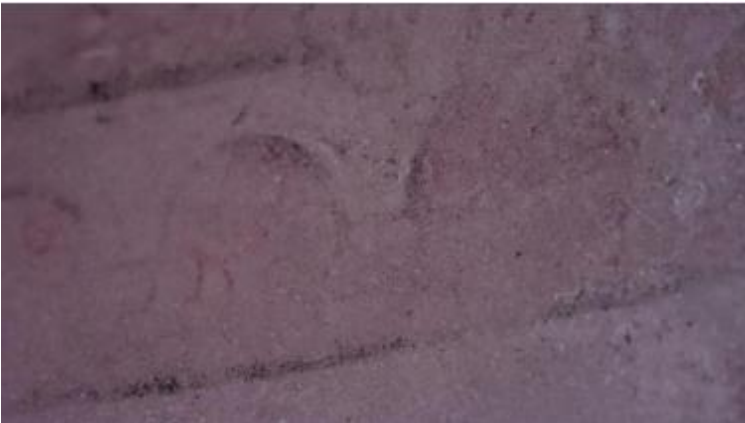
Abb. 3-17: Bereich aus Abb. 3-16 mit LED-Anregung.

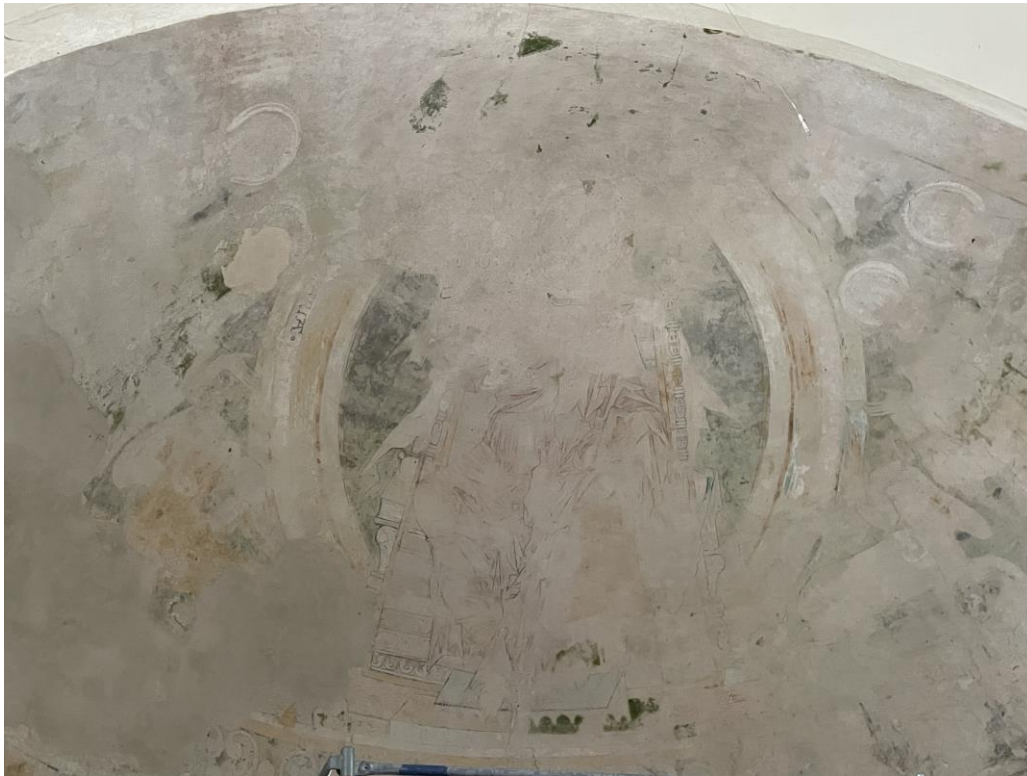
Zwei weitere Putzproben wurden aus dem Bereich der Malerei entnommen. Der in Abb. 3-21 gezeigte Ausschnitt der Malerei zeigt deutlich das abgesetzte, grünlich verfärbte Ornament. Sowohl in Bezug auf Mikrobiologie als auch auf Salze sollte eine Probe des grünen Bereichs mit einer aus einem nicht verfärbten Bereich verglichen werden. Die Untersuchung der Proben hat jedoch auch einen anderen Zweck – es können die zuvor besprochenen Proben aus dem Bereich unter der Wandmalerei kurz oberhalb des Bodens und die aus dem Bereich der Malerei mit den Beschreibungen aus früheren Berichten verglichen werden.

In Abb. 3-22 ist links das Ergebnis der *ECOS*-Berechnung für die Probe mit und rechts für jene ohne Algenbewuchs dargestellt. Die Gipsgehalte waren gering, ferner lagen Mischungen des Typs II vor, mit einem höheren Gehalt an Calcium- als an Sulfat-Ionen. Die Ergebnisse zeigen in beiden Fällen eine kritische Kristallisationsfeuchte von 67 % (gemeinsame Deliqueszenzfeuchte: 28 %). Im Kristallisationsverlauf zeigen sich die gleichen auskristallisierenden Salzphasen, jedoch teilweise bei unterschiedlichen Kristallisationsfeuchten. Der Salzgehalt in der Probe aus dem Bereich mit grünem Bewuchs weist zudem einen höheren Salzgehalt mit verhältnismäßig mehr Kalium- und Calcium-Ionen auf, das Verhältnis zwischen Nitrat- und Chlorid-Ionen ist in beiden Fällen gleich.

Abb. 3-21: Foto der Probenahmestelle im Bereich der Malerei (Apsis Putz mit und ohne Algenbewuchs).

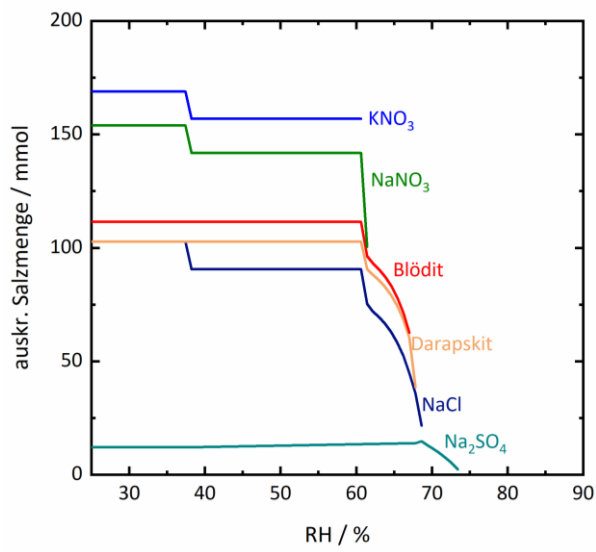
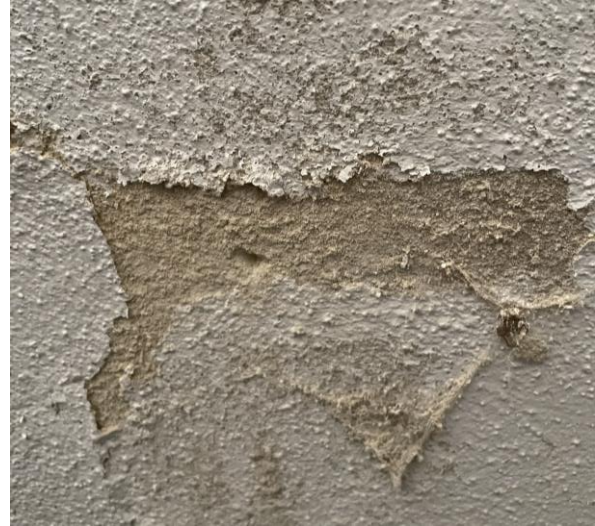
Um einen weiteren Blick auf die Versalzungssituation im Bereich des Haupthauses der Kirche zu werfen, wurde auch der Bereich hinter der Orgel auf einer Empore betrachtet (Westwand der Kirche). Abb. 3-23 zeigt den Bereich, in dem eine Probe abblätternden Putzes und Salzausblühungen entnommen wurde sowie das Ergebnis der *ECOS*-Berechnung mit den Werten der Ionenanalyse dieser Proben. Calcium- und Sulfat-Ionen machten bereits 5.3 Gew.% der Probe aus. Wird Gips aus dem Gemisch herausgerechnet, verbleibt eine Mischung des Typs I, die kritische Kristallisationsfeuchte liegt bei 74 % RH.

Abb. 3-23: Ergebnis der *ECOS-Runsalt* Berechnung aus den Werten der Ionenanalyse (20 °C, links) zur Probe aus dem Bereich hinter der Orgel (Foto der Entnahmestelle rechts).

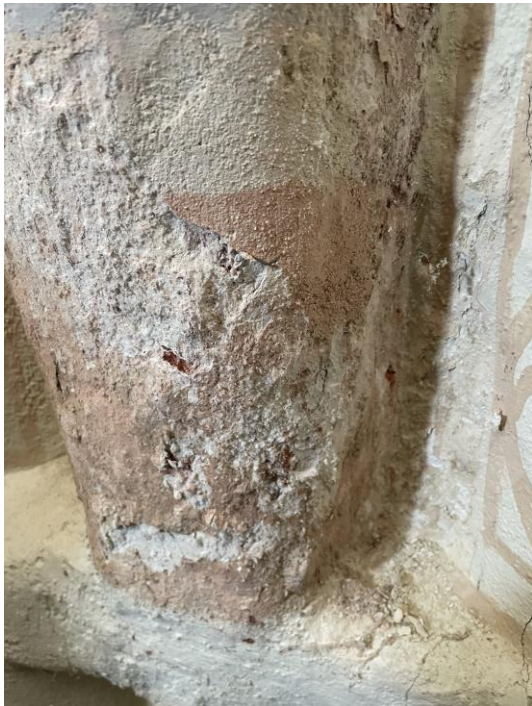
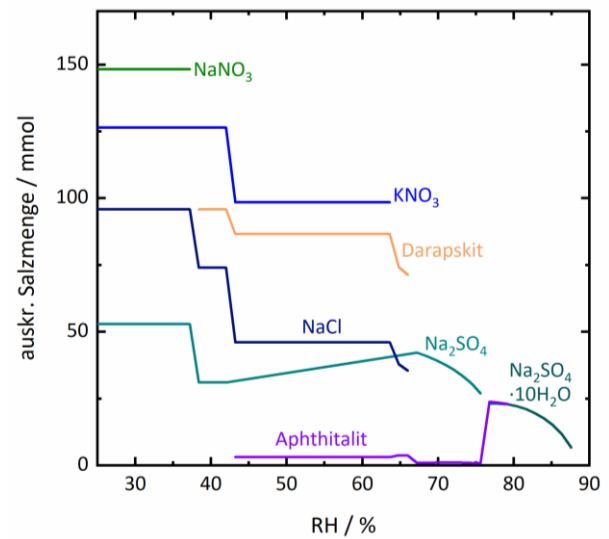
Zudem wurden zwei Proben (Salzausblühungen) aus dem Bereich der Gurtrippe (Nordwest, Abb. 3-24) entnommen, wobei eine der Proben einen Kationenüberschuss von 94 % bei gleichzeitig hohen Natriumgehalten aufwies, was auf das überweiegende Vorliegen von Natriumcarbonat schließen lässt. Für die andere Probe ergab sich ebenfalls ein Gemisch des Typs I mit einer kritischen Kristallisationsfeuchte von 88 % RH.

Abb. 3-24: Foto der Gurtrippe (links) und Ergebnis der *ECOS-Runsalt* Berechnung aus den Werten der Ionenanalyse (20 °C, rechts) einer Salzprobe aus dem links gezeigten Bereich.

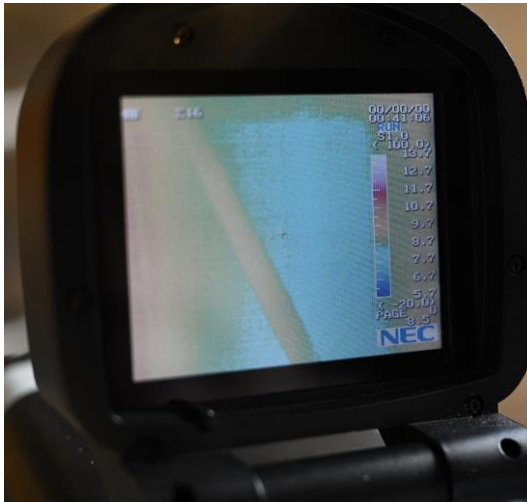
Abb. 4-5: IR-Aufnahme NO-Ecke mit starkem OF-Temperaturabfall zur Gebäudeecke (NO, rechts) hin.

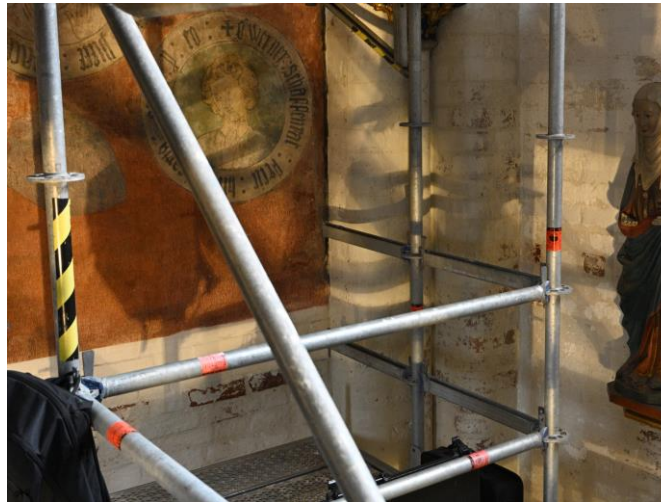
Abb. 4-6: Kunstlicht-Aufnahme NO-Gebäudeecke.

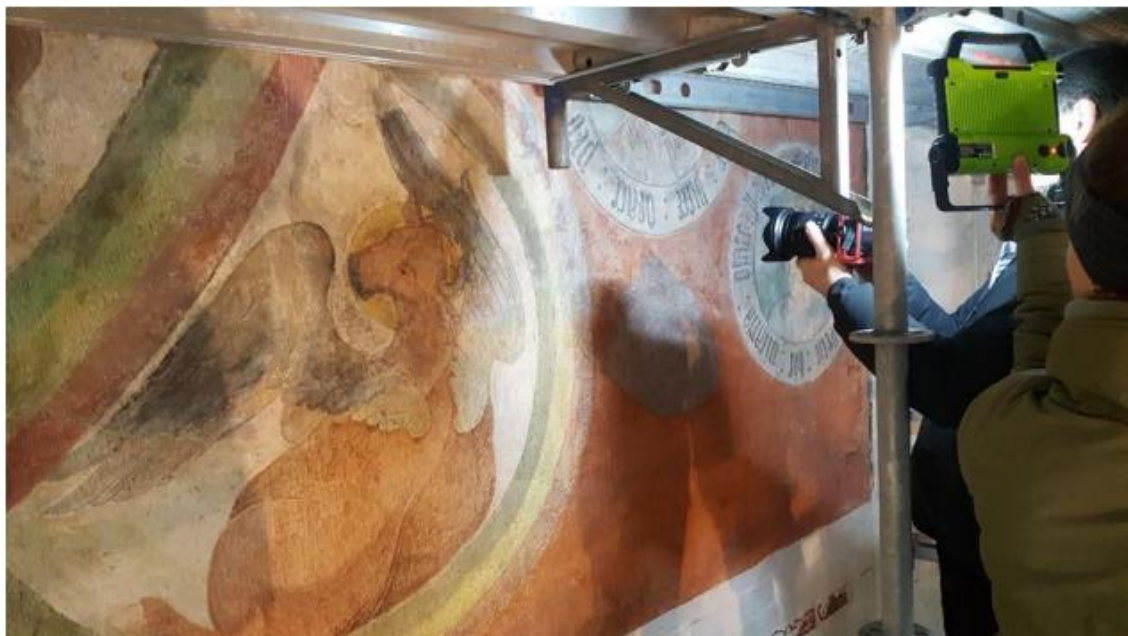
Abb. 4 8: Heiligen-Geist-Hospital Lübeck, Abgleich der Situation an originalen und überarbeiteten Bereichen.

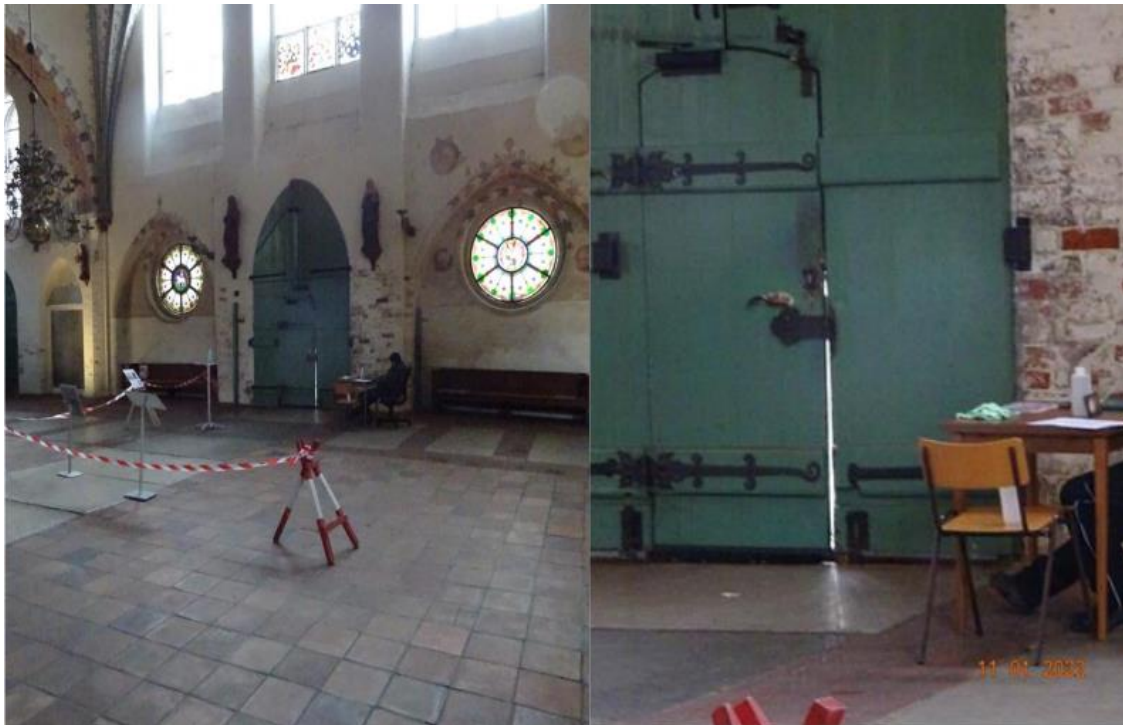
Ebenso wurde darauf hingewiesen, dass die Malereien offensichtlich stark dem Außenklima ausgesetzt sind. Obwohl die Aufsichtsperson für das Objekt an einem Platz direkt neben der Eingangstür saß, zeigte sich, dass diese Tür nicht schließt, sondern einen deutlichen Spalt aufwies (Abb. 4-8).

Abb. 4-8: Heiligen-Geist-Hospital Lübeck, Arbeitsplatz der Aufsichtsperson bei „geschlossener“ Eingangstür.

Klimadaten 16.10.2015 – 07.01.2022 (Original im Anhang): Hier werden keinesfalls zuträgliche Temperaturunterschiede zwischen 2.6 und 28.5 °C und Unterschiede in der relativen Feuchte zwischen 31.6 und 92.6 % dokumentiert. Es erfolgten erste Diskussionen zu Möglichkeiten, hier wie auch an den beiden anderen nicht geöffneten Eingangstüren eine Art Schleusensystem zu installieren, um hier den Einfluss des Außenklimas zu minimieren.

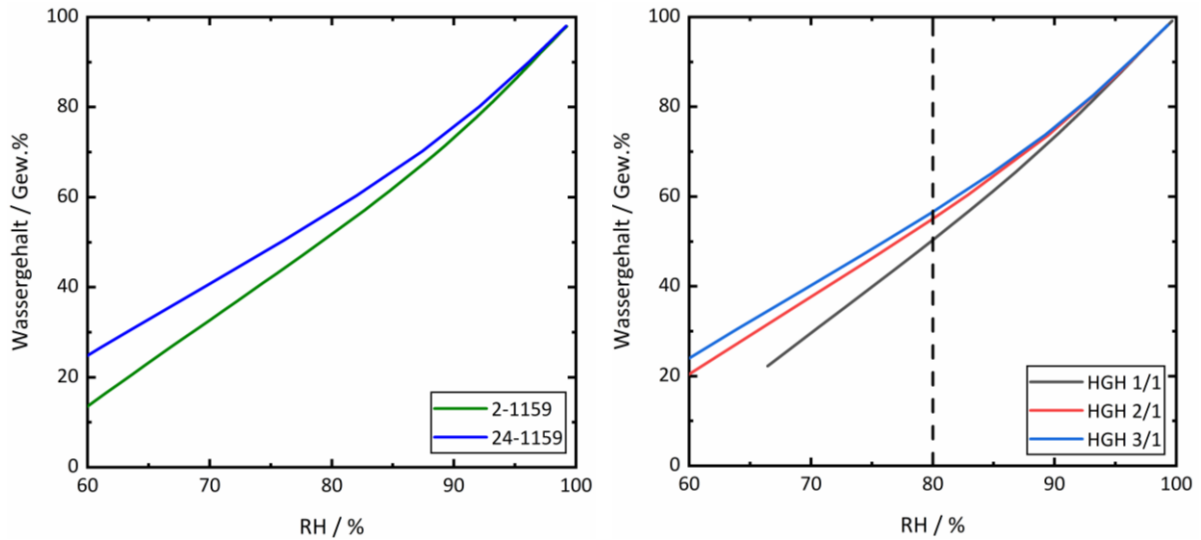
Das Ergebnis ist in Form der Auftragung des Wassergehalts in Gewichtsprozent gegen die relative Luftfeuchtigkeit in Abb. 4-10 (links) dargestellt. Es zeigt sich, dass die aufgenommene Wassermenge mit ansteigender relativer Luftfeuchtigkeit schnell ansteigt, so dass bereits um 80 % RH eine Sättigung des Porenraumes mit Salzlösung möglich ist. Der Vergleich der Wasseraufnahme beider Proben weist nur geringe Unterschiede auf. Der höhere Wassergehalt bei der Probe 24-1159 lässt sich auf den höheren Anteil an Chlorid- im Vergleich zu Nitrat-Ionen bei nahezu identischer Kationenzusammensetzung erklären. Somit ist die Löslichkeit im Vergleich zur Probe 2-1159 geringer und eine größere Wassermenge wird nach Überschreitung der kritischen Kristallisationsfeuchte zum Auflösen der Salze benötigt, so dass ein höherer prozentualer Wasseranteil resultiert.

Ebenfalls die Proben HGH 1/1, 2/1 und 3/1 der Bohrkern-Entnahme 1995<sup>[48]</sup> wurden hinsichtlich der hygroskopischen Wasseraufnahme untersucht (Abb. 4-10 rechts, Ionengehalte in Tab. 4-2). Die gestrichelte Linie in Abb. 4-10 markiert die hygroskopische Wasseraufnahme bei 80 % RH. Die hygroskopische Wasseraufnahme der Probe HGH 1/1 ist geringer als die der beiden anderen Proben, welche sich wiederum aufgrund einer ähnlichen Ionenzusammensetzung kaum voneinander unterscheidet. Zurückzuführen ist dies auf eine etwas höhere kritische Kristallisationsfeuchte der Probe HGH 1/1. Diese Proben wurden 1995 auch gravimetrisch bezüglich der Sorptionsfeuchte untersucht. Dabei erfolgte eine Lagerung bei 40 und 80 % RH und die Ermittlung der über die Gasphase aufgenommenen Wassermenge in Gewichtsprozent der Probenmasse. Im Falle der damals durchgeführten Untersuchung entspricht die Probenmasse der Summe der Masse des Baumaterials (im Falle der drei besprochenen Proben Putz) und der des enthaltenen Salzes. Bei 80 % RH wurden für die sorbierte Wassermenge Werte von 4.26, 14.7 und 10.6 Gew.% in der Reihenfolge HGH 1/1, 2/1 und 3/1 erhalten. Verglichen mit der berechneten hygroskopischen Wasseraufnahme ergibt sich auf den ersten Blick die Diskrepanz, dass die Wasseraufnahme der Probe HGH 3/1 nahezu identisch zu der der Probe 2/1 ist, die gravimetrische Untersuchung aber eine um 4 % geringere Wasseraufnahme als für die Probe 2/1 ergab. Zu begründen ist dies jedoch mit der unterschiedlichen Salzbelastung der Proben, so dass trotz ähnlicher Salzzusammensetzungen abweichende Wasseraufnahmen erfasst wurden.

Zusätzlich zu dem ermittelten Bereich der kritischen Kristallisationsfeuchte für die in den Wandgemälden vorgefundenen Salzzusammensetzung zwischen 54 und 62 % RH kann anhand der hygroskopischen Feuchteaufnahme verdeutlicht werden, dass erhöhte Werte der relativen Luftfeuchtigkeit zu einer Durchfeuchtung des Mauerwerks beitragen können. Auch eine starke Mauerwerksdurchfeuchtung kann Schadensprozesse begünstigen, beispielsweise einen mikrobiologischen Befall.

Abb. 4-10: Berechnete hygroskopische Feuchteaufnahme, dargestellt als Wasseraufnahme in Gewichtsprozent in Abhängigkeit der relativen Luftfeuchtigkeit. Links für Proben aus dem Bericht <sup>[47]</sup>, rechts für Proben aus <sup>[48]</sup>.

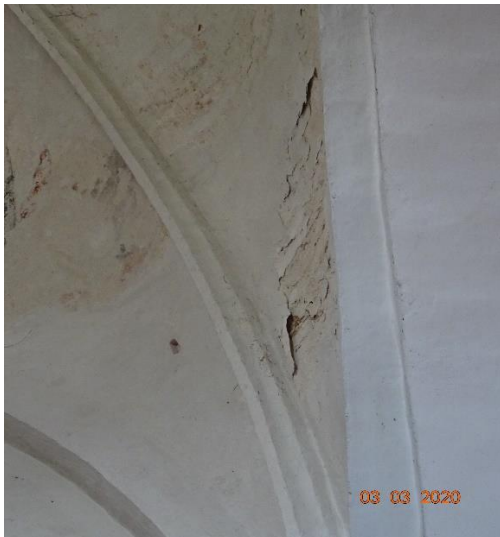
Im Gegensatz zu den drei bisher untersuchten Kirchen, zeigte sich dort keinerlei eindeutige Verbesserung der Situation. Besonders auffällig waren nach wie vor Putzausbrüche in allen Bereichen der Kirche, wie auch Ausbrüche der Ziegeloberflächen (z. B. am Altar; Abb. 6-1 bis Abb. 6-5). Wobei sich allerdings auch keine negative Veränderung beobachten ließ.

Abb. 6-2: Flächige Putzabplatzungen.

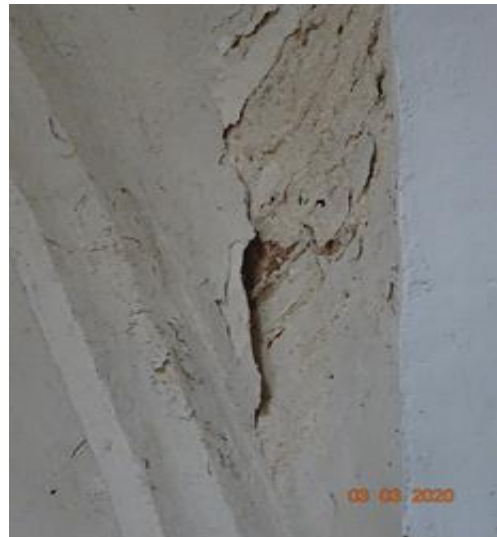
Abb. 6-3: Flächige Putzabplatzungen, Detail.

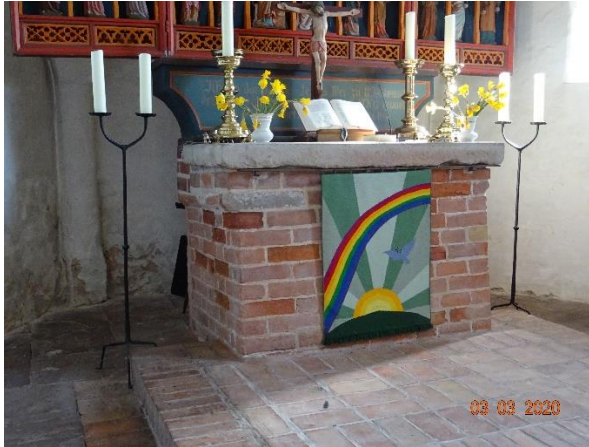
Abb. 6-4: Ausbrüche an Ziegeln.

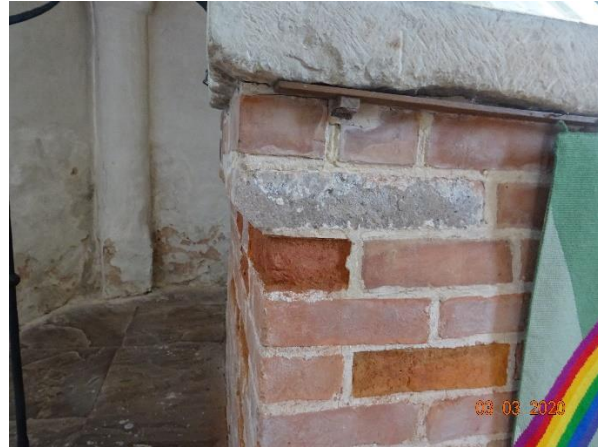
Abb. 6-5: Ausbrüche an Ziegeln, Detail.

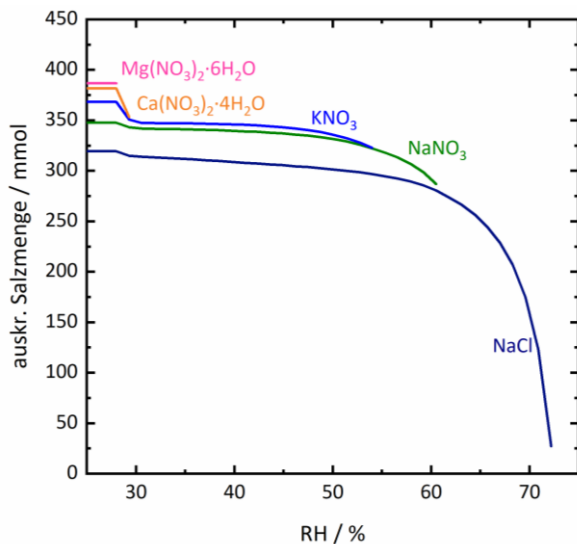
Die Salzbelastung war in den beiden Rieselpfen erwartungsgemäß deutlich höher, da es sich dabei um herabfallende Ausblühungen mit Materialfragmenten handelt. Eine der Proben wies einen höheren Gips- sowie etwas höhere Nitratgehalte auf. Der nach Abzug von Gips berechnete Kristallisationsverlauf und die auskristallisierenden Phasen sind jedoch in beiden Proben ähnlich, so dass in Abb. 6-9 nur der Verlauf für eine der Proben (K8\_6586) gezeigt ist. Hauptbestandteil ist auch hier Natriumchlorid, welches bei der kritischen Kristallisationsfeuchte von 72 % RH (bzw. 74 %, Probe 6021 aus <sup>[58]</sup>, entommen 1995) beginnt, auszukristallisieren.

Abb. 6-9: Ergebnis der *ECOS-Runsalt* Berechnung aus den Werten der Ionenanalyse (20 °C) für eine der 1995 entnommenen Rieselproben (Probe K8\_6586 aus [58]).

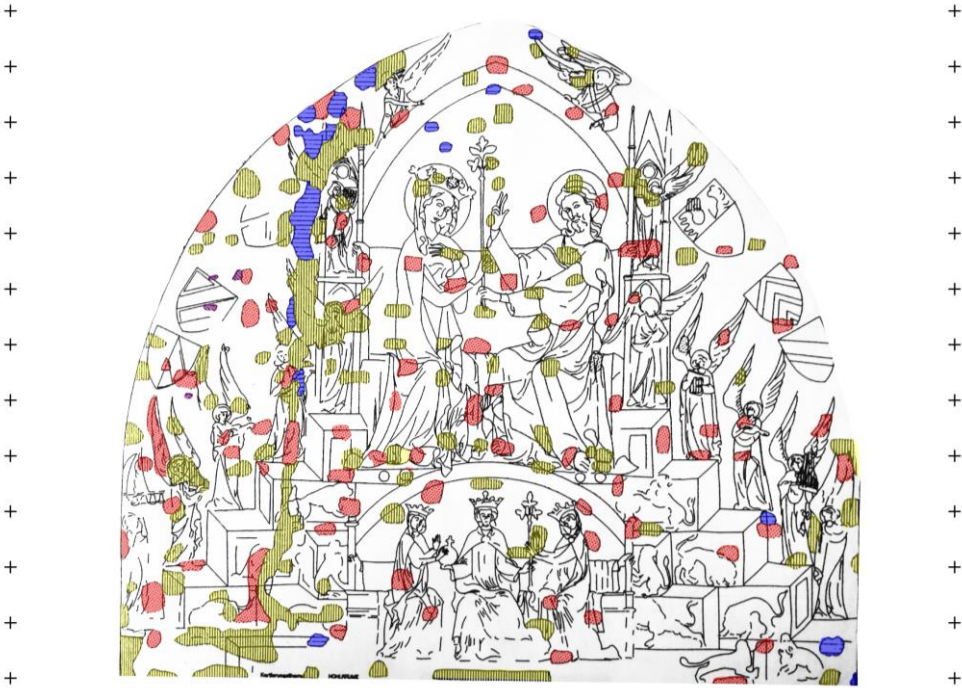
Abb. 7-3: 2023 > Die Kartierung von 1991 wurde digitalisiert, entzerrt und damit maßstäblich referenziert sowie digital nachkartiert (farbige Schadensklassen).
