*Maßnahmen zur Verminderung von
Bleikorrosion an Orgelpfeifen*

Laufzeit: 01.10.2016 – 31.12.2018

MPA Bremen / Leibniz-Institut für
Werkstofforientierte Technologien – IWT

Gefördert von der Deutschen Bundesstiftung Umwelt
und der Klosterkammer Hannover

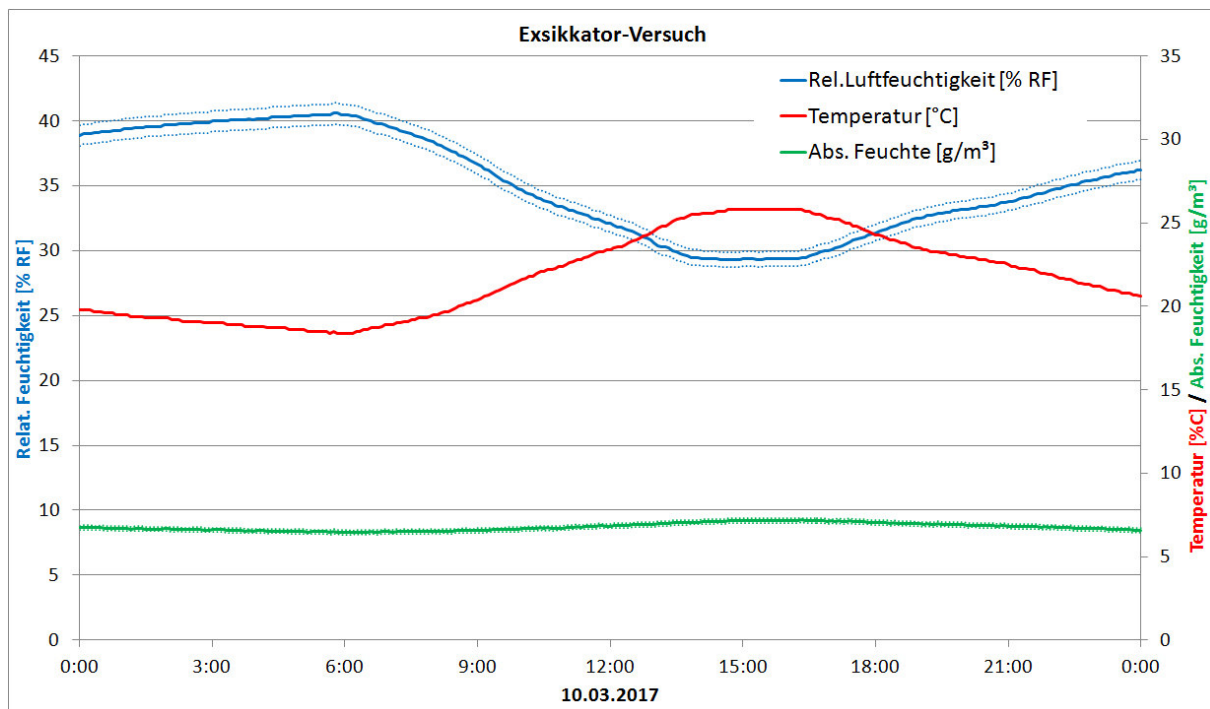
Abb. 1: Zusammenhang zwischen rel. Feuchtigkeit, absoluter Feuchtigkeit und Temperatur in einem geschlossenen System (Exsikkator)

Die Messung in Abb. 1 zeigt die Werte am 10.03.2017 von 0-24 Uhr. In dieser Zeit schwankt die Temperatur (rote Kurve) zwischen 18 °C in der Nacht und 25 °C am Nachmittag. Gleichzeitig schwankt die relative Feuchtigkeit (blaue Kurve) gegenläufig zwischen 40 % rF bei der tiefsten Temperatur und 29 % rF bei der höchsten Temperatur am Nachmittag. Die absolute Feuchtigkeit (grüne Kurve) bleibt über den gesamten Zeitraum nahezu konstant. Die geringen Schwankungen sind auf die Messungenauigkeiten des Feuchtesensors und den (allerdings sehr geringen) Absorptions- und Desorptionsprozess an den Glaswänden des Exsikkators zurückzuführen.

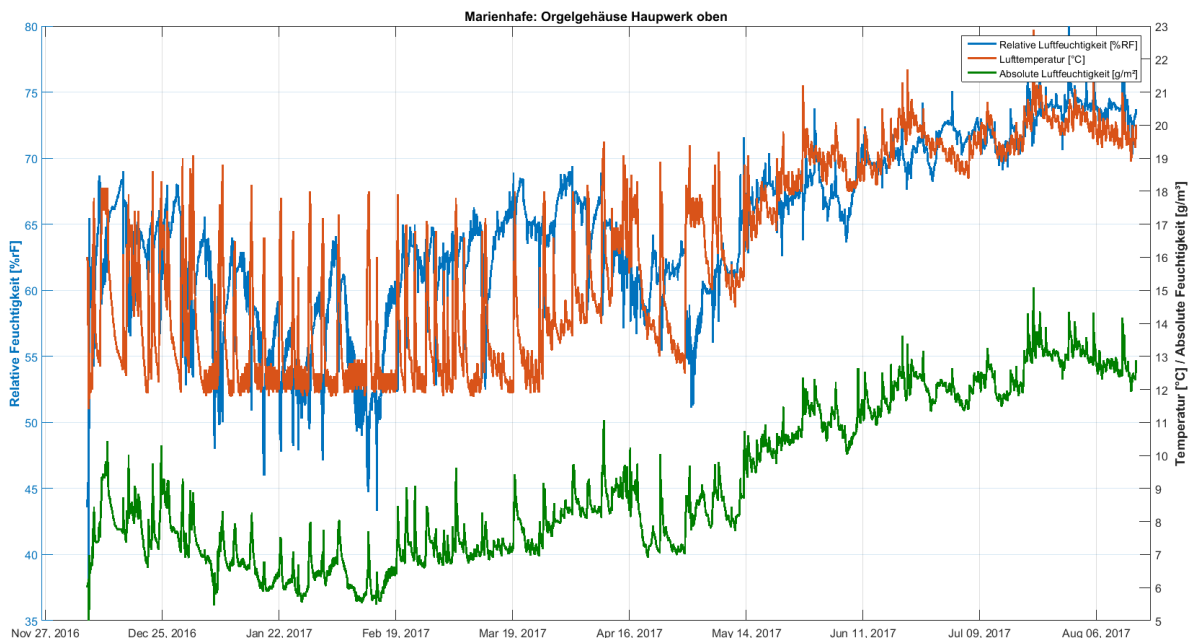
Exemplarisch sieht man an der Messung des Kirchenraum Marienhafe (Abb. 2) dass die absolute Feuchtigkeit (grüne Linie) im Winter bei $6\text{-}7 \text{ g/m}^3$ liegt und ab dem Mai auf bis zu 14 g/m^3 ansteigt. Im Windsystem der Orgel zeichnet sich der gleiche Verlauf kaum zeitverzögert, aber deutlich gedämpft ab (Abb. 3). Die Verhältnisse in der Orgel sind also vom Gleichgewicht der Klimasituation im Kirchenraum geprägt. Das bedeutet, dass der Klimatisierung der Kirche eine größere Aufmerksamkeit geschenkt werden muss, als bislang diskutiert.

Abb. 2: Raumklima im Orgelgehäuse in Marienhafe (Dez. 2016 – Aug. 2017)

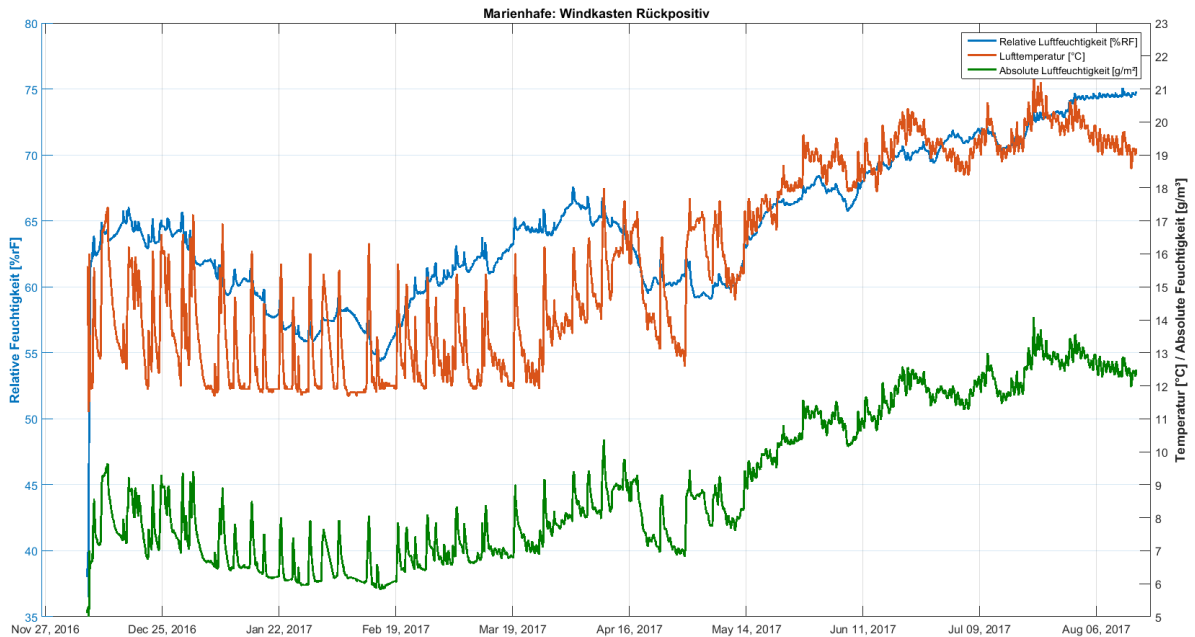
Abb. 3: Klima im Windkasten der Orgel in Marienhaf (Dez. 2016 – Aug. 2017)

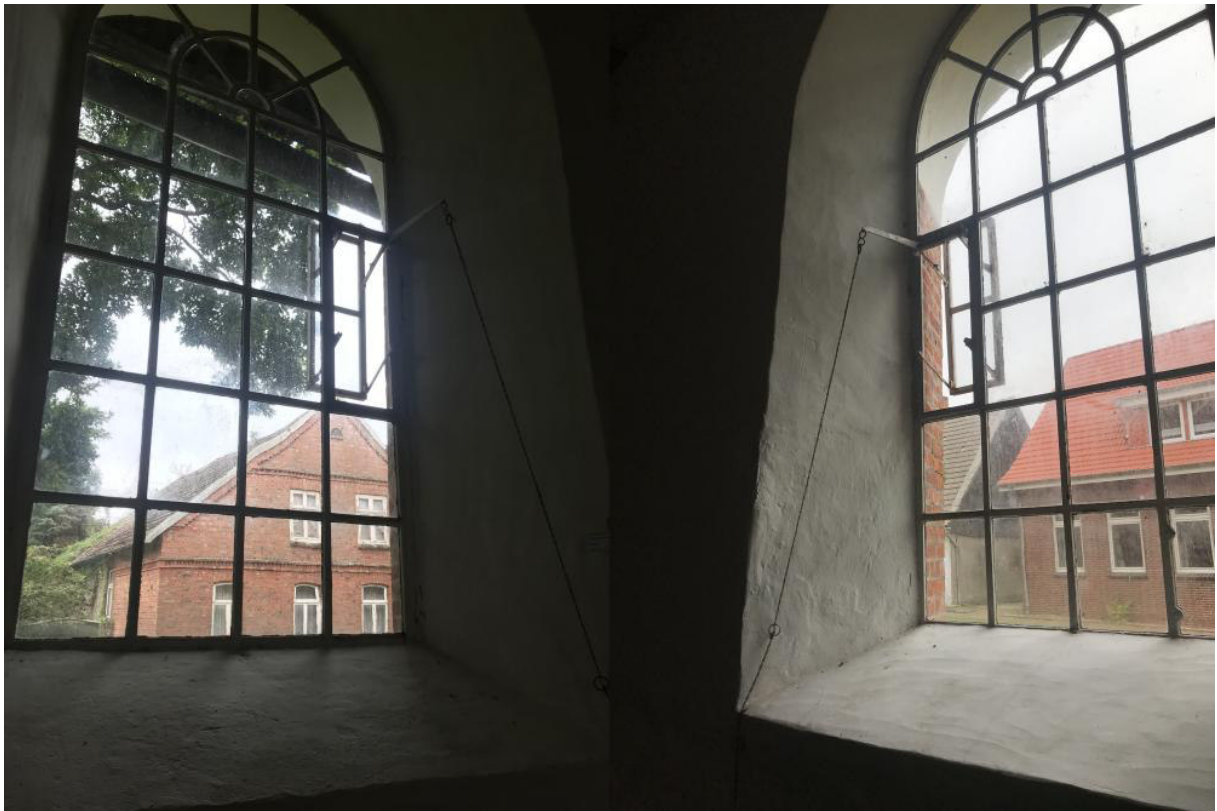
Abb. 5: Lüftungsfenster im Altarbereich an der Süd- (link) und Nord-Seite (rechts)

Als erste Maßnahme wurde empfohlen zunächst nach Gefühl die Fenster im Altarbereich zu öffnen, wenn das Außenklima trocken ist. Bei weiteren Besuchen der Kirche standen die Fenster immer offen, so dass von einer weitgehenden Dauerbelüftung auszugehen ist (Abb. 5).

Allein die Öffnung der Seitenfenster mit einer damit einhergehenden Querlüftung hat diesen Effekt bewerkstelligt. Eine automatische Regelung der Fensteröffnung durch Stellmotoren aufgrund von messtechnischem Vergleich der absoluten Feuchten Außen und Innen würde den Effekt noch positiv verstärken.

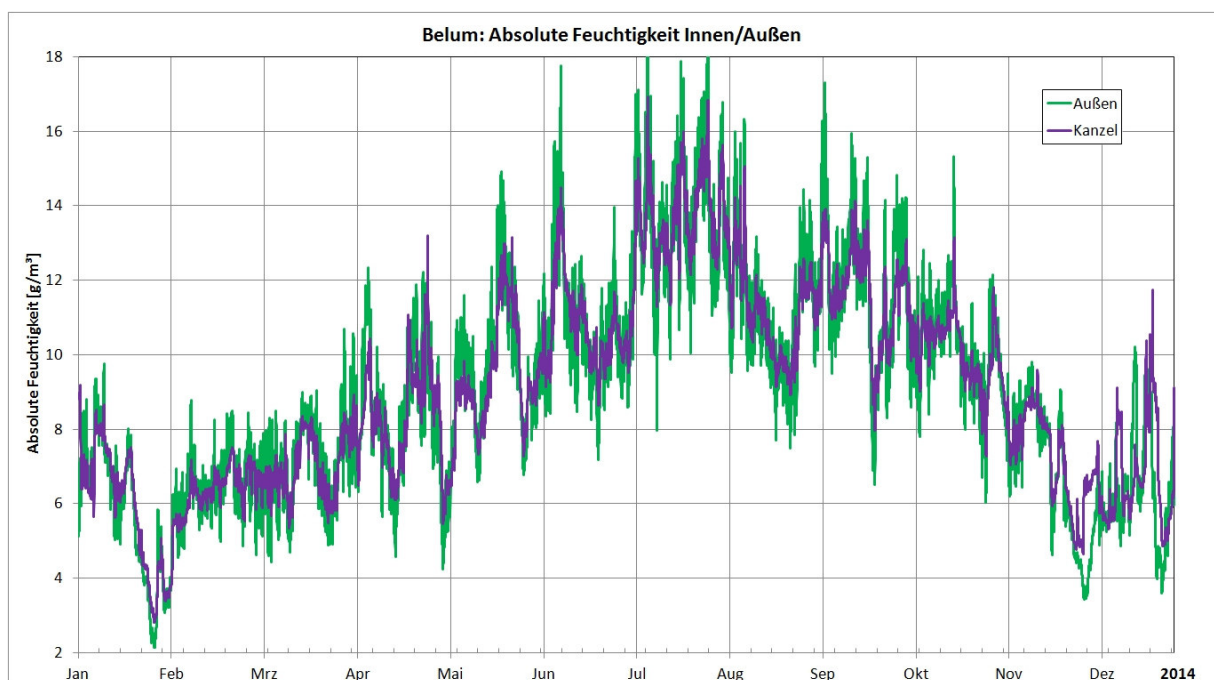
Im vorhergehenden Pilotprojekt war die klimatische Situation in Belum bereits intensiv gemessen worden. Ein Vergleich der absoluten Feuchtigkeit außerhalb der Kirche und in der Kirche gemessen auf der Kanzel liefert wichtige Informationen, zu welchen Zeitpunkten eine Lüftung der Kirche sinnvoll ist. In Abb. 6 ist der gesamte Verlauf des Jahres 2014 gezeigt. Zunächst ist zu erkennen, dass die

Abb. 6: Vergleich der absoluten Feuchtigkeit in der Belumer Kirche (gemessen auf der Kanzel, lila Kurve) und im Außenbereich (grüne Kurve).

Immer wenn die grüne Kurve (außen) die lila Kurve (innen) unterschreitet, ist die absolute Feuchtigkeit außen geringer als in der Kirche, und die Fenster können geöffnet werden, unabhängig von der Jahreszeit. Für eine genauere Analyse muss man die Sommer- und Wintermonate heranziehen. In den Winter-

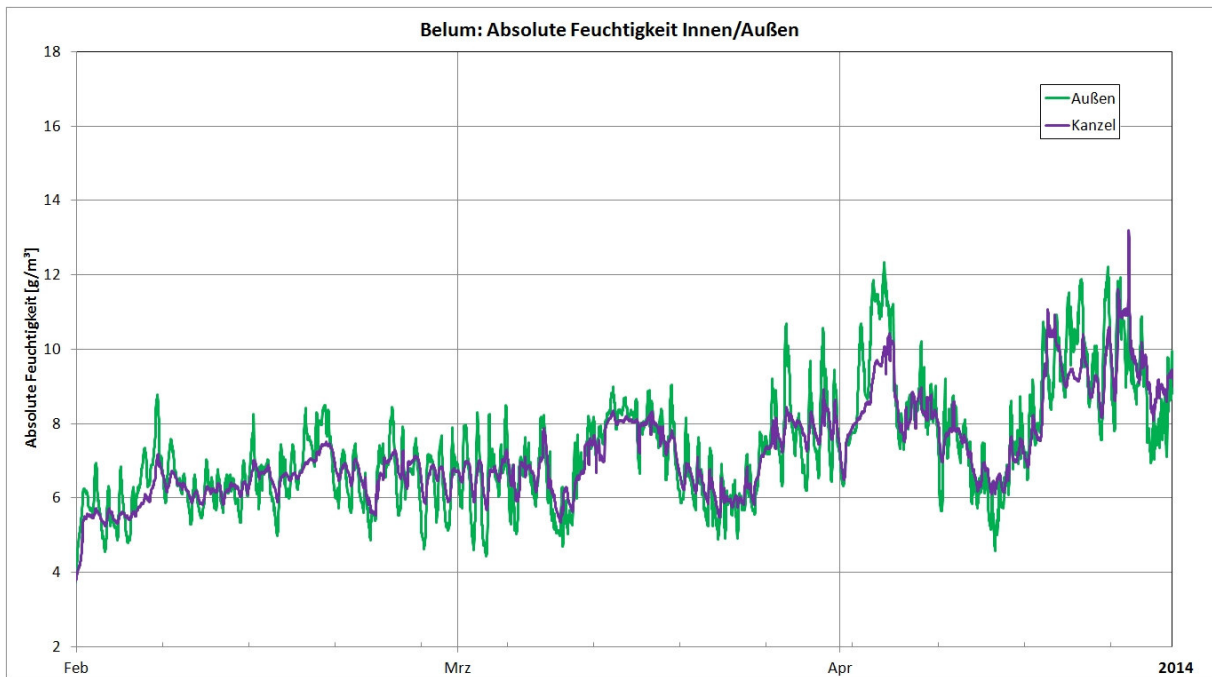
Abb. 7: Vergleich der absoluten Feuchtigkeit außerhalb und innerhalb der Kirche Belum in den Monaten Februar bis April 2014

monaten (Abb. 7) schwanken die absoluten Feuchten außen dem Tagesverlauf folgend sehr stark. Jeweils zur Mittagszeit ist es außen feuchter als drinnen, in der Nacht ist es umgekehrt. In den Sommermonaten (Abb. 8) ist diese tageszeitlich Zuordnung nicht so deutlich. Es gibt Perioden, in denen es außen permanent feuchter ist als drinnen, aber auch längere Zeiten, in denen es außerhalb dauerhaft trockener ist.

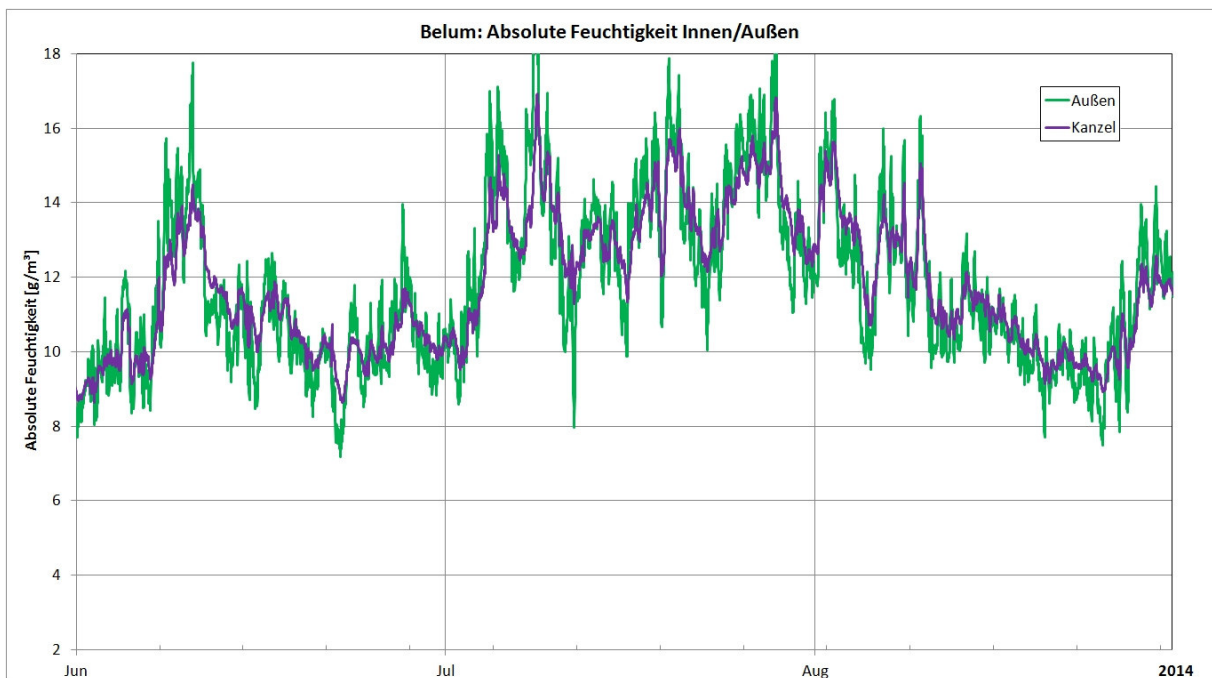
Abb. 8: Vergleich der absoluten Feuchtigkeit außerhalb und innerhalb der Kirche Belum in den Monaten Juni bis August 2014

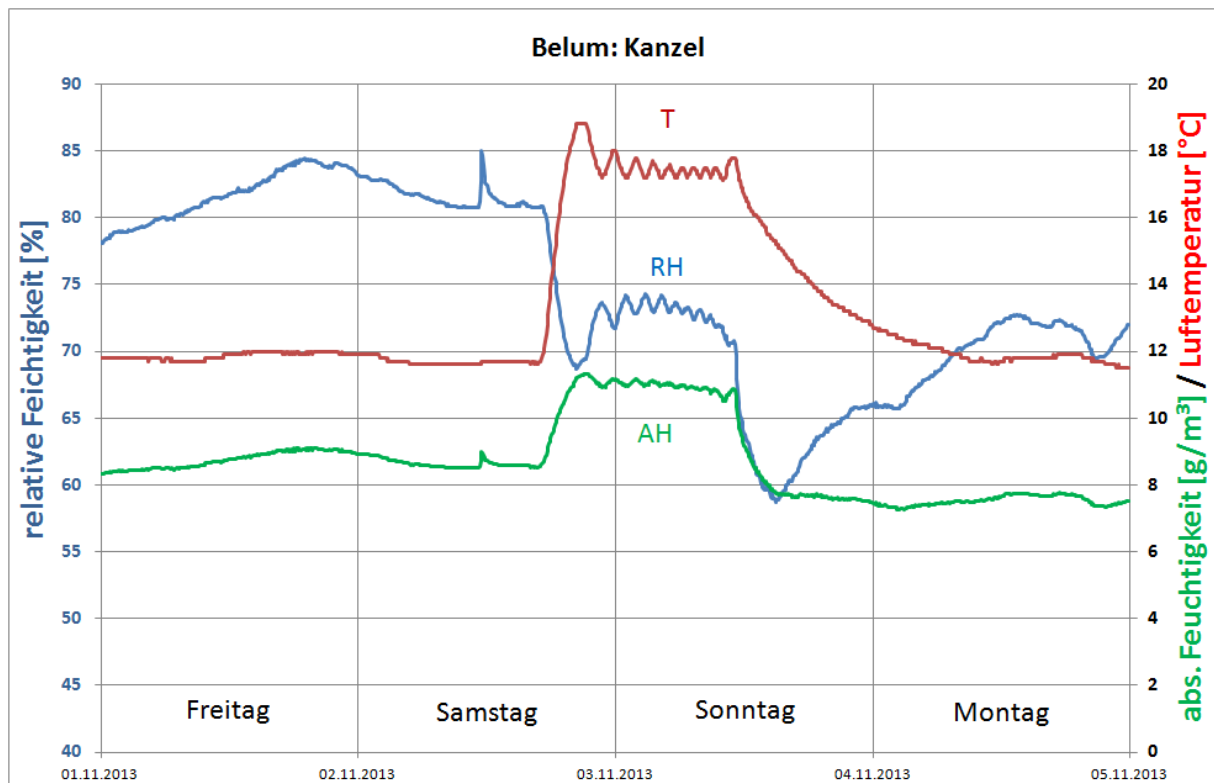
Im Folgenden wird eine genaue Analyse der Klimabedingungen im Kirchenraum, in der Motorbox und in der Windlade während eines Wochenendes (01.-04.11.2013) mit Gottesdienst und Orgelspiel am Beispiel von Belum dargestellt. Am Freitag betrug in der Kirche, gemessen auf der Kanzel (Abb. 10), die Temperatur 12°C. Mit Einschalten der Heizung am Samstagnachmittag stieg die Temperatur T innerhalb weniger Stunden auf 19°C, danach trat die Heizungsregelung in Kraft, die über das Wochenende bis zum Gottesdienst beibehalten wurde. Nach Abschalten der Heizung sank die Temperatur wieder sehr schnell und erreichte am Montagvormittag wieder das Ausgangsniveau von 12°C.

Abb. 10: Klimamessung auf der Kanzel in Belum während eines Wochenendes mit Gottesdienst und Orgelspiel (01.-04.11.2013)

Die relative Feuchtigkeit RH der Luft hatte am Freitagnachmittag im Kirchenraum ein sehr hohes Niveau von über 80% rF. Mit Erhöhung der Raumlufttemperatur nach dem Einschalten der Heizung sinkt die relative Feuchtigkeit ab, da warme Luft mehr Feuchtigkeit aufnehmen kann, die dann im Messfühler nicht mehr erfasst wird.

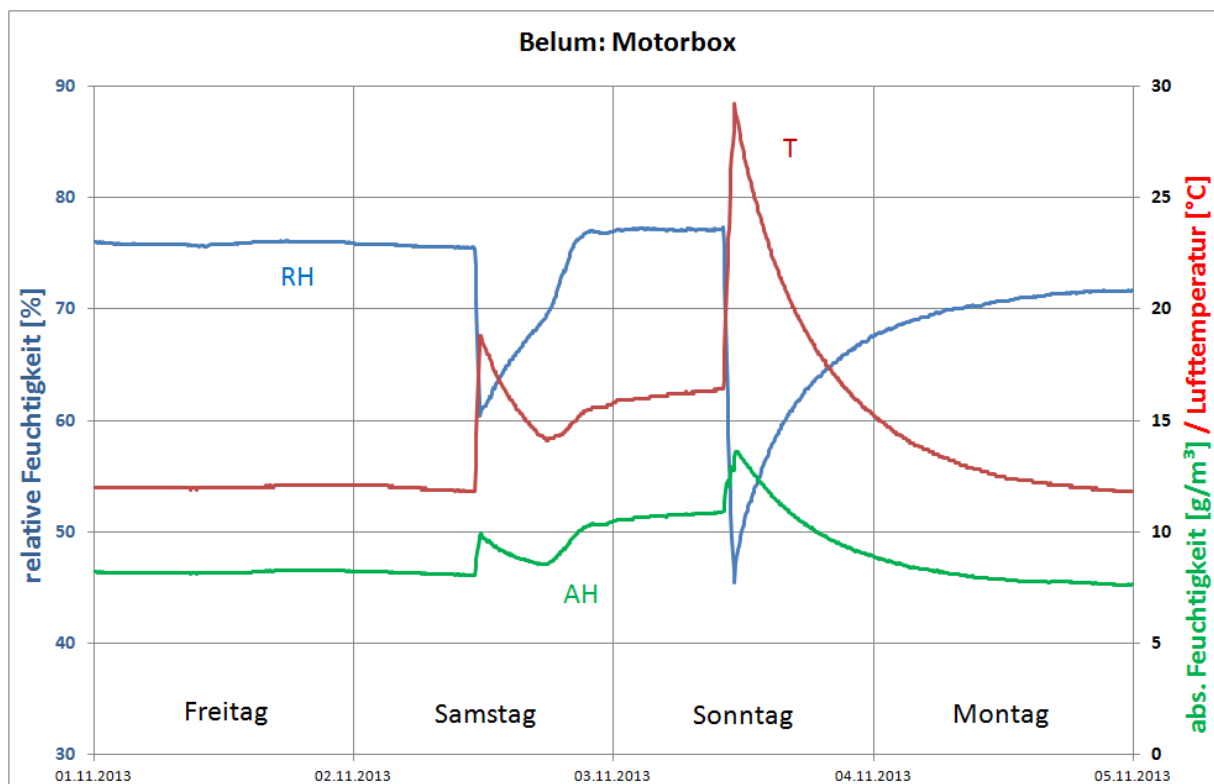
Beim Spielen der Orgel wird vom Motor die Luft aus dem Kirchenraum in die Motorbox angesaugt, dort wärmt sie sich auf und wird in das Windsystem, beginnend mit dem Balg, geleitet (Abb. 11). Die die Motorbox verlassende Luft ist stark aufgewärmt (am Ende des Gottesdienstes am Sonntagmittag bis 30°C). Die angewärmte Luft führt zunächst zu einem Absinken der relativen Feuchte RH, da sich hier die absolute Wassermenge kaum ändert, aber die Wasseraufnahmefähigkeit der Luft zunimmt.

Abb. 11: Klimamessung in der Motorbox der Orgel in Belum während eines Wochenendes mit Gottesdienst und Orgelspiel (01.-04.11.2013)

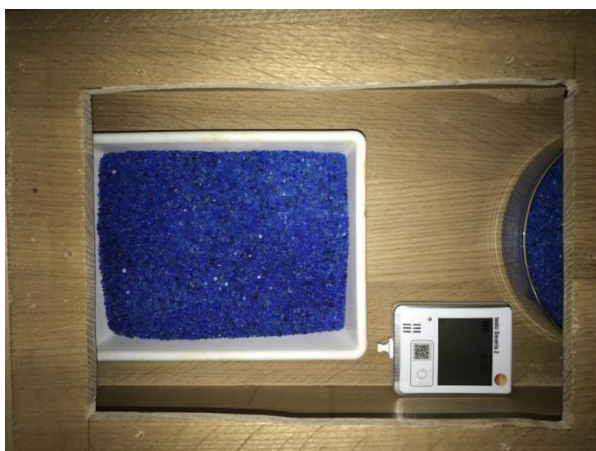
In Belm wurden Trocknungsversuche am Instrument durchgeführt. Dazu wurde im Windkanal, der direkt in die Windladen der Orgel führt, eine Wartungsöffnung installiert. Dadurch konnten flache Schalen gefüllt mit Silicagel (insgesamt 1,5 kg) eingebracht werden (Abb. 13).

Abb. 13: geöffnete Wartungsklappe vor dem Trocknungsversuch mit trockenem Silicagel

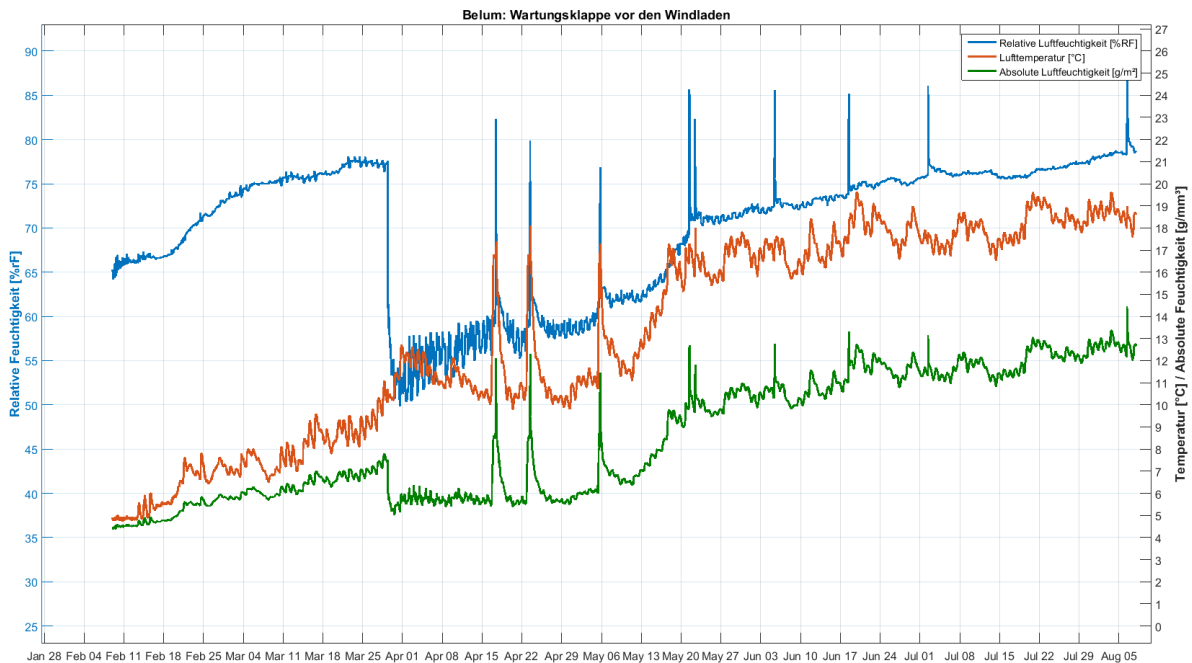
Die Auswirkung auf den Feuchteverlauf konnte danach direkt an den Messwerten abgelesen werden (Abb. 15). Schon wenige Minuten nach der Installation war die relative Feuchtigkeit von 77 % rF auf weniger als 55 % rF abgefallen. Gleichzeitig verminderte sich die absolute Feuchtigkeit von 8 auf 6 g/m² (ca. 25%). Weiterhin erkennt man, dass die Wirkung ca. sechs Wochen anhält, bevor die absolute Feuchtigkeit wieder nennenswert steigt (unterbrochen von Ereignissen, in denen die Orgel gespielt wird). Das eingebrachte Silicagel hat nach sechs Wochen die ursprüngliche blaue Farbe verloren und zeigt damit an, dass die Trocknungswirkung nicht mehr gegeben ist (Abb. 14).

Abb. 15: Klimamessung während des Trocknungsversuchs in Belum

Mit diesem Versuch konnte gezeigt werden, dass eine Trocknung grundsätzlich möglich ist, wobei es sicher auch geschicktere Möglichkeiten der Lufttrocknung geben wird. Das hier verwendete Silicagel kann allerdings durch Ausheizen 1 Stunde bei 150 °C wieder regeneriert werden.

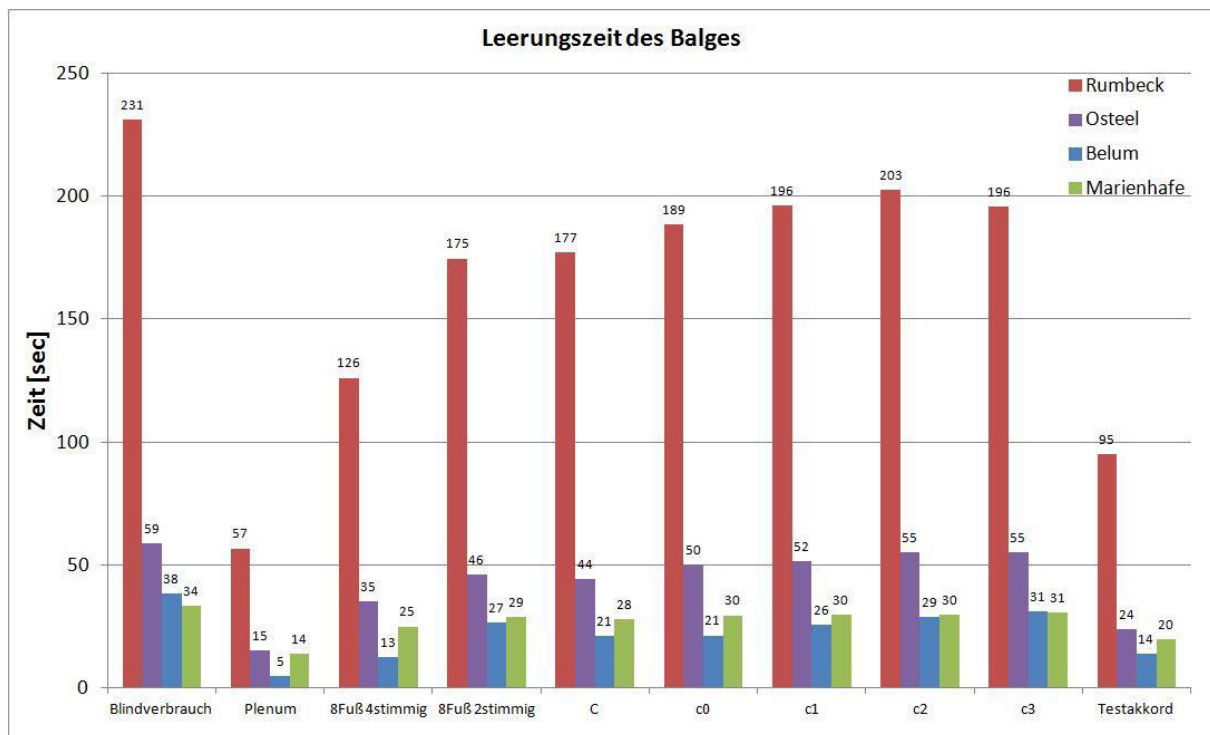
Abb. 16: Zeit, nach der der komplett gefüllte Balg vollständig entleert ist

In Abb. 16 ist für die verschiedenen Orgeln die Zeit in Sekunden dargestellt, nach der der Balg völlig entleert ist. Je höher der Balken ist, desto dichter ist das Windsystem. Die Orgel in Rumbeck zeichnet sich hier durch besondere Dichtigkeit aus; ohne Spiel dauert es fast 4 Minuten, bis der Balg leer ist. Bei den anderen drei Orgeln ist die Leerungszeit ohne Spiel in 30 - 60 Sekunden beendet. In Rumbeck kann das Plenum mit einer Balgfüllung 1 Minute gespielt werden, in Belum nur 5 sec. Allerdings ist der Balg in Rumbeck auch wesentlich größer. Die kleinste Pfeife c3 kann in Rumbeck 3,5 Minuten gespielt werden, in den anderen Orgeln nur 0,5-1 Minute.

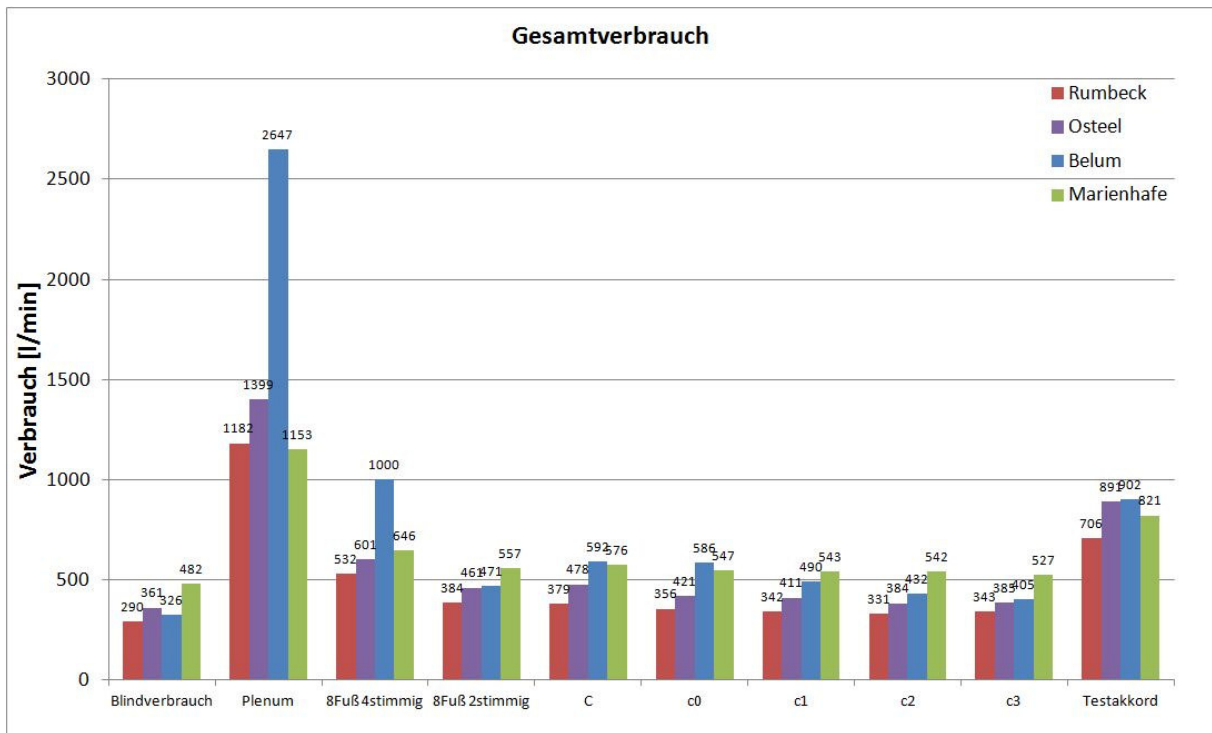
Erstaunlicherweise unterscheidet sich der Blindverbrauch in Rumbeck trotz der hohen Dichtigkeit des Windsystems kaum von den Orgeln in Marienhafe, Osteel und Belum. (Belum zeigt beim Plenum und bei 8Fuß vierstimmig höhere Werte.) Dieses Ergebnis setzt sich beim Spiel der verschiedenen Akkorde fort. Beim Spiel der kleinsten Pfeife c3 werden immer noch 350 bis 400 l/min verbraucht.

Abb. 17: Gesamtverbrauch beim Orgelspiel und als Blindverbrauch der Orgeln in l/min

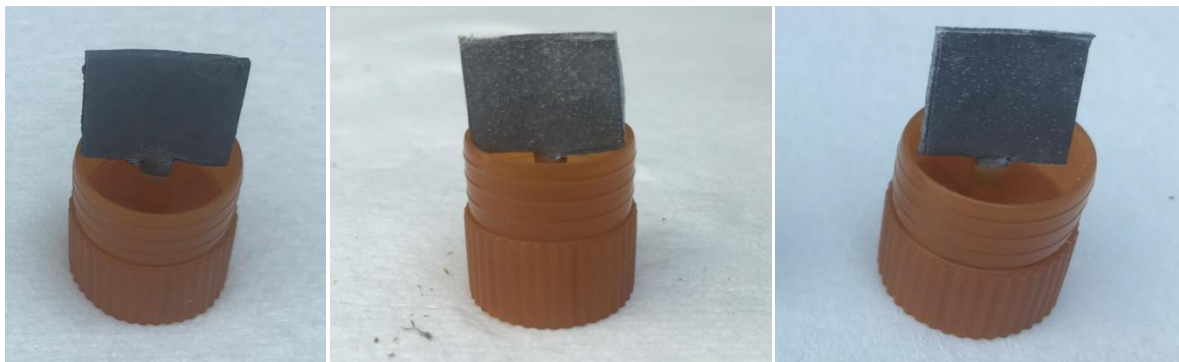
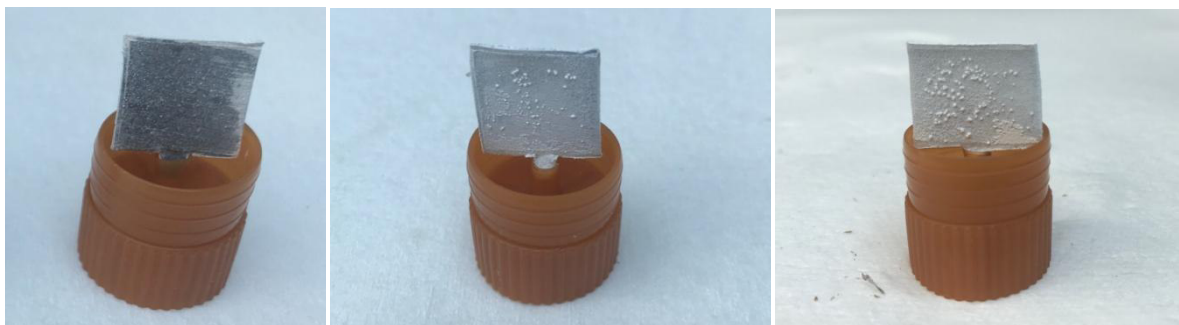
Bereits nach zwei bis 3 Tagen ist bei starker Essigsäureemission eine deutliche (weiße) Acetatbildung auf der Blei-Oberfläche zu erkennen. Bei geringerer Essigsäureemission fällt die Oberflächenveränderung des Bleis deutlich geringer aus. In Abb. 21 sind exemplarisch einige Beispiele von getesteten Bleicoupons gezeigt. Die Nullprobe (Abb. 21, oben links ohne Holzprobe) wurde durchgeführt, um eventuelle Schadstoffemissionen des Kunststoffhalters auszuschließen. Das Ergebnis ist eindeutig, es sind keinen Veränderungen der Bleioberfläche festzustellen. Dahingegen gibt es bei den verschiedenen untersuchten Hölzern starke Unterschiede. Luftgetrocknete Mooreiche zeigt kaum Korrosionseffekte, auch sehr altes Eichenholz (dessen Herkunft ungeklärt ist) zeigt nur wenig Emissionseffekte. Frischere Holzproben dagegen zeigten starke Acetatbildung, selbst wenn die Vorbehandlung mit „gewässert“ oder „Kammer getrocknet“ angegeben wurde.

Nullprobe (ohne Holz)

Mooreiche, luftgetrocknet

Alte Eiche, Herkunft unbekannt

Alte Eiche
Herkunft unbekannt

Schönbucheiche
gewässert, luftgetrocknet

Abb. 21: Bleicoupon (99,9%) 3 Tage bei 65°C ausgelagert mit verschiedenen Holzproben:
oben links: Nullprobe

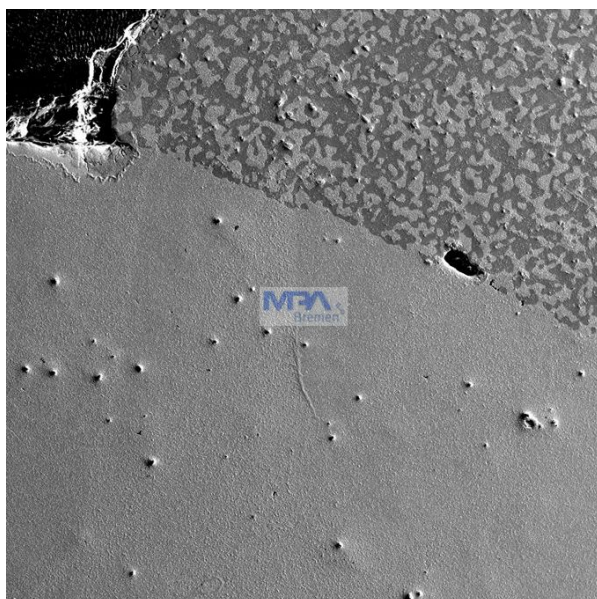
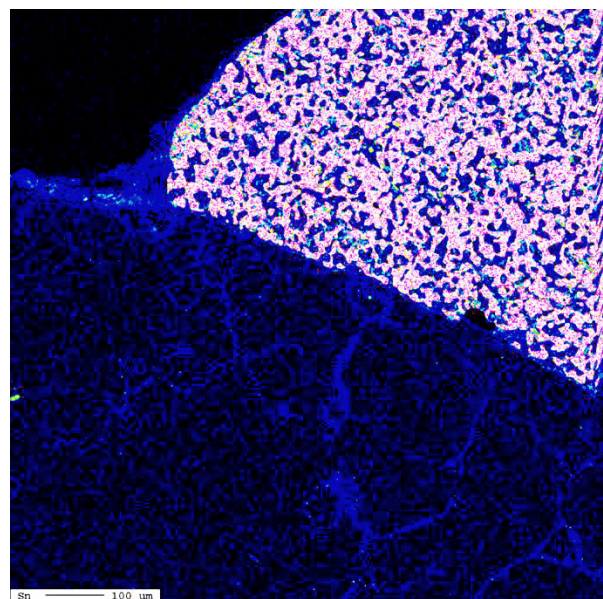
Abb. 27: RE-Abbildung einer Lötnaht im REM Abb. 28: Sn-Verteilung (vgl. Abb. 27)

In den Abb. 27 und Abb. 28 ist ein Querschliff durch eine Lötnaht im elektronenmikroskopischen Bild der Mikrosonde gezeigt. In Abb. 27 ist das Sekundärelektronenbild abgebildet, in Abb. 28 ist die Zinn-(Sn)-Elementverteilung im Lot an derselben Stelle dargestellt.

In beiden Bildern erkennt man oben rechts das eutektische Gefüge des Lotes. In der unteren Hälfte der Bilder ist die Wärmeeinflusszone im Bleimaterial zu sehen. Man erkennt im Zinn-(Sn)-Verteilungsbild in Abb. 28, dass aus dem Lot deutliche Mengen an Zinn entlang der Korngrenzen in das Bleimaterial diffundiert sind. (siehe auch Kap. 5.2: Verteilung von Zinn und Antimon im Blei).

Fazit: Geht man davon aus, dass ein erhöhter Zinn-Gehalt den Korrosionswiderstand des Bleis erhöht, ist damit die Beobachtung erklärbar, warum entlang von Lötnahten das Bleimaterial deutlich weniger korrodiert.

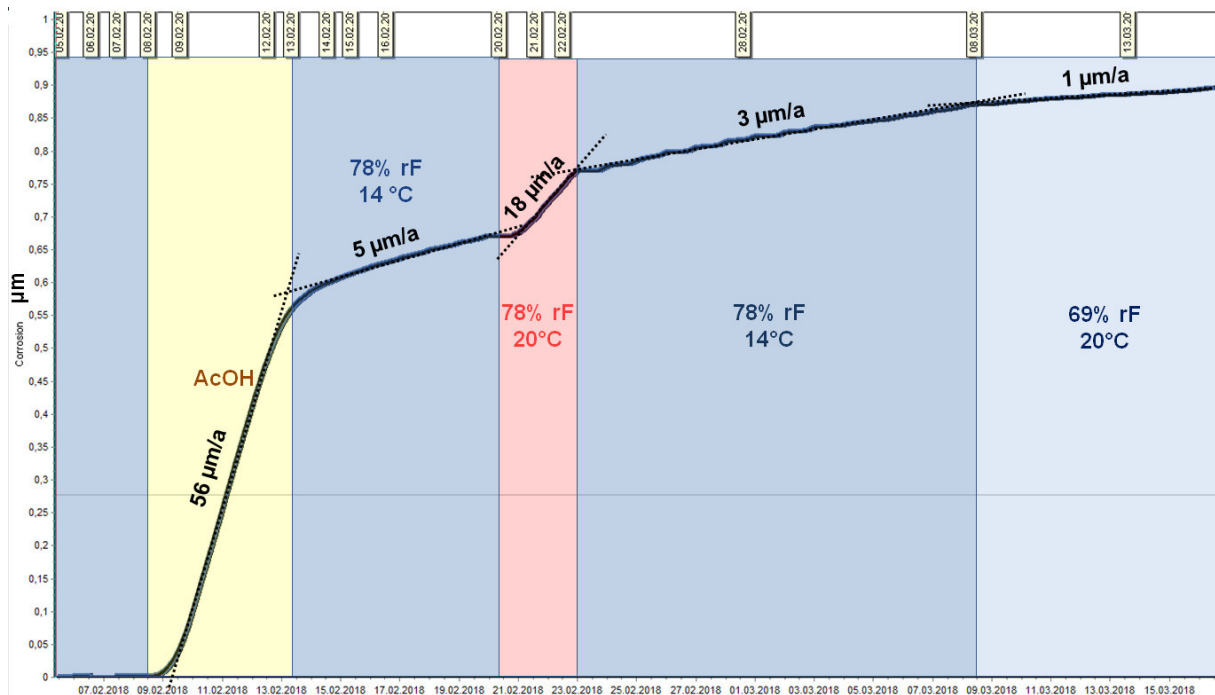
Wie dem Korrosionsverlauf in Abb.

36 zu entnehmen ist, konnte zunächst keinerlei Korrosionsfortschritt gemessen werden

Danach wurde in ein Gefäß mit 10 ml Wasser tropfenweise 40%ige Essigsäure hinzugegeben. Am 09.02.2018 ist dabei offensichtlich eine kritische Essigsäurekonzentration im Luftvolumen des Exsikkators erreicht worden, denn es begann eine starke Korrosion (56 $\mu\text{m/a}$).

Abb. 36: Korrosionsmessung im Exsikkator mit Hilfe des AirCorr-Sensorsystems

Am 13.02.2018 wurde die Essigsäure-Quelle aus dem Exsikkator entfernt. Der AirCorr-Sensor zeigte eine deutliche Farbveränderung bedingt durch beginnende Korrosion. Obwohl die AcOH-Quelle nicht mehr vorhanden war, ging die Korrosion am Sensor weiter (5 $\mu\text{m/a}$). Das stützt die bisherige These, dass hier ein katalytischer Prozess in Gang gesetzt wurde, in dessen Verlauf immer wieder neue Essigsäure entsteht (vgl. Kap.6.1).

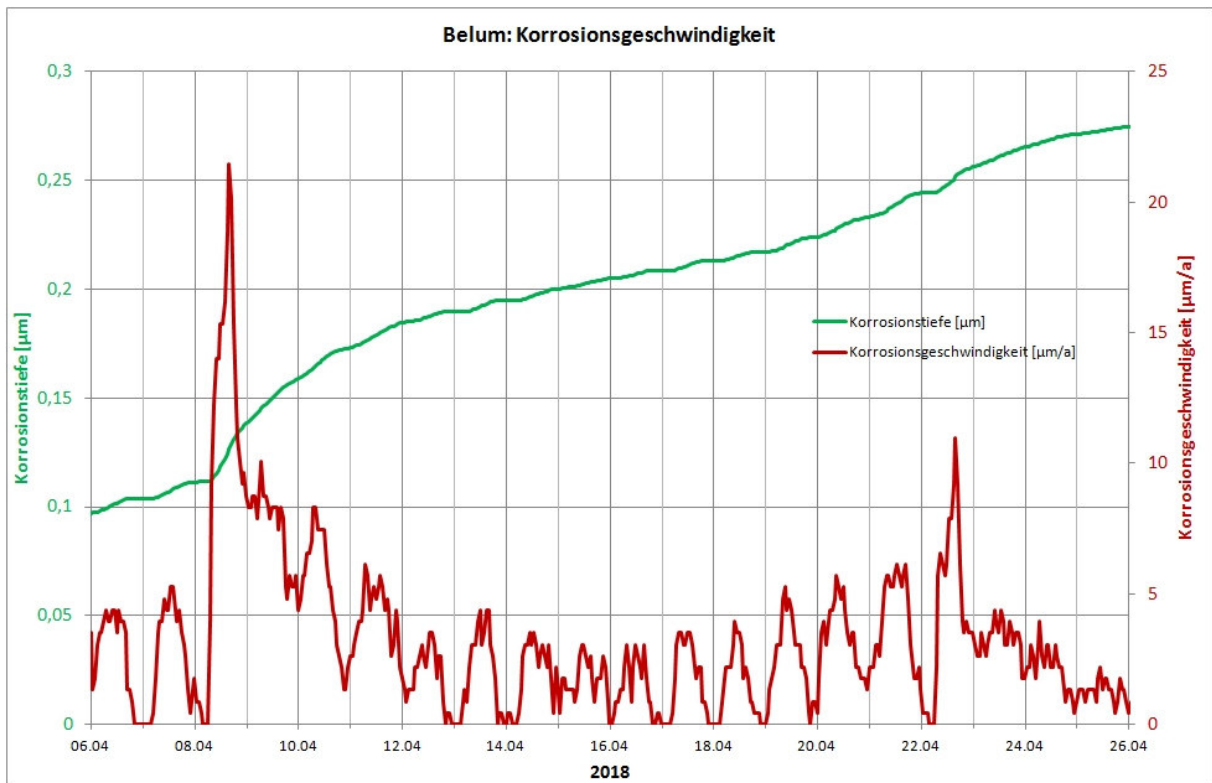
Abb. 38: Korrosionsmessung in der Windlade C der Orgel in Belum in der Zeit vom 06.-26.04.2018
Die grüne Kurve stellt die Korrosionstiefe in μm dar. Die rote Kurve beschreibt die Korrosionsgeschwindigkeit in der gleichen Zeit.

In Abb. 38 ist der Verlauf der Messung im Zeitraum 06.-26.04.2018 gezeigt. Am 08.04. und am 22.04.2018 (jeweils ein Sonntag) wurde im Rahmen eines Gottesdienstes die Orgel gespielt. Man erkennt anhand der grünen Kurve, dass die gemessene Korrosionstiefe am Sensor zu diesen Zeitpunkten deutlich ansteigt. Die Steigung dieser Kurve beschreibt die Korrosionsgeschwindigkeit, die in Abb. 38 in rot eingezeichnet ist. Zu Beginn des Orgelspiels während des Gottesdienstes am 08.04.2018 steigt die Korrosionsgeschwindigkeit stark an und fällt nach dem Gottesdienst wieder ab.

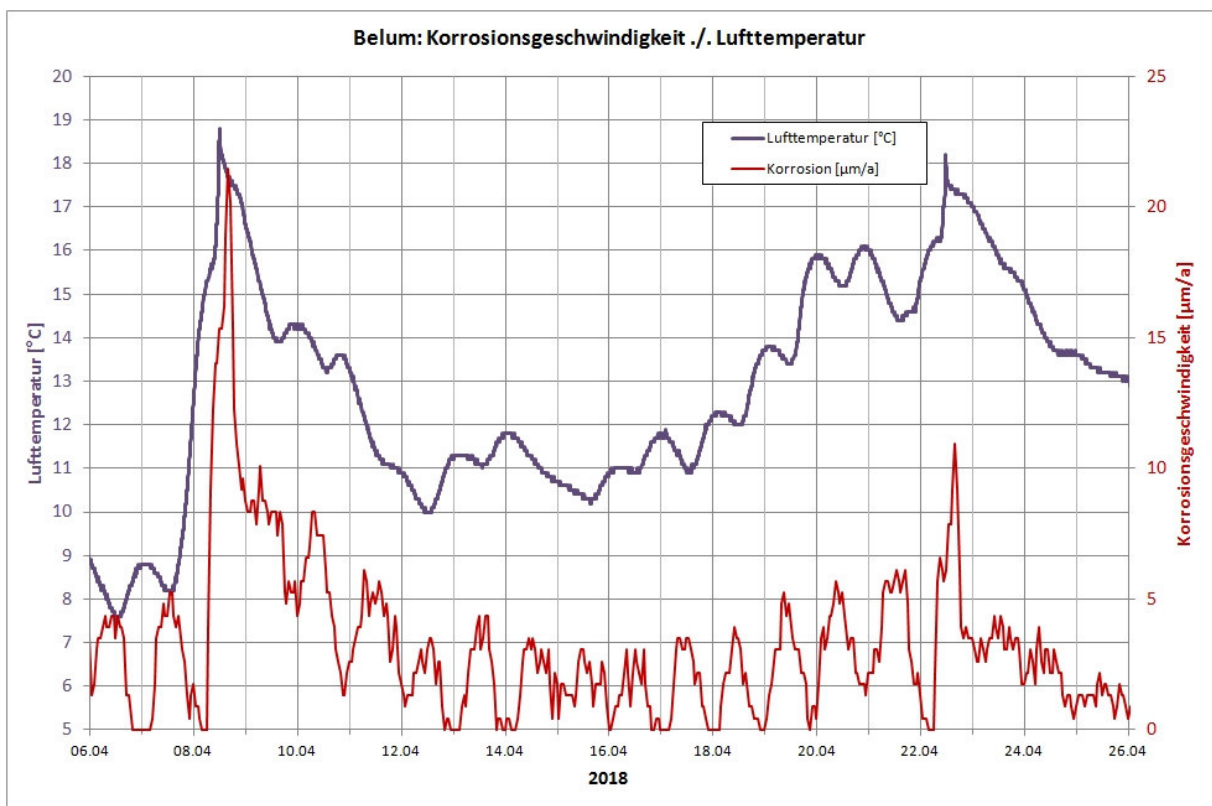
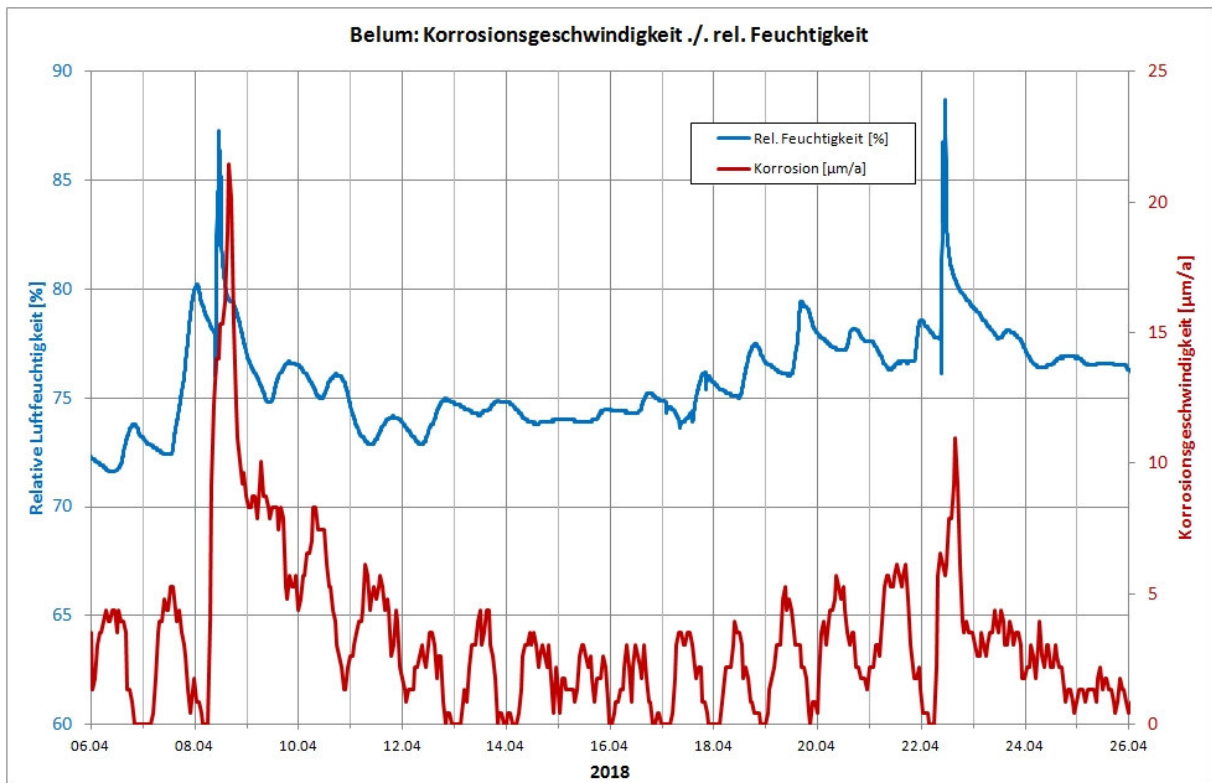
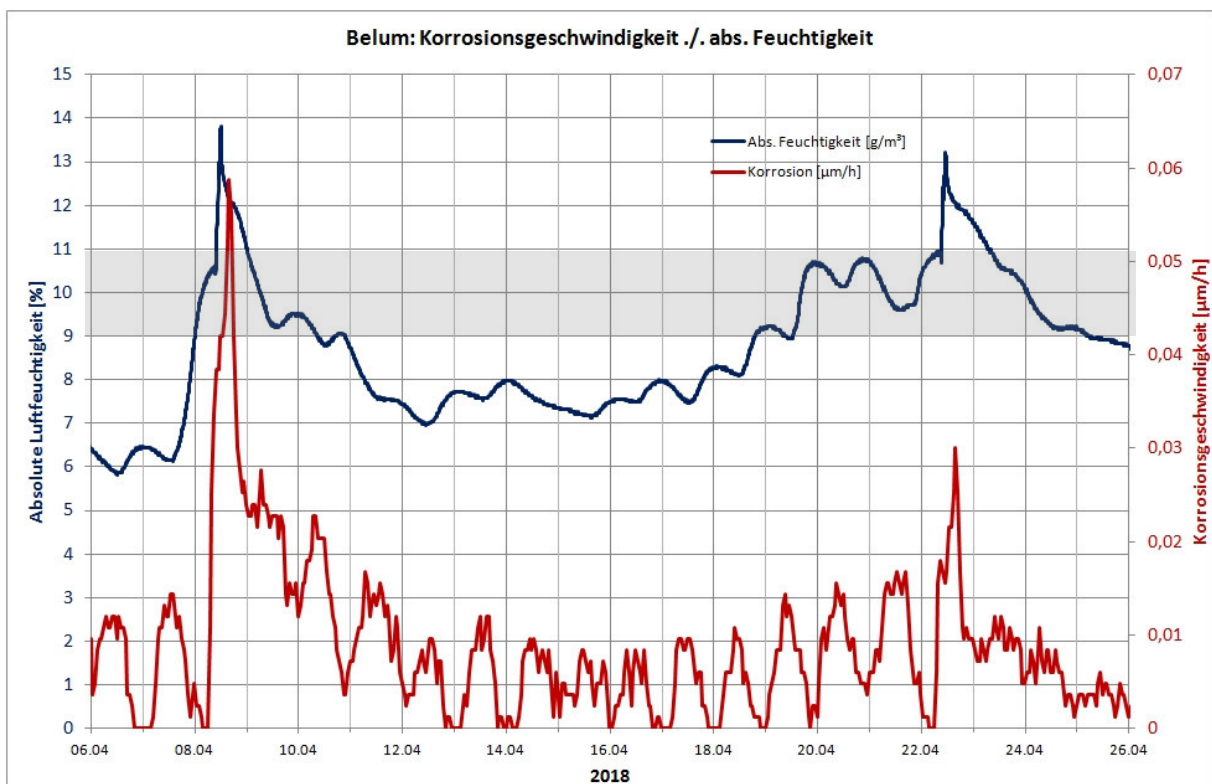
Abb. 39: Korrosionsmessung in der Windlade C der Orgel in Belum in der Zeit vom 06.-26.04.2018
Die rote Kurve beschreibt die Korrosionsgeschwindigkeit in dieser Zeit, die gleichzeitige Lufttemperatur ist in lila dargestellt.

Abb. 40: Korrosionsmessung in der Windlade C der Orgel in Belum in der Zeit vom 06.-26.04.2018
Die rote Kurve beschreibt die Korrosionsgeschwindigkeit in dieser Zeit, die gleichzeitig gemessene relative Feuchtigkeit ist in blau dargestellt.

Abb. 41: Korrosionsmessung in der Windlade C der Orgel in Belum in der Zeit vom 06.-26.04.2018
Die rote Kurve beschreibt die Korrosionsgeschwindigkeit in dieser Zeit, die absolute Feuchtigkeit ist in blau dargestellt. Der grau unterlegte Bereich zwischen 9 - 11 g/m³ markiert die kritischen Feuchtigkeiten, bei deren Überschreitung die Korrosion verstärkt abläuft.

In Abb. 39 bis Abb. 41 sind jeweils die rote Linie der Korrosionsgeschwindigkeit aus Abb. 38 übertragen und zusammen mit der Temperatur in der Windlade (Abb. 39), der relativen Feuchtigkeit (Abb. 40) und der absoluten Feuchtigkeit (Abb. 41) dargestellt. Es wird anhand dieser Darstellungen deutlich, dass mit der in der Windlade herrschenden absoluten Feuchtigkeit eine direkte Relation zu der Korrosionsgeschwindigkeit vorliegt. Ein Wert der absoluten Feuchtigkeit von über 9 - 11 g/m³ Luft scheint die Korrosion zu begünstigen. Ein entsprechender Grenzbereich ist in Abb. 41 eingezeichnet.

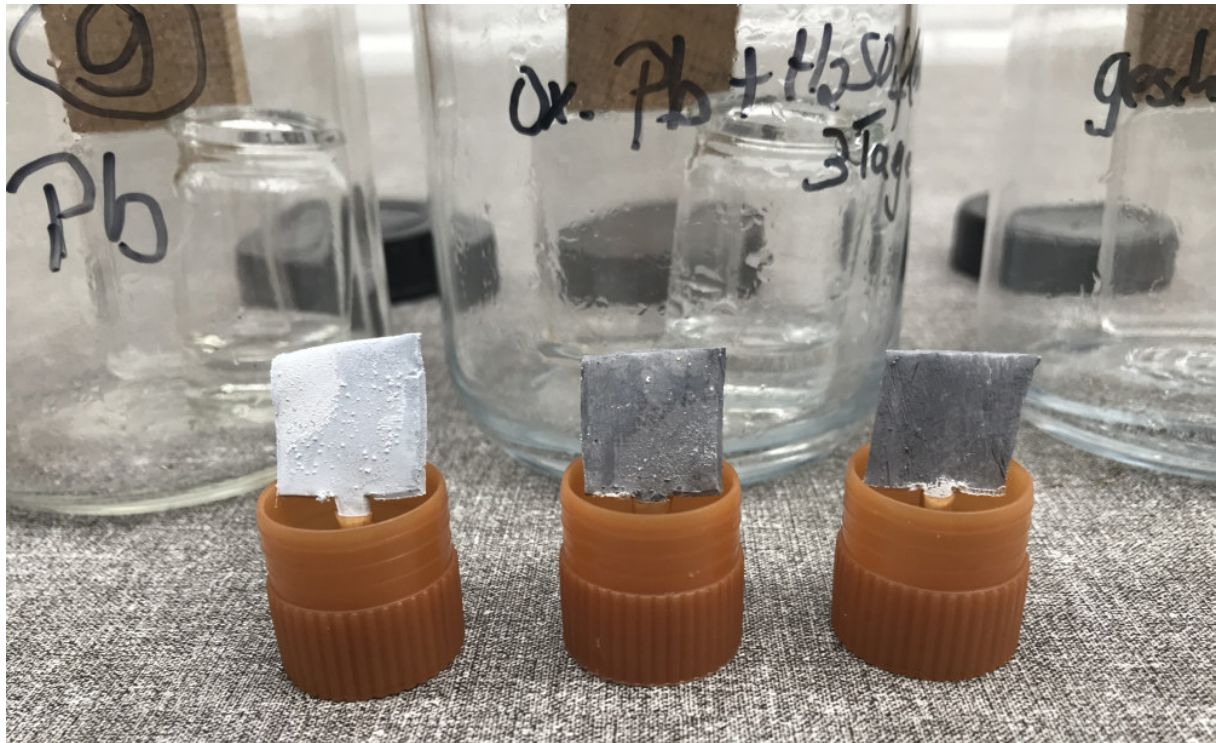
Abb. 42: Probe 1 (ganz links, unbehandelt): starke Bleiacetatbildung.
Probe 2 (Mitte, mit H_2SO_4 behandelt): nur ganz geringe Veränderungen.
Probe 3 (rechts, abgezogen und mit H_2SO_4 behandelt): nahezu unverändert.

Die unbehandelte Probe 1 zeigt starke Acetat-Bildung, erkennbar an dem weißen, pulverigen Belag. Die beiden mit Schwefelsäure behandelten Proben 2 und 3 zeigen dagegen keine oder nur sehr geringe Veränderungen an der Oberfläche.

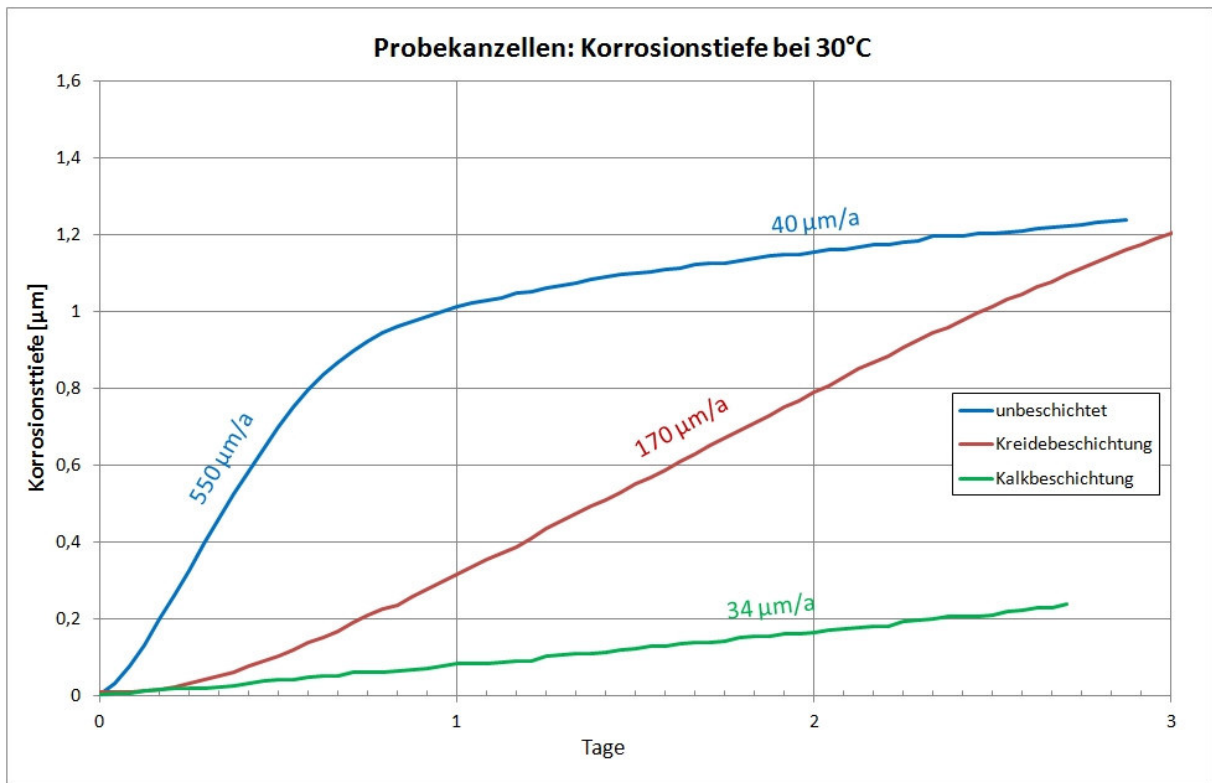
Die Messungen wurden in jeder Kanzelle drei Tage lang durchgeführt. In Abb. 44 sind gemessenen Korrosionstiefen am Sensor aufgetragen. Wie zu erwarten ist die Korrosion in der unbeschichteten Kanzelle (blaue Kurve) sehr stark und erreicht im Verlauf des ersten Tages eine Korrosionsgeschwindigkeit von $550 \mu\text{m/a}$.

Ab dem zweiten Tag verringert sich die Korrosionsgeschwindigkeit, da sich offenbar auf der Sensoroberfläche eine dichte kompakte Korrosionsschicht gebildet hat, die die weitere Korrosion verlangsamt. In der mit Kreide beschichteten Probekanzelle (rote Kurve) ist der Korrosionsverlauf deutlich reduziert. Im Verlauf der ersten drei Tage wird eine Korrosionsgeschwindigkeit von $170 \mu\text{m/a}$ gemessen. Auch hier tritt eine Abnahme der Korrosionsgeschwindigkeit nach weiteren Tagen auf. Das beste Ergebnis hinsichtlich der gemessenen Korrosion zeigt die mit Kalk beschichtete Probekanzelle. Es wird nur eine Korrosionsgeschwindigkeit von $34 \mu\text{m/a}$ gemessen, was eine Reduzierung gegenüber der unbeschichteten Kanzelle um das 16fache bedeutet.

Abb. 44: Korrosionstiefe des Sensors in den drei Probekanzellen in den ersten drei Tagen
 blau: unbeschichtet, rot: mit Kreide beschichtet, grün: mit Kalk beschichtet.

Eine Kalkbeschichtung scheint also als Schutz gegenüber Essigsäureangriff besonders effektiv zu sein.
