*Maßnahmen zur Verminderung von
Bleikorrosion an Orgelpfeifen*

Laufzeit: 01.10.2016 – 31.12.2018

MPA Bremen / Leibniz-Institut für
Werkstofforientierte Technologien – IWT

Gefördert von der Deutschen Bundesstiftung Umwelt
und der Klosterkammer Hannover

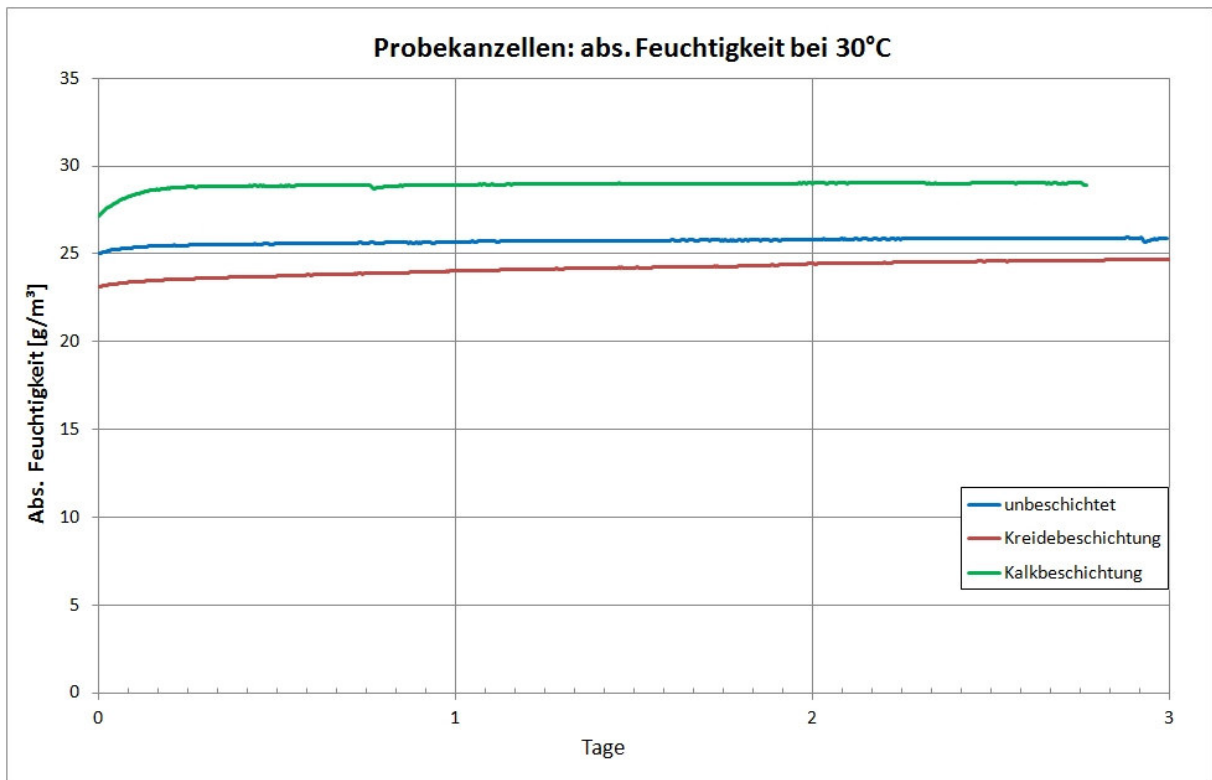
Abb. 45: Absolute Feuchtigkeiten in den Probekanzellen während der Korrosionsmessungen
 in Abb. 47.
 blau: unbeschichtet, rot: mit Kreide beschichtet, grün: mit Kalk beschichtet

Es lohnt aber auch noch ein Blick auf die absoluten Feuchtigkeiten während der Messungen. In Abb. 45 sind die Werte für die unbeschichtete Kanzelle wieder in blau, die der mit Kreide beschichteten in rot und die der mit Kalk beschichteten Kanzelle in grün gezeichnet. Der theoretische Wert der absoluten Feuchtigkeit bei 100% rF und 30°C liegt bei 30 g/m³ Luft. In der mit Kalk beschichteten Kanzelle wird dieser Wert fast erreicht. Das bedeutet, dass zwischen dem Luftraum in der Kanzelle und den Wänden abgesehen von Absorptions- und Desorptionsprozessen der Oberfläche kein Feuchteaustausch stattfindet. Die absolute Feuchtigkeit in der unbeschichteten Kanzelle (blaue Kurve) stellt sich mit 26 g/m³ Luft deutlich niedriger ein, was auch zu erwarten war und auf Feuchteauf- bzw. -abnahme des Holzes zurückzuführen ist.

Unerwartet ist allerdings die absolute Feuchtigkeit der mit Kreide beschichteten Kanzelle. Sie liegt noch unterhalb der unbeschichteten Kanzelle. Offensichtlich laufen hier die Absorptions- bzw. Desorptionsprozesse der Kreideschicht noch intensiver ab, als beim unbeschichteten Holz.

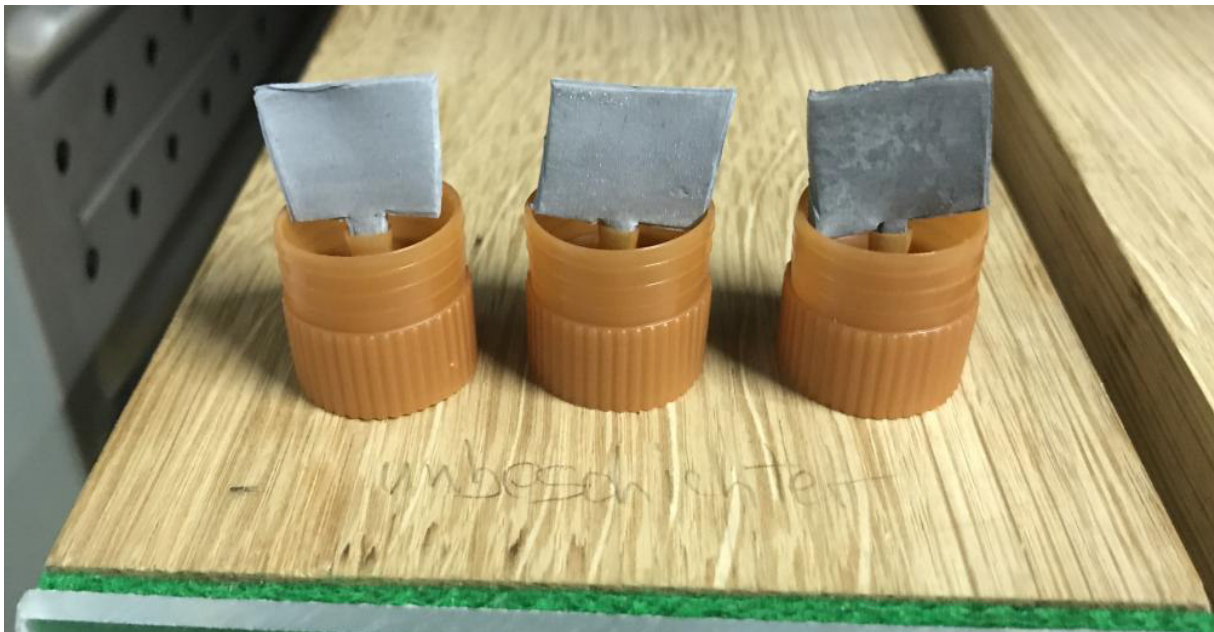
Abb. 46: Ergebnis der Auslagerung von Bleicoupon während der Korrosionsversuche
links: unbeschichtete Kanzelle, mitte: mit Kreide beschichtet, rechts: mit Kalk beschichtet

Der phänomenologische Nachweis, dass sich die Korrosion in den drei Probekanzellen sehr unterschiedlich verhält, kann neben den reinen Messungen (Abb. 44) auch durch den Vergleich der gleichzeitig ausgelagerten Bleicoupons

geführt werden. Während der Messungen wurden in allen Kanzellen auch frische Bleiprobe (99,9%) ausgelagert (siehe Abb. 43). Nach den Korrosionsdurchläufen zeigt sich das in Abb. 46 gezeigte Bild. In der unbeschichteten Kanzelle war das Blei deutlich durch Bildung von Bleiacetat weiß verfärbt (Abb. 46, links). Der mittlere Coupon in Abb. 46 entstammt der mit Kreide beschichteten Kanzelle und zeigt nur unwesentlich geringere Korrosion. Das beste Ergebnis zeigt der Bleicoupon in der mit Kalk beschichteten Kanzelle (Abb. 46, rechts). Hier sind noch keine Korrosionsprodukte erkennbar.

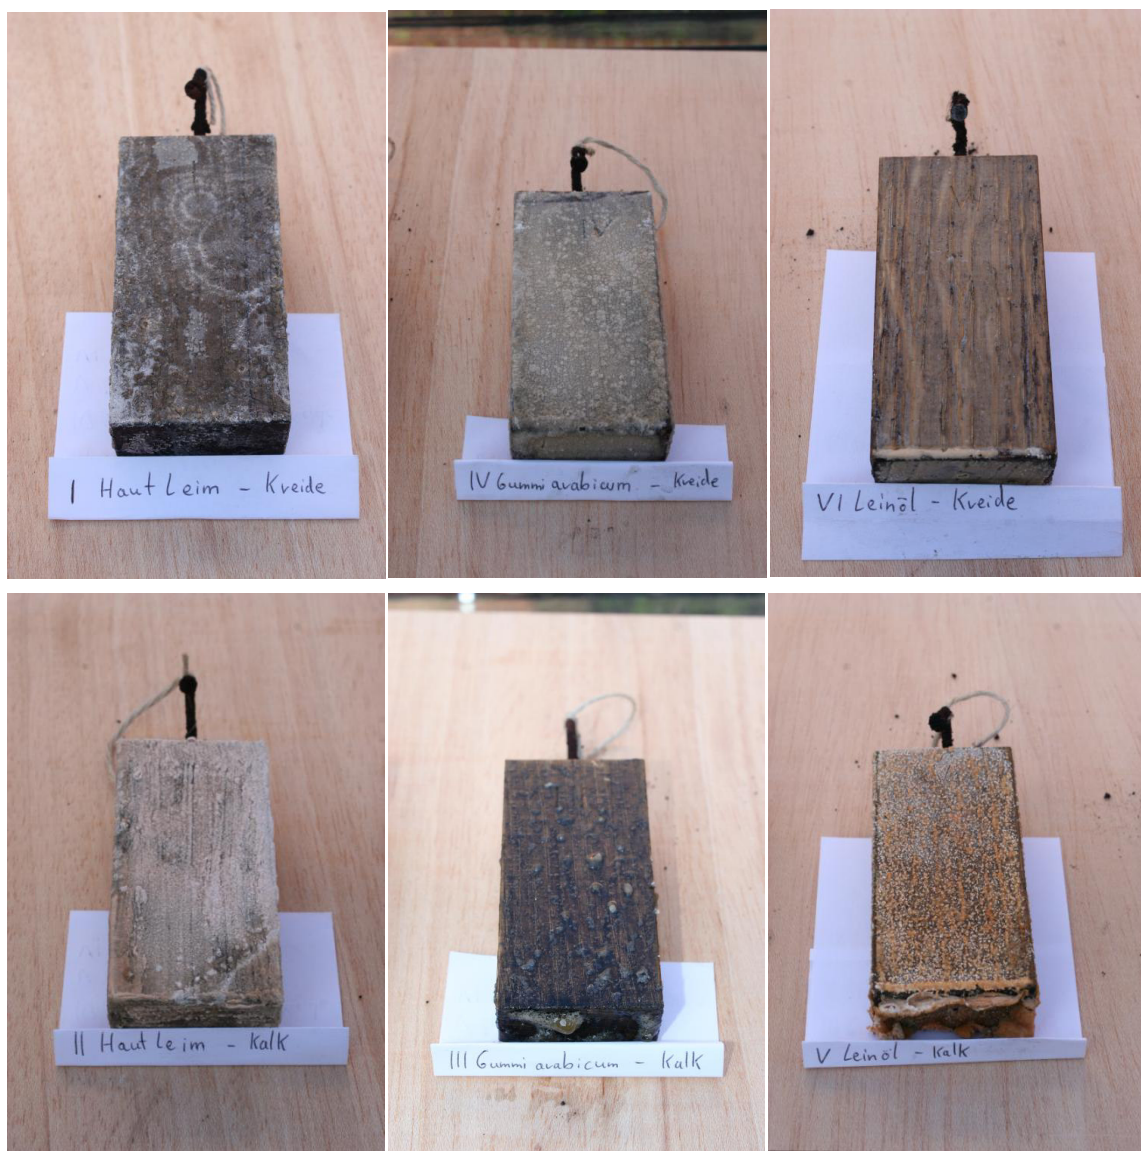
1. Glutinleim (Hasenleim) - Kreide: die Beschichtung bleibt stabil
2. Glutinleim - Kalk:
auf der Basis von Hasenleim ist die Beschichtung aufgequollen
auf der Basis von Hautleim blieb die Beschichtung stabil
3. Gummi Arabicum - Kalk: das System erwies sich als nicht stabil
4. Gummi Arabicum - Kreide: die Beschichtung ist aufgequollen
5. Leinöl - Kalk: die Beschichtung löst sich vor allem bei sattem Auftrag ab
6. Leinöl - Kreide: die Beschichtung bleibt stabil ohne Veränderung

Grundsätzlich trat in geschlossenen Auslagerungsbehältern mehr oder weniger starke Schimmelbildung. Bei offener Lagerung blieb die Schimmelbildung aus.

Abb. 48: Holzstücke mit Kreide (obere Reihe) bzw. Kalk (unter Reihe) und verschiedenen Bindemitteln beschichtet und eine Woche in einem geschlossenen Behälter über Essigsäure gehängt
links: Hautleim mitte: Gummi Arabicum rechts: Leinöl

Die schlechtere Stabilität der meisten Beschichtungen im geschlossenen Behälter scheint mit der wahrscheinlich höheren Luftfeuchtigkeit und der offenbar dadurch geförderten Schimmelbildung zusammenzuhängen. Während der Tests mit den Probekanzellen (Kap. 8.1) trat diese nicht auf. Unter den weniger extremen Bedingungen in den Windsystemen von Orgeln muss dieses Problem deshalb nicht überschätzt werden. Will man Schimmelbildung trotzdem vorbeugen, scheint dafür die Kombination Leinöl+Kreide am besten geeignet zu sein. Wie effektiv diese Beschichtung Essigsäure neutralisiert, muss jedoch noch getestet werden.
